Diagnostické práce na mostech v Nymburce

Diagnostický průzkum mostu ev. č. NB-04

listopad 2019

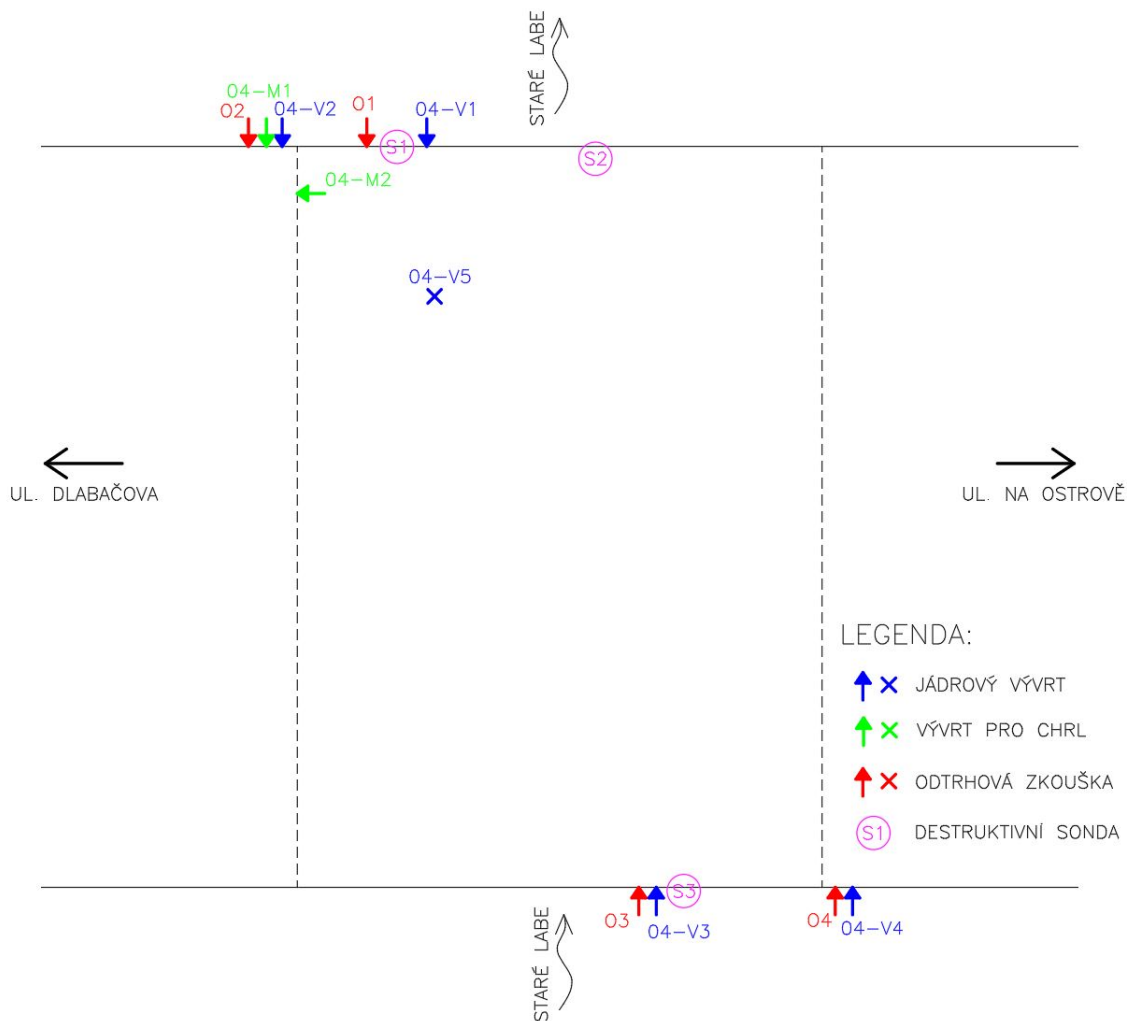
Obrázek č. 4: Schéma provedených sond.

Terénní práce provedli pracovníci společnosti INSET s.r.o. ve dnech 26. a 30. září 2019. Práce byly provedeny z úrovně terénu, případně přímo z koryta řeky. Laboratorní zkoušky byly provedeny akreditovanou zkušební laboratoří Horský s.r.o. Schéma provedených sond je uvedeno na obrázku č. 4.

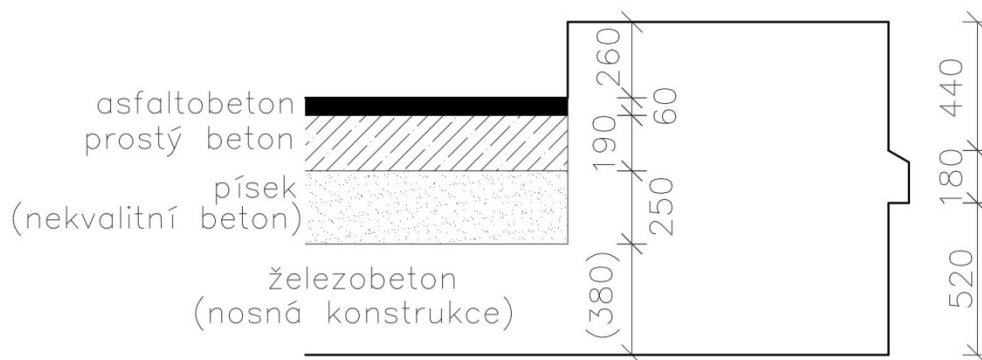
Obrázek č. 9: Část příčného řezu mostem z povodní strany.

Dalším zjištěným parametrem byla zejména tloušťka nosné konstrukce – tento údaj je spolu s dalšími údaji zakreslen v obrázku č. 9, pro lepší představu o povodní straně konstrukce je uveden obrázek č. 10.

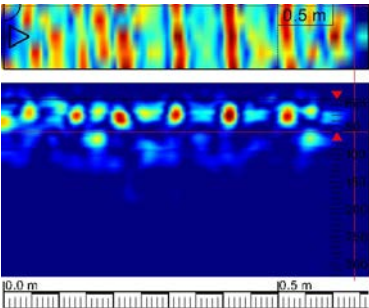
č. 004135		betonářská výztuž nosné konstrukce HLAVNÍ VÝZTUŽ max. vzdálenost prutů 110 mm min. vzdálenost prutů 80 mm (odhad prům. vzdálenosti 100 mm)
	<div><div>vodorovný příčný</div><div>•</div><div>nosná konstrukce (ze spodu)</div></div>

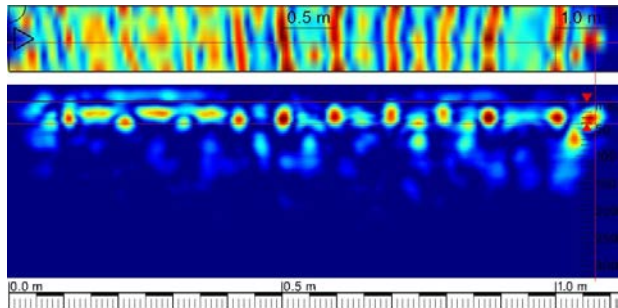
č. 004136		betonářská výztuž nosné konstrukce HLAVNÍ VÝZTUŽ max. vzdálenost prutů 125 mm min. vzdálenost prutů 60 mm (odhad prům. vzdálenosti 105 mm)
	<div><div>vodorovný</div><div>•</div><div>opěra (+křídlo) levobřežní</div></div>

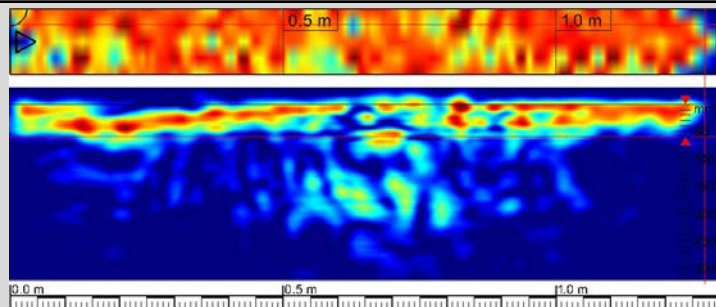
č. 004133		betonářská výztuž nezastižena
	<div><div>svislý</div><div>•</div><div>opěra levobřežní</div></div>

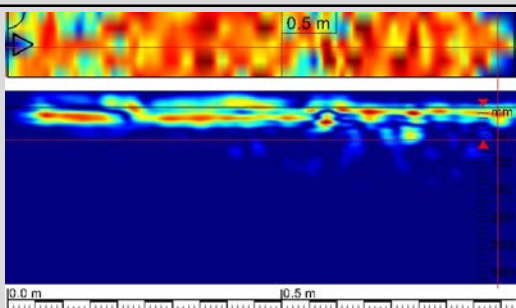
č. 004134		betonářská výztuž nezastižena

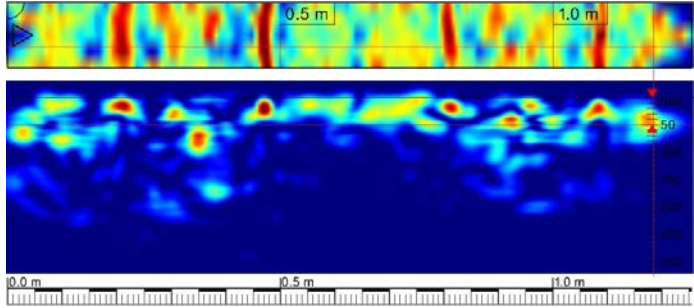
č. 004137	betonářská výztuž nosné konstrukce ROZDĚLOVACÍ VÝZTUŽ (ze spodního líce nosné konstrukce) max. vzdálenost prutů 340 mm min. vzdálenost prutů 260 mm (odhad prům. vzdálenosti 300 mm)
	vodorovný podélný • nosná konstrukce (z povodního boku)

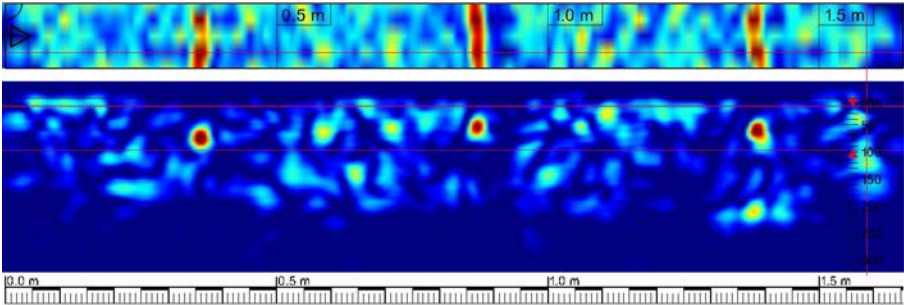
č. 004131	betonářská výztuž nosné konstrukce ROZDĚLOVACÍ VÝZTUŽ (z povodního boku) vzdálenost prutů 515 mm
	vodorovný podélný • nosná konstrukce (z protivodního boku)

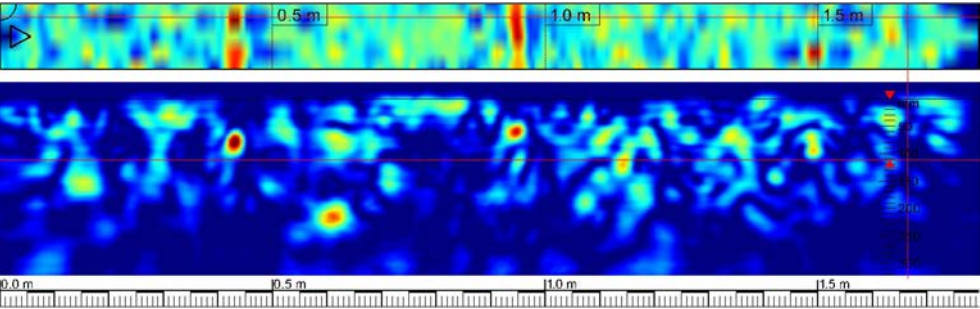
č. 004140	betonářská výztuž nosné konstrukce ROZDĚLOVACÍ VÝZTUŽ (z protivodního boku) vzdálenost prutů 520 mm
	vodorovný • přibetonávka u pravobřežního křídla

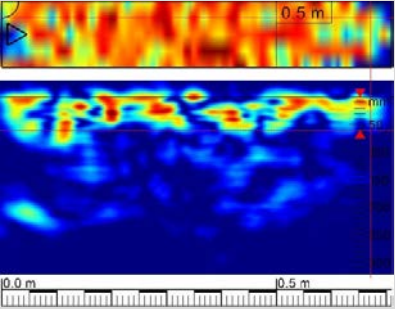
č. 004141	betonářská výztuž nezastižena
