# **Most NB-02**

Most přes Staré Labe, ul. Sportovní

## **HLAVNÍ PROHLÍDKA**

Datum provedení prohlídky: 7.6.2018

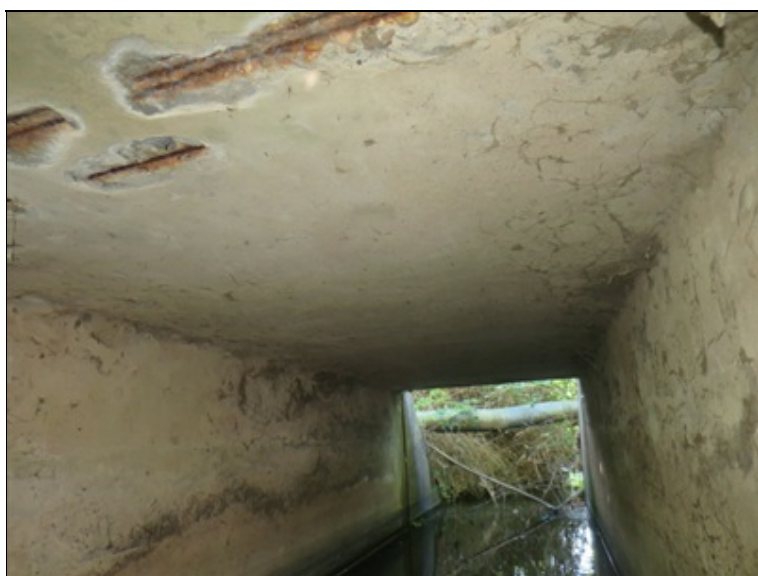
[2.1] 2.1 Nosná konstrukce Na spodním líci desky mostovky jsou patrné výraznější stopy po průsacích. V oblasti průsaků s největší intenzitou dochází ke korozi nosné výztuže a následně k odpadávání krycí vrstvy. Obnažená výztuž koroduje se zjevným úbytkem průřezové plochy.

celkový pohled spodního líce desky
