RESTAURÁTORSKÁ ZPRÁVA

***Restaurátorský průzkum a záměr na opravu truhlářských prvků
v objektu starého děkanství Nymburk***

Restaurátorskou zprávu dne 23. 3. 2022 vypracoval : **Robin Bobek**
Holečkova 11
150 00 Praha 5
Robin.Bobek@seznam.cz
tel.: 603 903 887

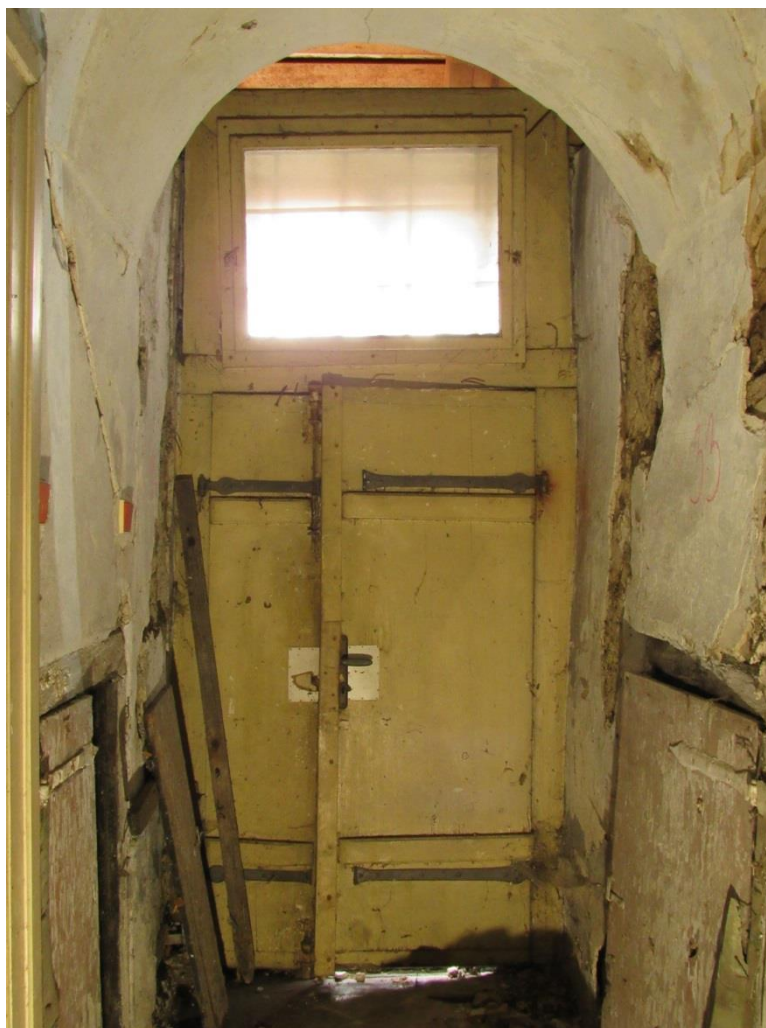
Vnitřní strana dveří

- krycí barva je zejména na vnější straně silně degradovaná, místy sprášená
- dřevěný masiv je místy mechanicky poškozený
- křídla nadsvětlíku mají uvolněnou konstrukci, jsou svěšená a chybí vrchní část jeho obložky
- kování původní

- odstranění starých degradovaných vrstev laku opálením na dřevo
- vysazení poškozených částí dřevěným masivem shodným s původním materiálem
- doplnění a nové zalepení uvolněné konstrukce
