Diagnostický průzkum mostu NB-05 v Nymburce

Diagnostický průzkum mostu ev. č. NB-05

duben 2020

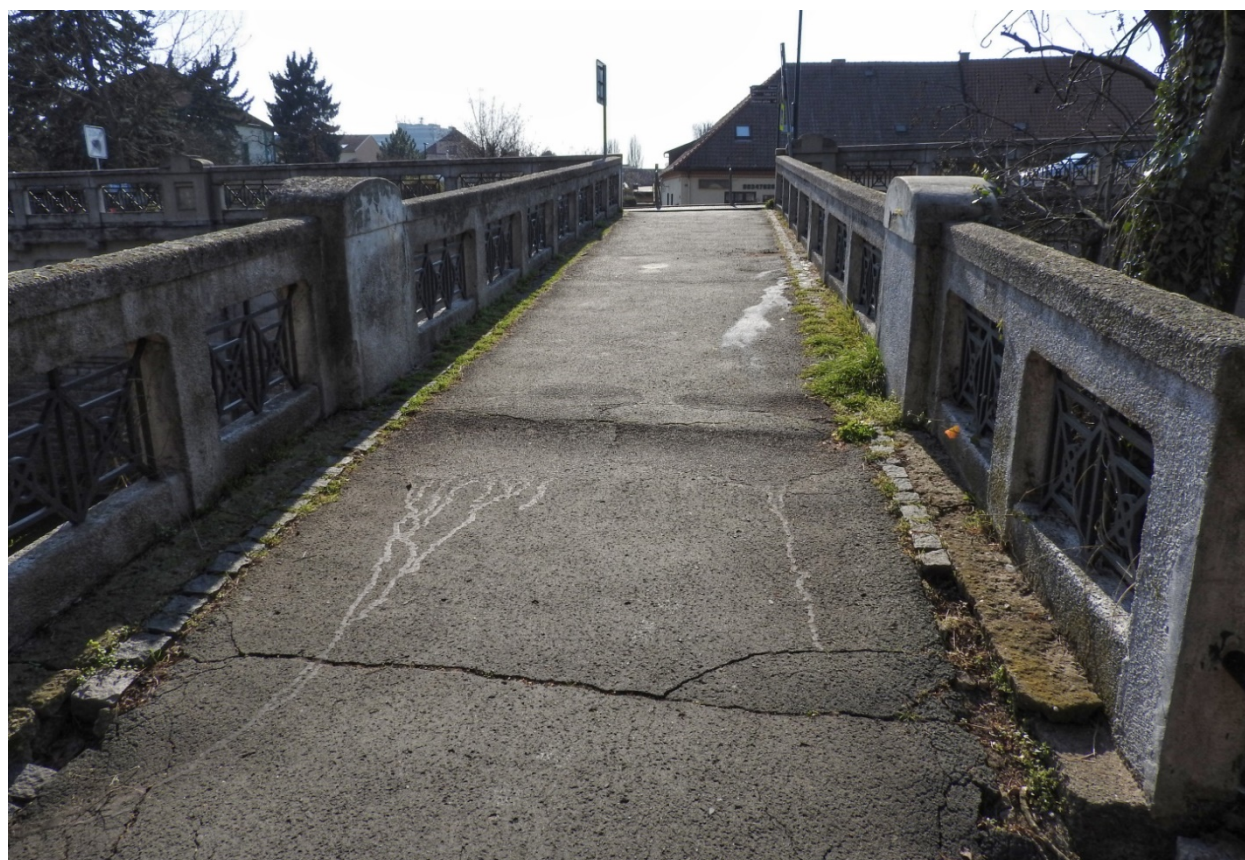
Obrázek č. 2: Pohled na mostní svršek.

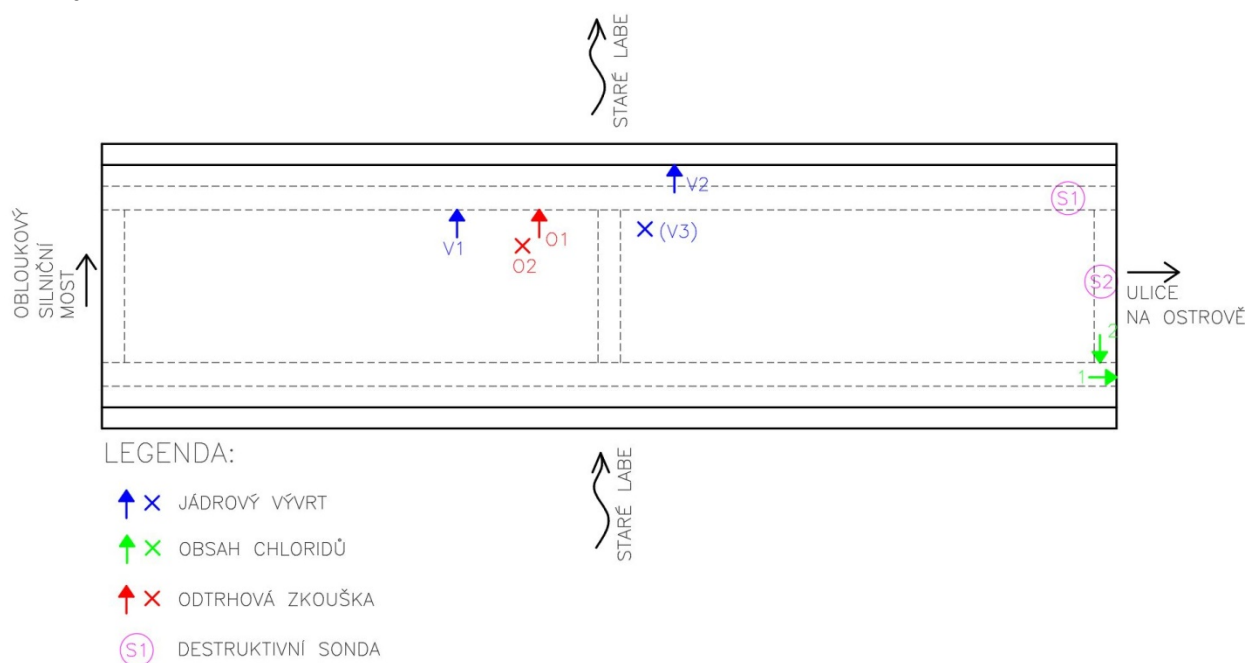
Terénní práce provedli pracovníci společnosti INSET s.r.o. dne 2. dubna 2020. Práce byly provedeny z úrovně terénu a také přímo z koryta řeky s použitím lešení. Laboratorní zkoušky byly provedeny akreditovanou zkušební laboratoří Horský s.r.o. Schéma provedených sond je uvedeno na obrázku č. 4.

Obrázek č. 4: Schéma provedených sond.

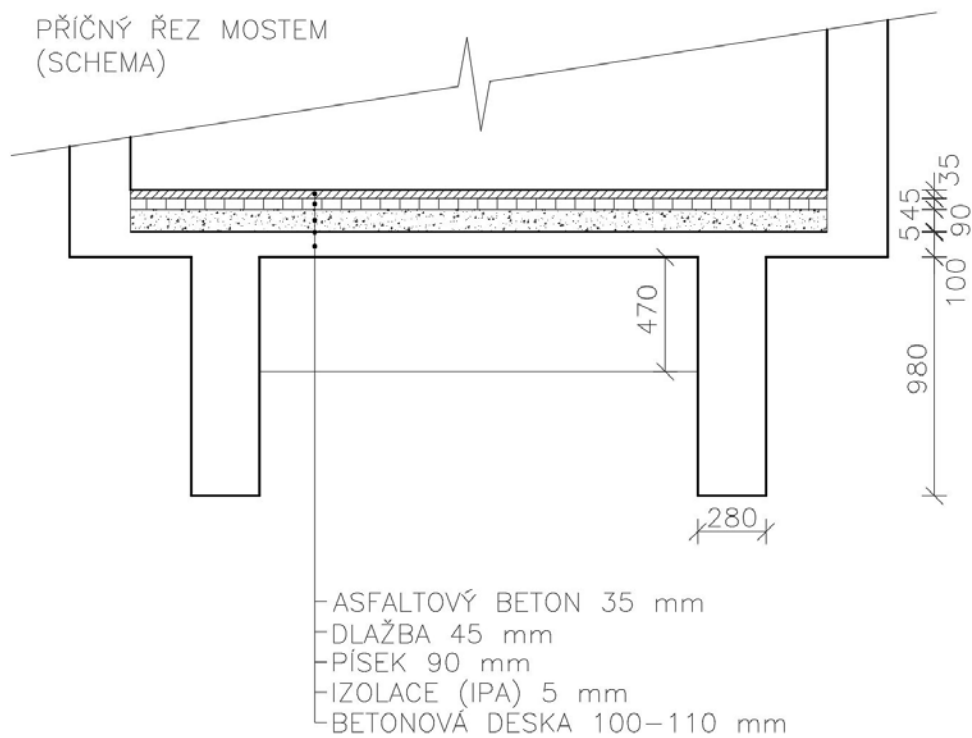
Obrázek č. 7: Příčný řez mostem; okótované rozměry byly změřeny na místě.

Dalšími zjištěnými údaji byly poruchy zjištěné při vizuální prohlídce mostu a přeměření několika dílčích částí konstrukce v příčném řezu. V příčném řezu byly změřeny rozměry (výška a šířka) podélného a příčného trámu. Jednalo se o podélný trám na povodní straně mostu a příčný trám uprostřed rozpětí. Výška a šířka podélného trámu byla 980 mm a 280 mm (obrázek č. 7); výška a šířka příčného trámu byla 470 mm a 265 mm. Oba trámy měly v místě napojení na desku mostovky náběhy a jejich výšky byly změřeny včetně těchto náběhů (až k desce).
