**ČESKÉ VYSOKÉ UČENÍ TECHNICKÉ
V PRAZE**

**Expertní zpráva č.
1800 J 150**

**Diagnostický průzkum předpjaté lávky
pro pěší přes řeku Labe v Nymburce**

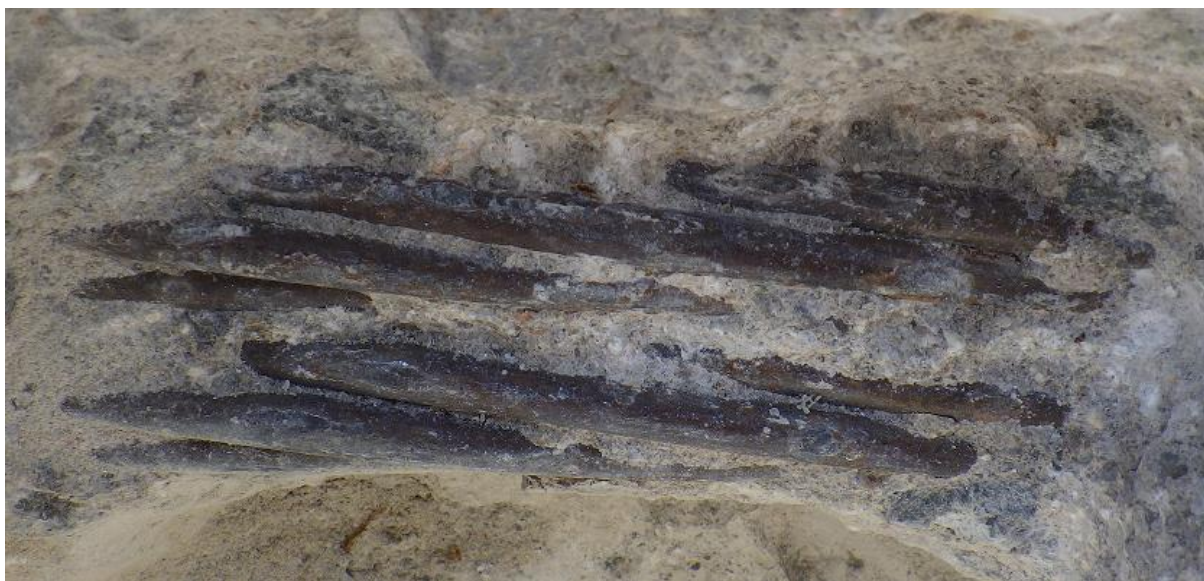
Obr. 1. Vzhled minimálně, převážně povrchově korozně napadeného lana („systém A“, spára 46, kabel L1)

Povrchu drátů většiny předpínacích lan vykazuje relativně malé korozní poškození (velmi často stále nesouvislá vrstva bazických oxidů železa bez přítomnosti magnetitu, tj. povrchová koroze – **Obr. 1 až 2.**). Ovšem byla odkryta i místa s již silně lokalizovaným korozním napadením (**Obr. 3.**), kde kromě bazických oxidů železa je přítomen magnetit (Fe_3O_4), poukazující na hloubkově rozsáhlejší korozní poškození. Toto je potvrzeno i viditelným odprýskáváním horních vrstev korozních produktů.

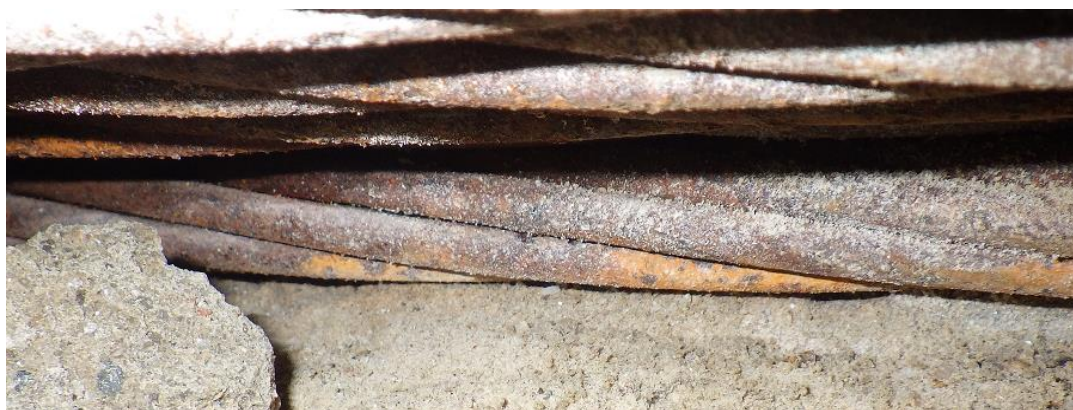
Obr. 2. Vzhled lana s vrstvou pouze povrchově precipitovaných korozních produktů („systém A“, spára 13, kabel P1)

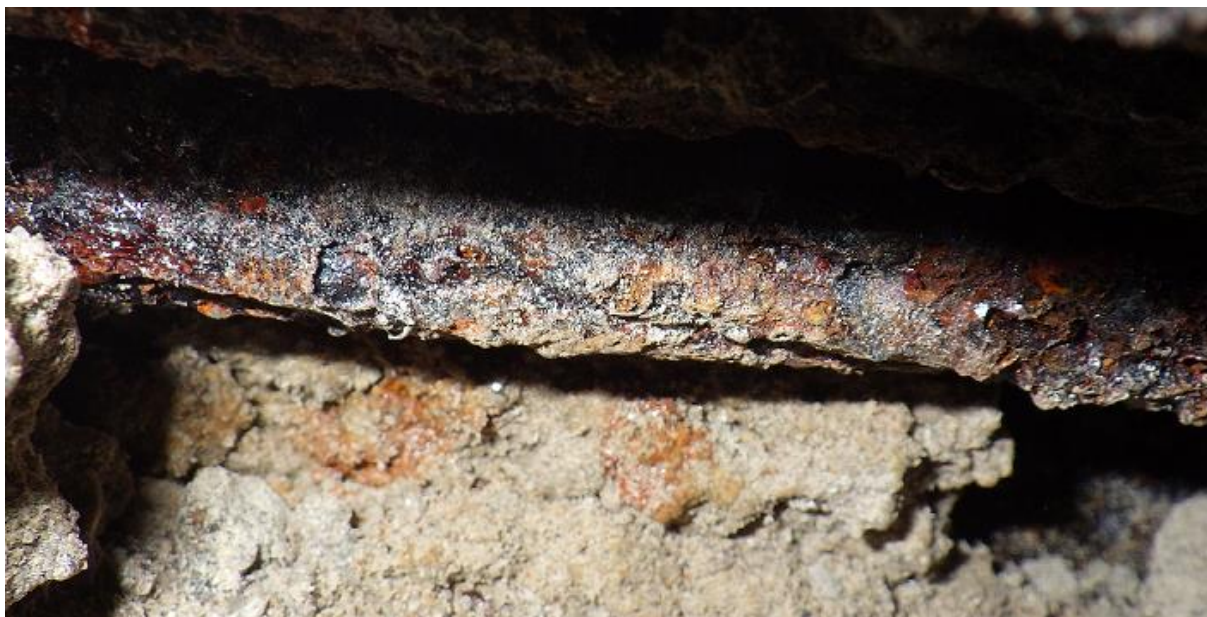
Obr. 3. Vzhled odhaleného korozně nejintenzivněji napadeného lana („systém A“, spára 2, kabel P3)

V průběhu korozního průzkumu byla zjištěna tloušťka korozních produktů až 0,3 mm (precipitáty na majoritní bázi lepidokrokitu (γ -FeO(OH)) a goetitu (α -FeO(OH)) s menším podílem magnetitu (Fe_3O_4)) na nejintenzivněji napadených lanech (např. Obr. 3.). S ohledem na tento údaj lze predikovat úbytek tloušťky stěny (plocha válce) jednoho drátu lana z jedné strany na hodnotu přibližně 0,1 mm (tj. 0,2 mm se započtením obou stran). Tento úbytek lze uvést s ohledem na dostupnou literaturu (Amir Poursaei, Corrosion of Steel in Concrete Structures, Woodhead Publishing, Duxford 2016). Srovnávací tabulka zabíraného objemu obvyklých korozních produktů oceli s objemem elementární Bravaisovy mřížky α -feritu (uhlíková ocel) je z uvedené literatury uveden na **Obr. 4.**

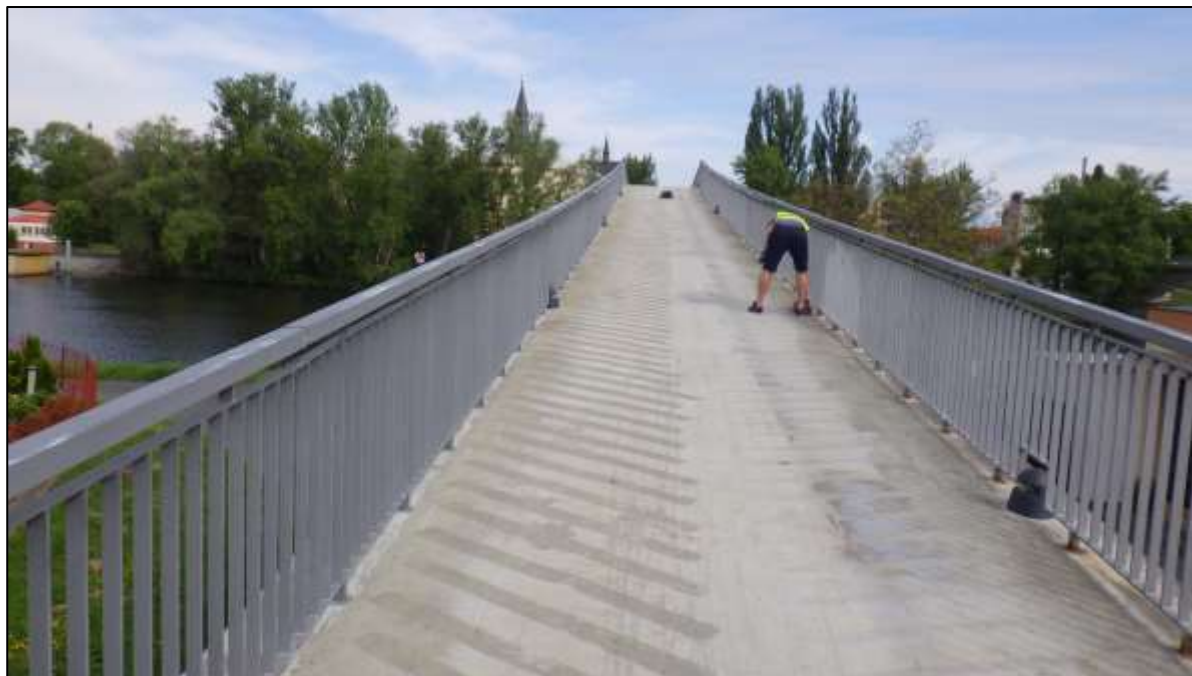
Foto 4: Pohled na typicky degradovanou povrchovou stěrku pole 3-4, vlevo zdrsněné pruhy na nejstrmější části lávky, pro bezpečnější zimní provoz chodců, řada lokálních oprav v ploše, obnažená – mechanicky nechráněná izolační membrána ve velkých plochách vpravo

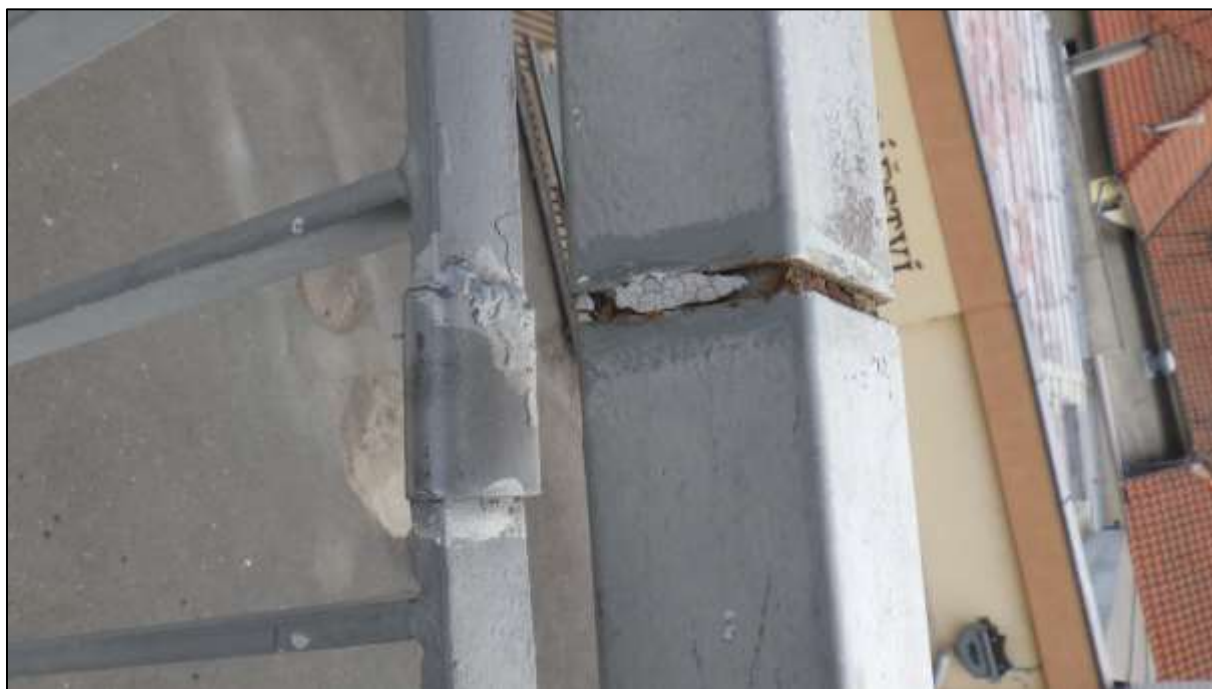
Foto 7: Pohled na typický stav deformovaného zábradlí – dilatace madla a horní pásnice výplně

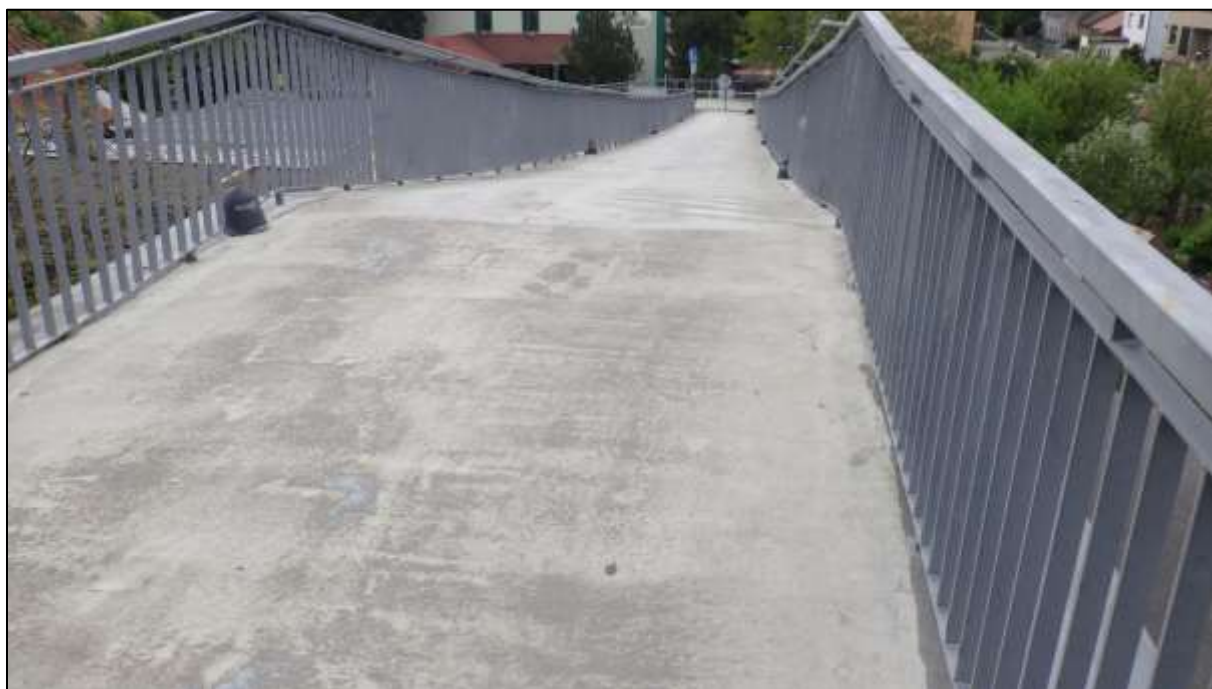
Foto 14: Pohled Přes pilíř 2 zpět ke kotevnímu bloku 1, výrazná deformace zábradlí na obou stranách a velké nerovnosti povrchu mostovky

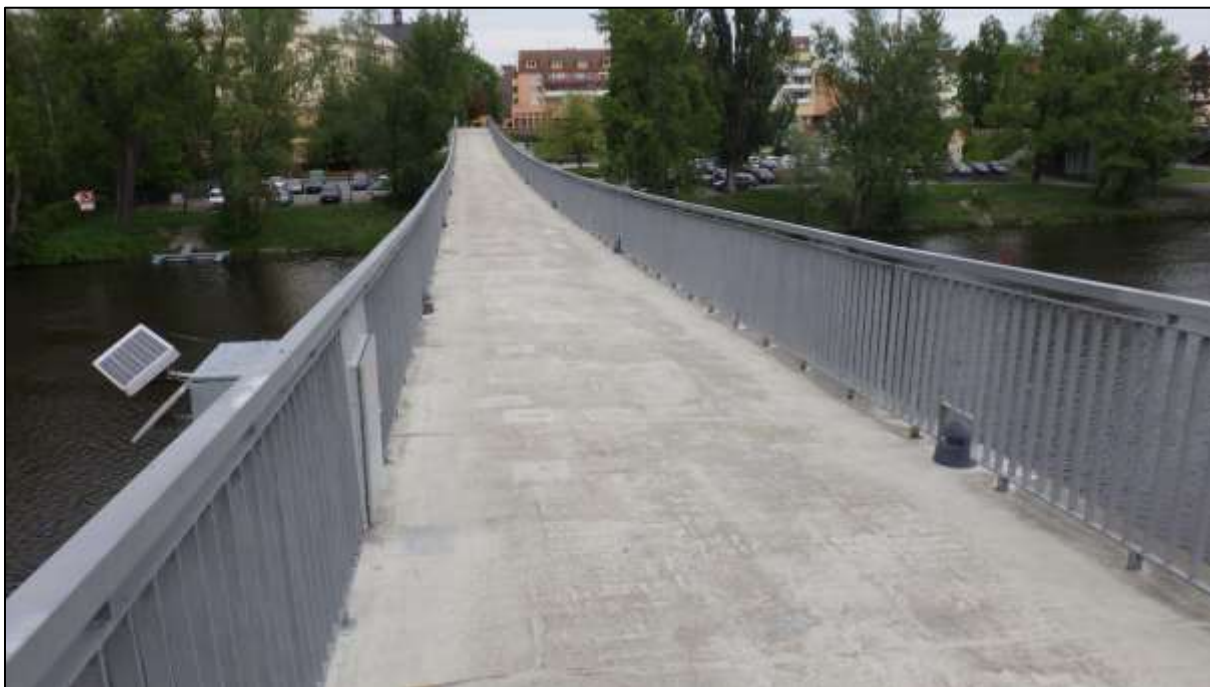
Foto 16: Pohled střední pole lávky směrem k městu, vlevo limnigraf, viditelné množství oprav stěrky a deformace zábradlí na obou stranách

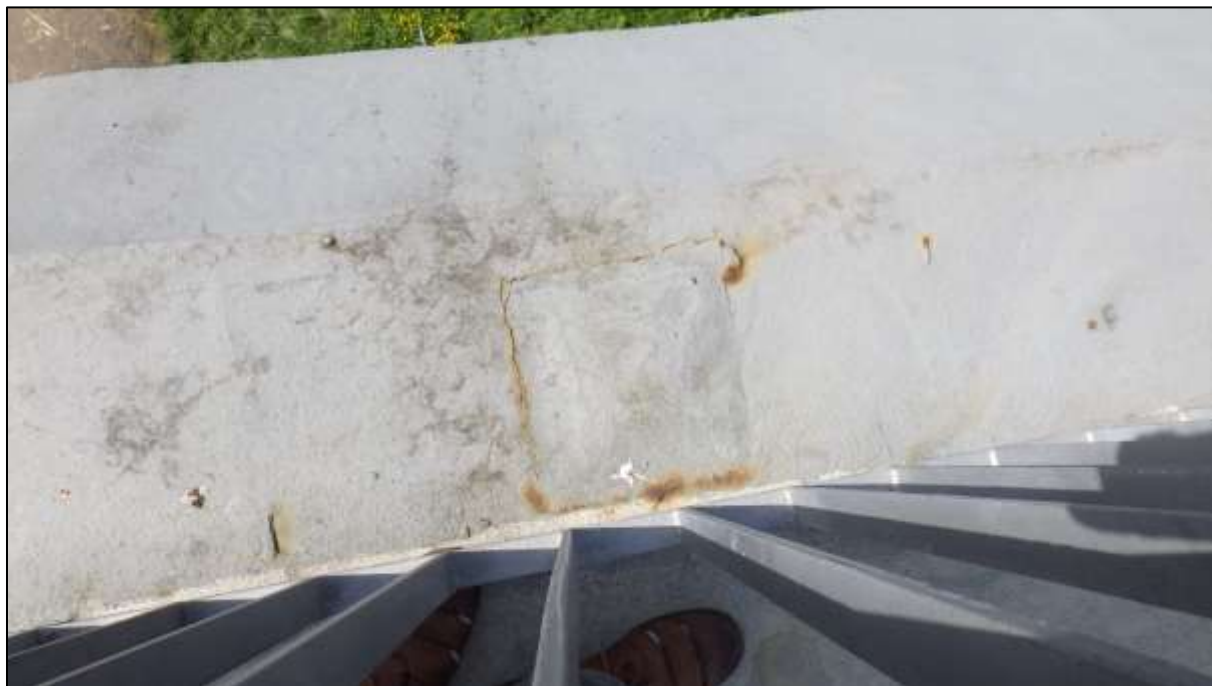
Foto 19: Sedlo vpravo nad pilířem č.2, koroze dodatečného překrytí místa vně zábradlí, snad otvoru - nejasného účelu

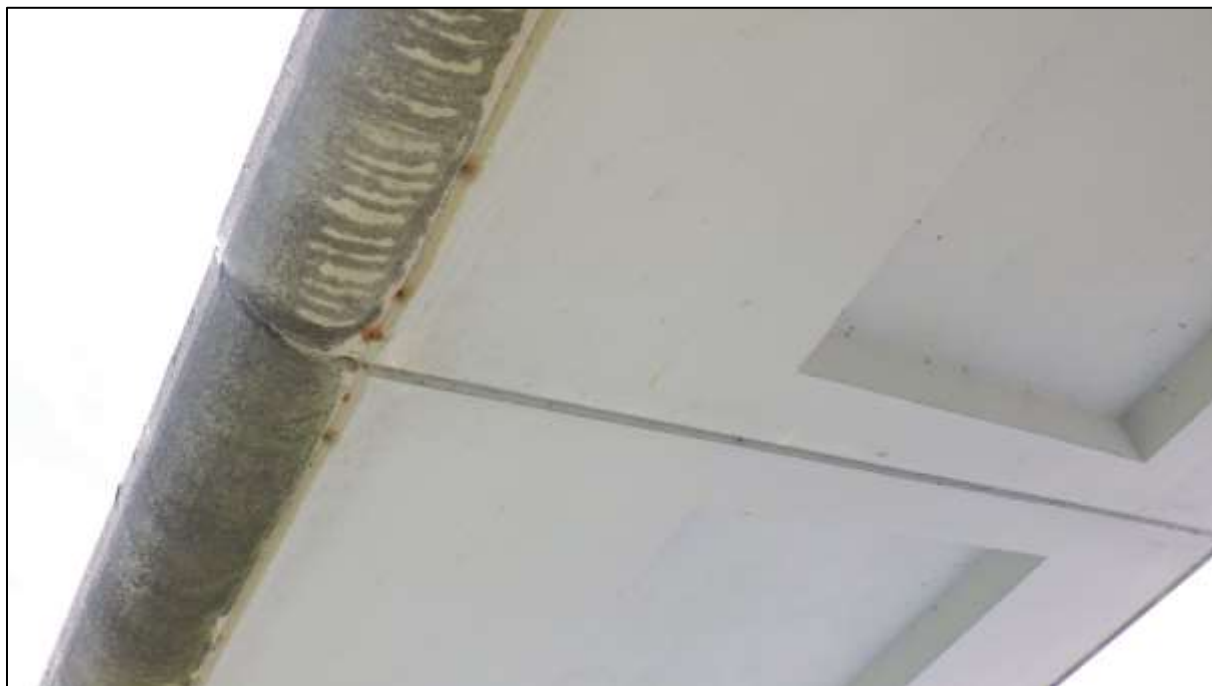
Foto 20: Pohled na typické projevy koroze betonářské výztuže prefabrikátů (vylehčených) v odkapové drážce zespodu (pravá strana pole 1-2)

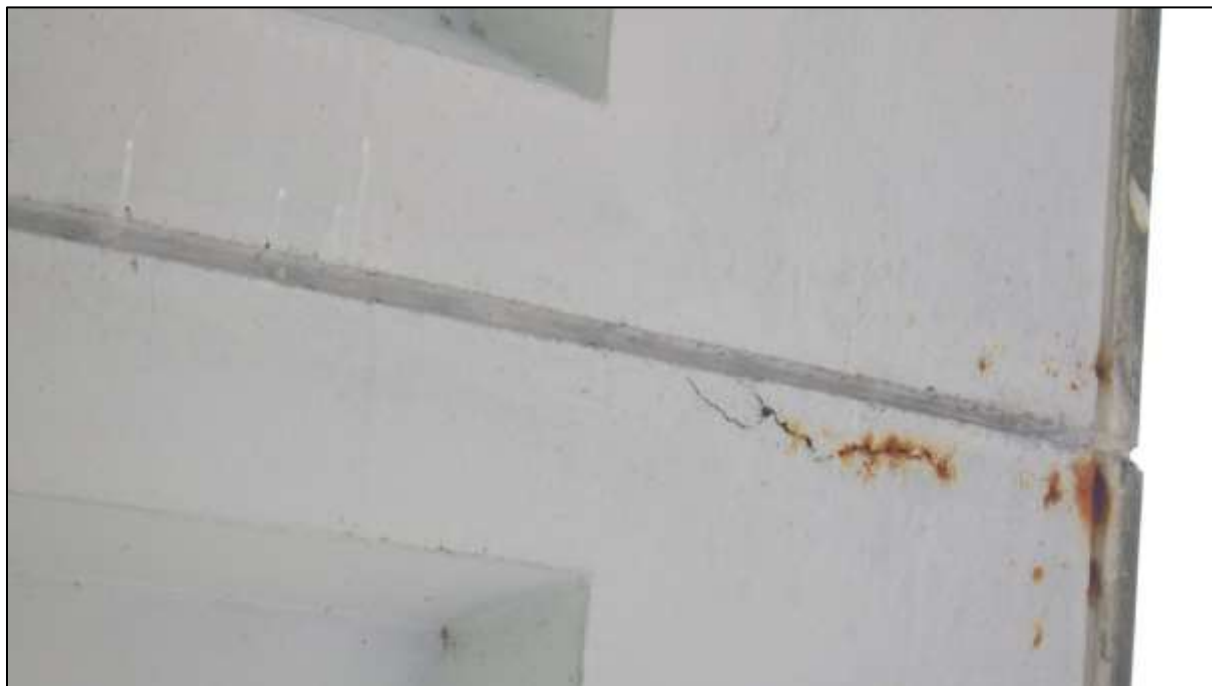
Foto 21: Pohled na rozvinuté projevy koroze výztuže a výluhy na podhledu pole 1-2, u styčné spáry vlevo

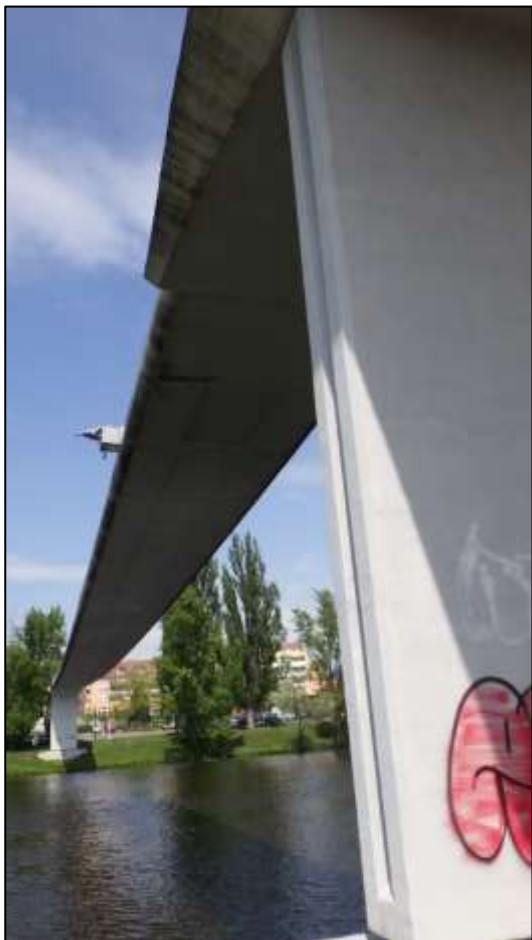
Foto 23: Pohled na podhled středního pole (2-3), vlevo výrazný průsak na spáře 18

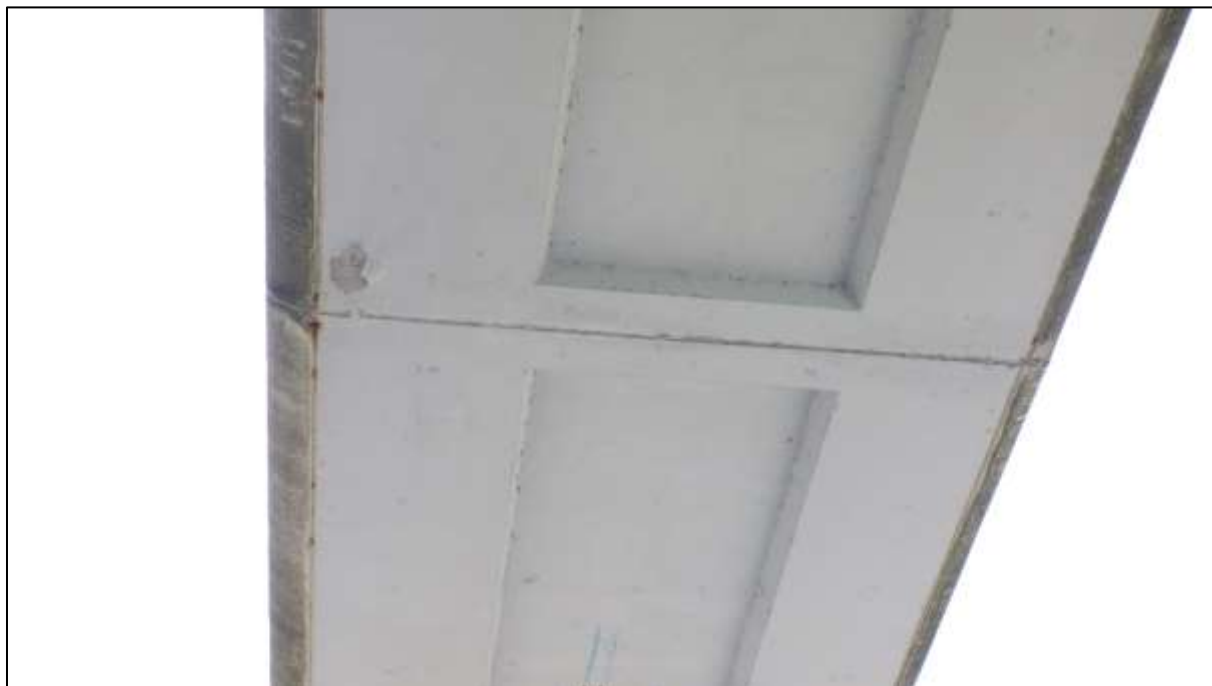
Foto 25: Detailní pohled na stav u spáry 51 - podhled

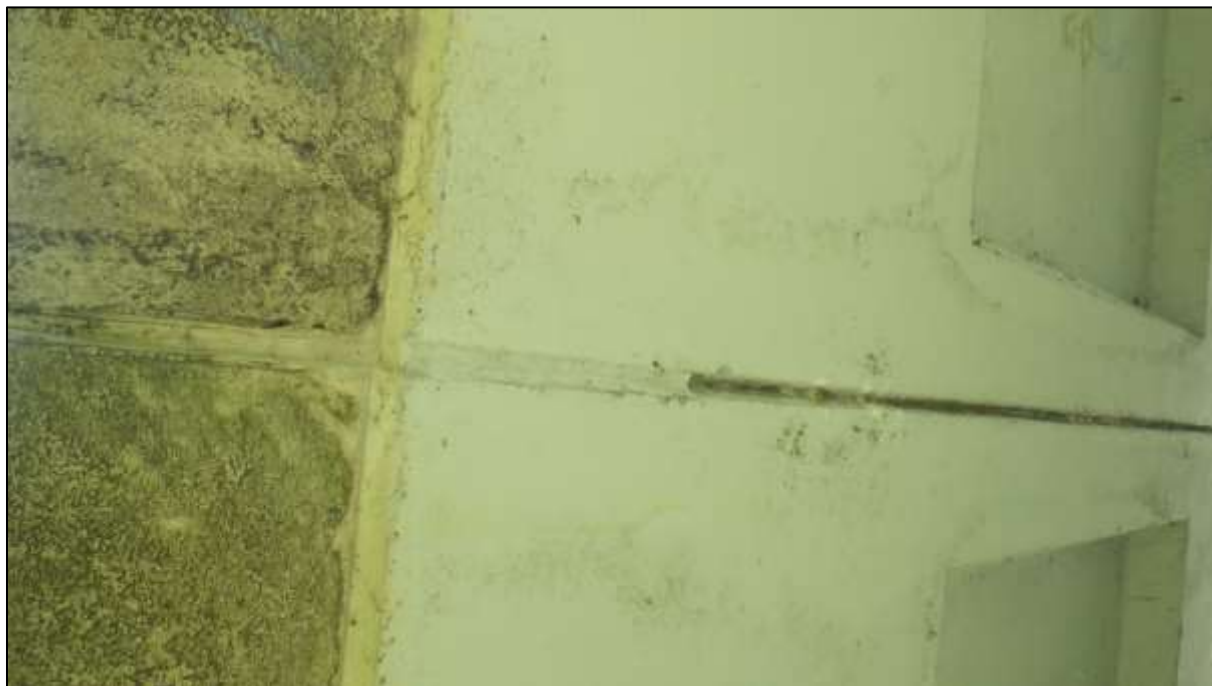
Foto 27: Pohled na výluhy a krápníčky na podhledu spáry 66 vlevo

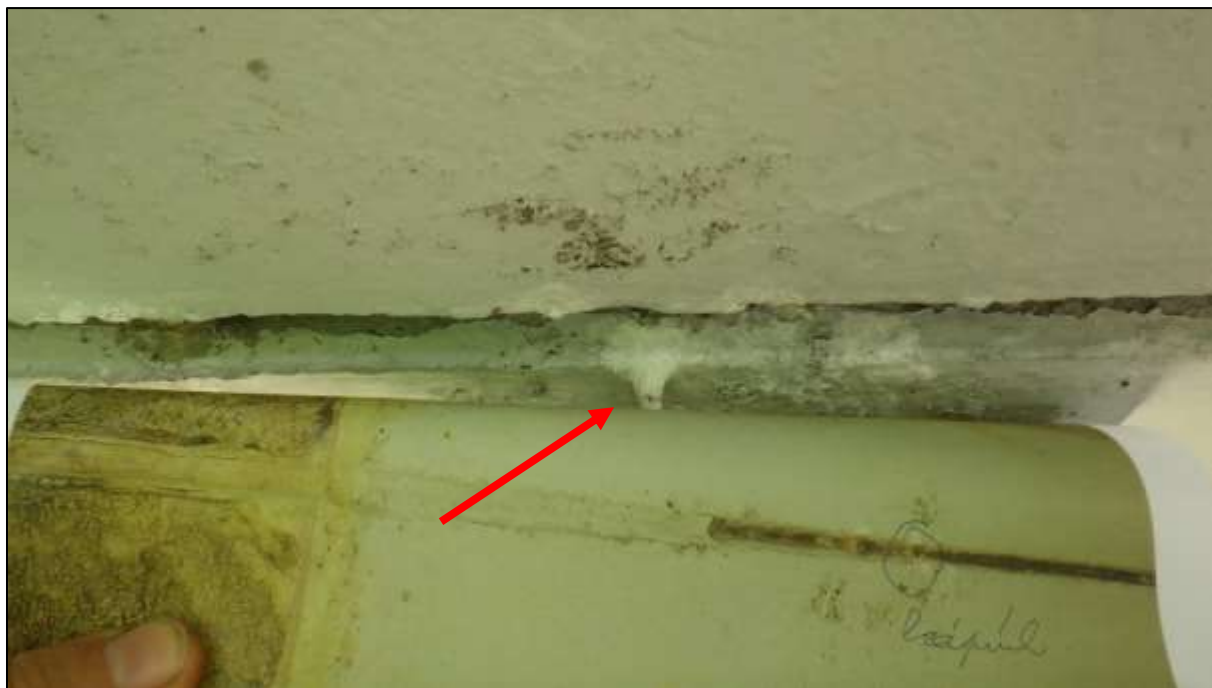
Foto 28: Pohled na detail krápníčku, v současné chvíli neaktivní – bez kapky vody vlevo u příčné spáry 66

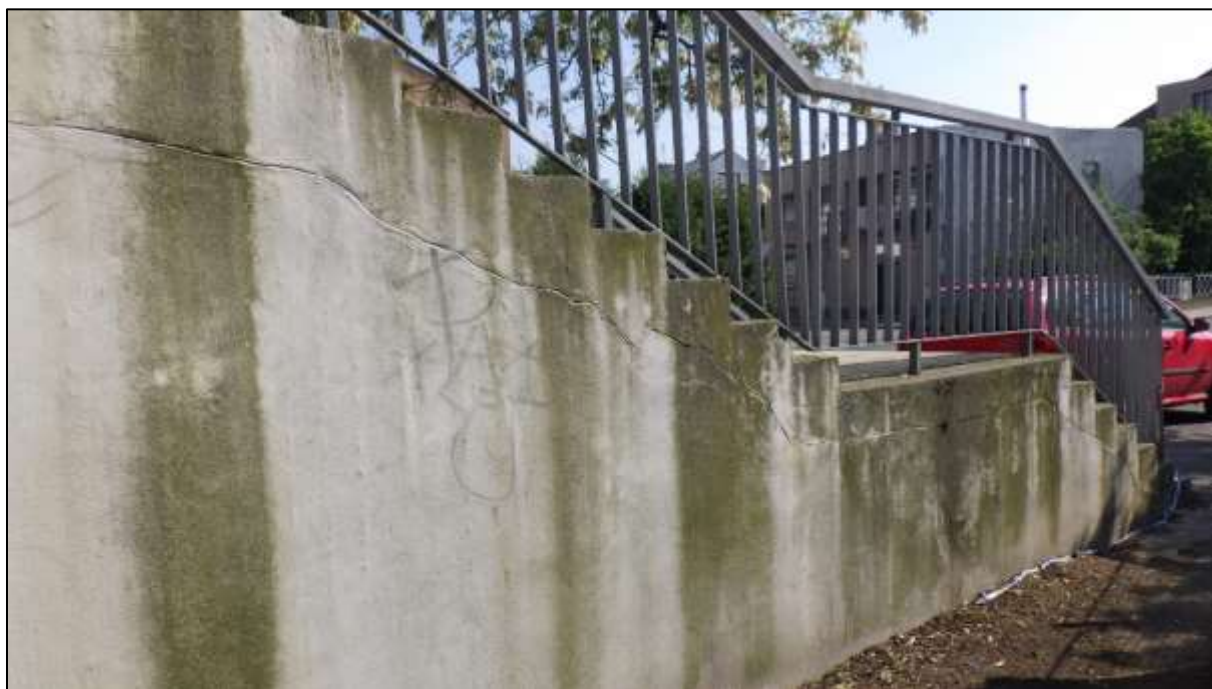
Foto 35: Obdobně provozně nevyhovující stav navazujícího schodiště

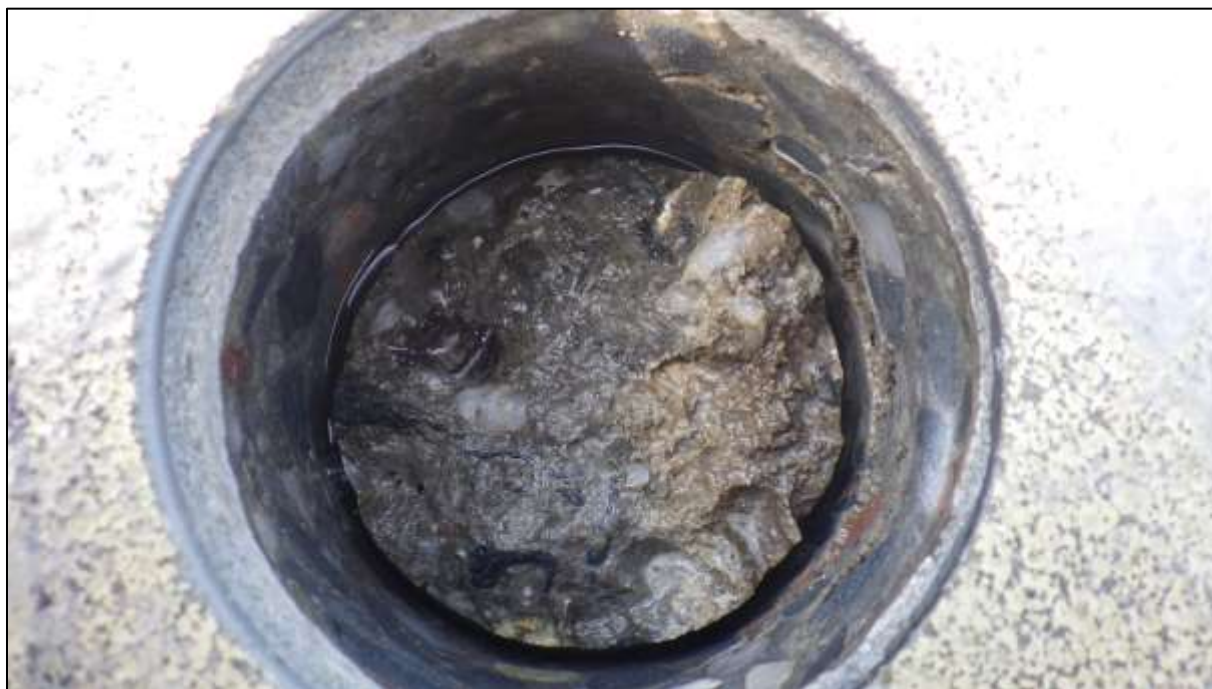
V rámci provádění odběru malých jádrových vývrtů byla zjištěna výrazná pracovní spára (s plošným oddělením) mezi prefabrikátem a betonem pravé rýhy ve třetím poli. Beton výplně rýhy nebyl řádně hutný, měl výrazně světlejší barvu a zjevně nižší pevnost.

Foto 38: Pohled do vývrtu na rozhraní prefabrikátu (vlevo) a betonu kabelové rýhy (vpravo), zřetelně odlišná barva betonu a dutiny ve výplni rýhy (pravá stěna)

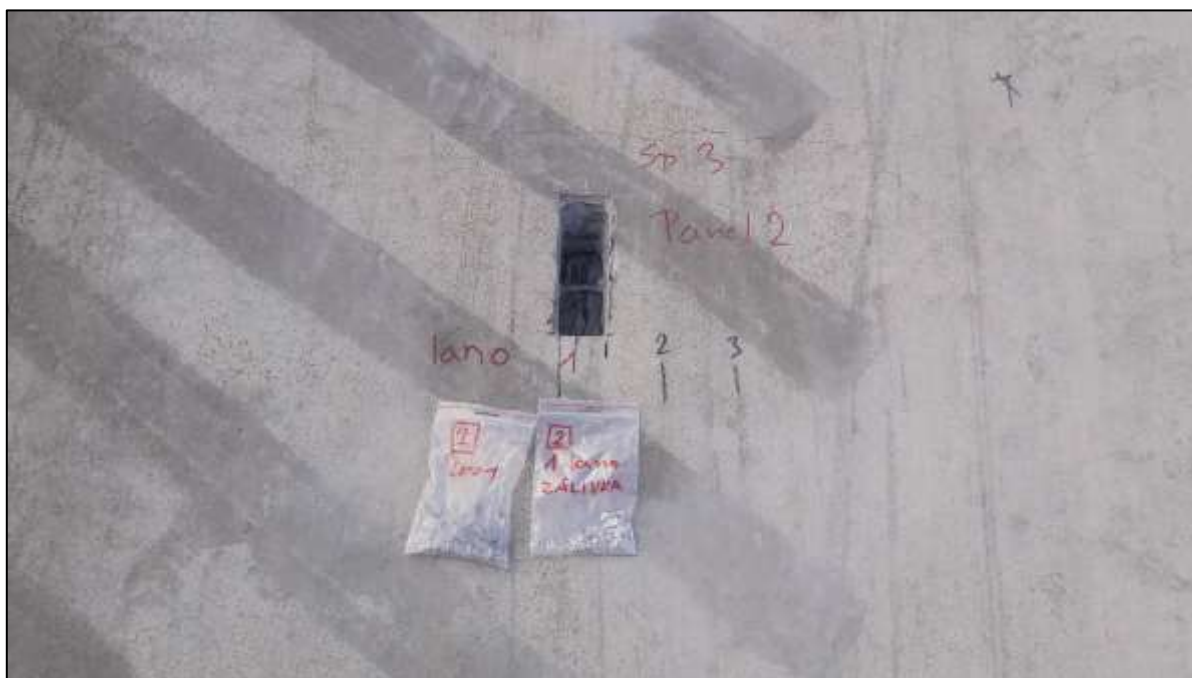
Foto 44: Semidestruktivní sonda ke kabelu „systému B“ v kanálku, prefabrikát 2-3, kanálek 1, odebraný vzorek betonu a injektáže

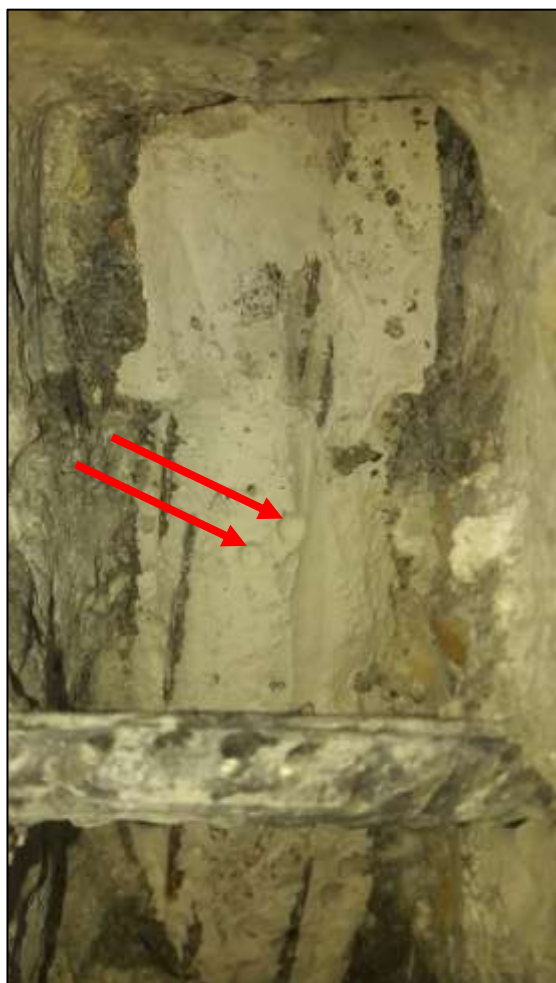
Foto 45: Pohled do otevřené sondy ke kabelu 1, světlá injektážní hmota se vzduchovými bublinami v horním segmentu

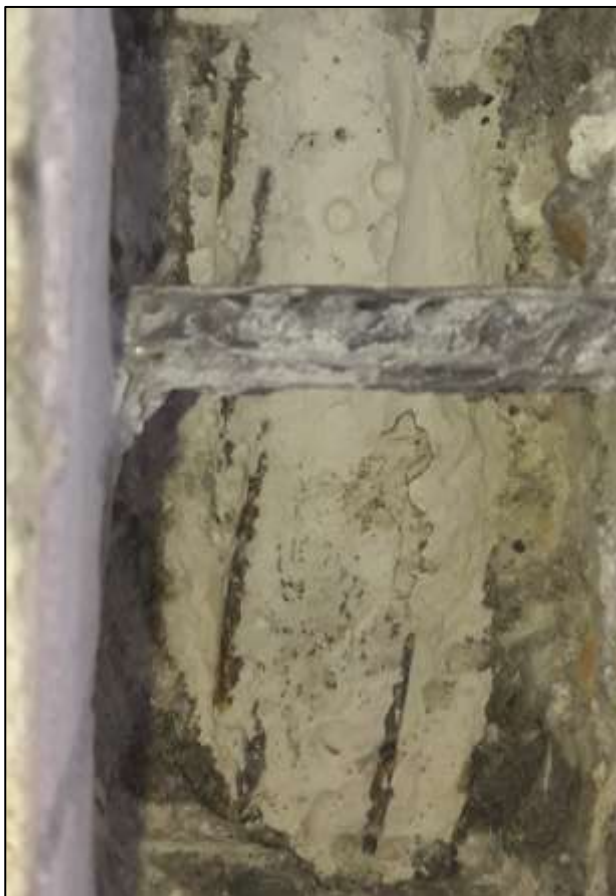
Foto 46: Pohled z blízka na povrch předpínací výztuže s drobnými bodovými náznaky počínající povrchové koroze

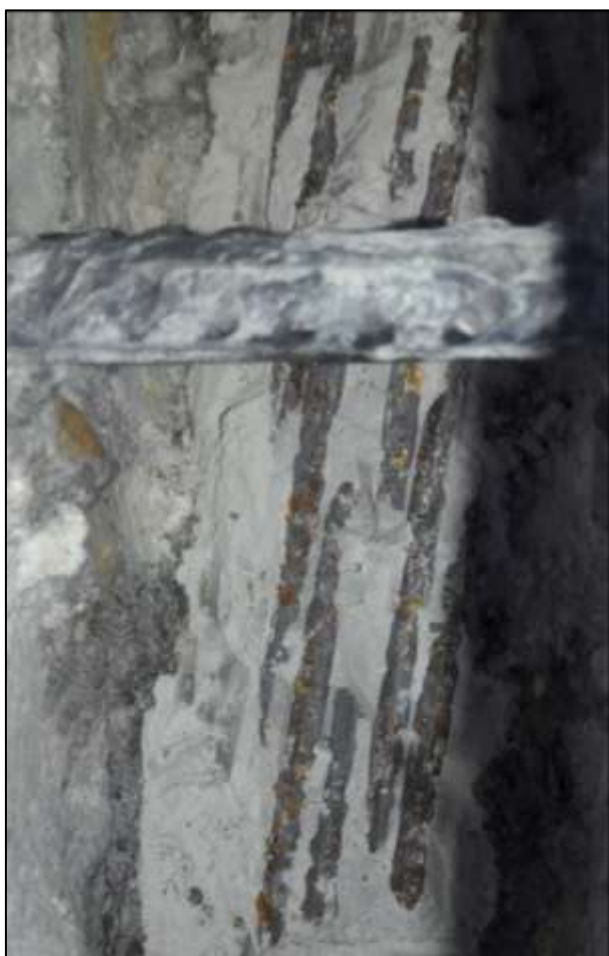
Foto 47: Pohled na povrch patentových drátů po odběru vzorku injektážní hmoty, pouze bodové stopy povrchové koroze

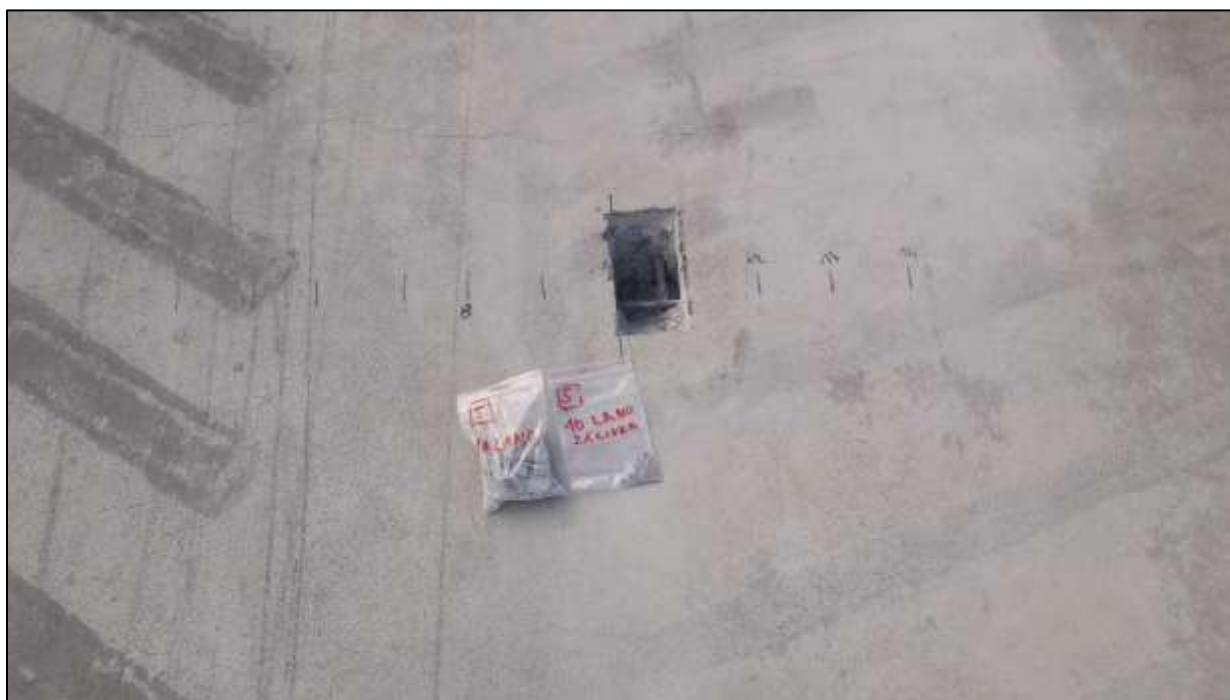
Foto 50: Semidestruktivní sonda ke kabelu „systému B“ v kanálku, prefabrikát 5-6, mezi kanálky 10 a 11, odebraný vzorek betonu a injektáže

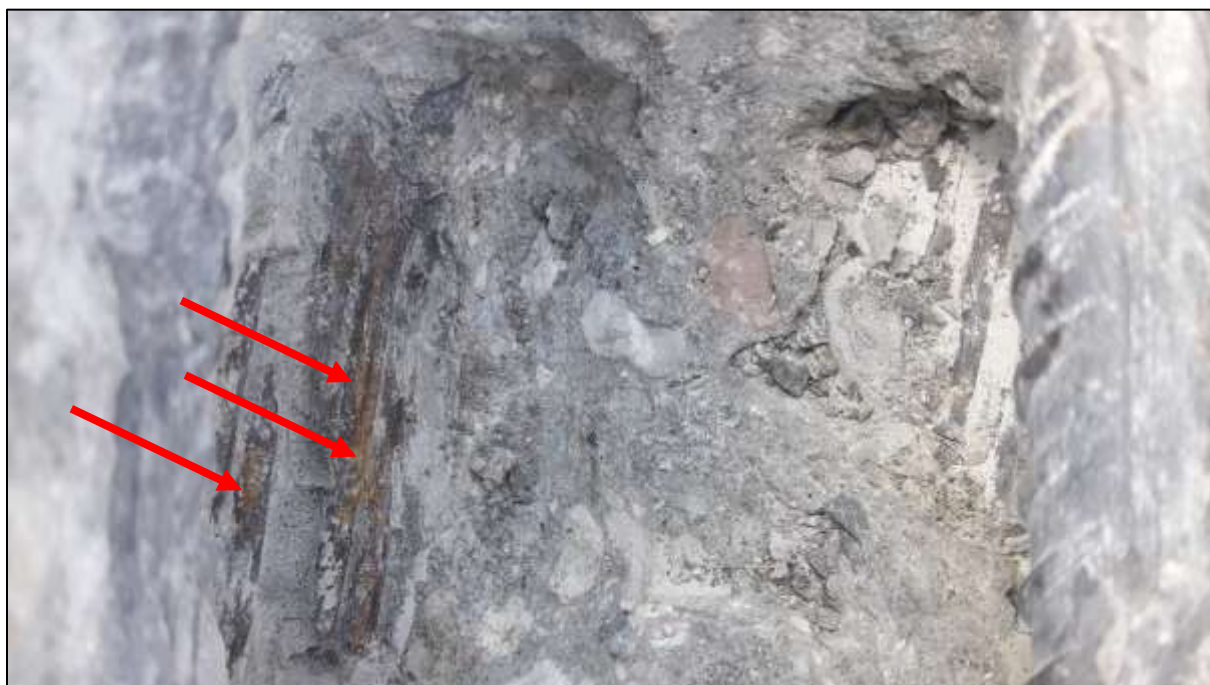
Foto 51: Pohled do otevřené sondy, počátky koroze mezi dráty lan kabelu 10 (vlevo), světlá injektáž kanálku lana 11 (vpravo), bez známek koroze

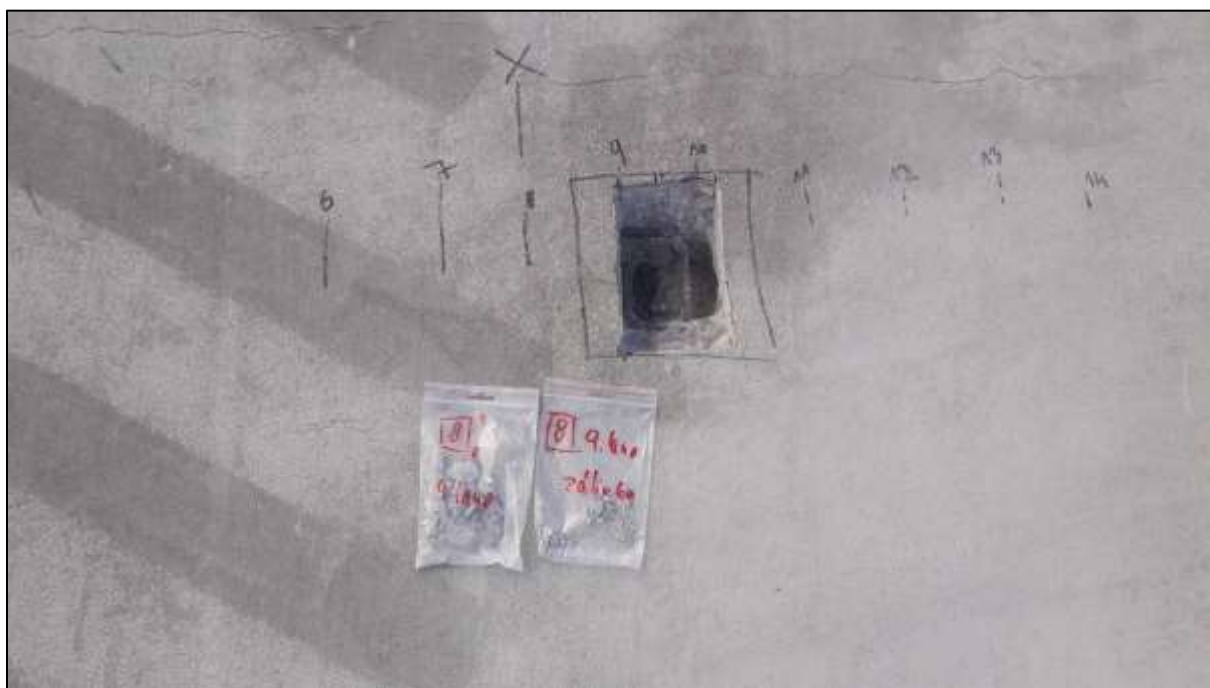
Foto 53: Semidestruktivní sonda ke kabelu „systému B“ v kanálku, prefabrikát 8-9, mezi kanálky 9 a 10, odebraný vzorek betonu a injektáže

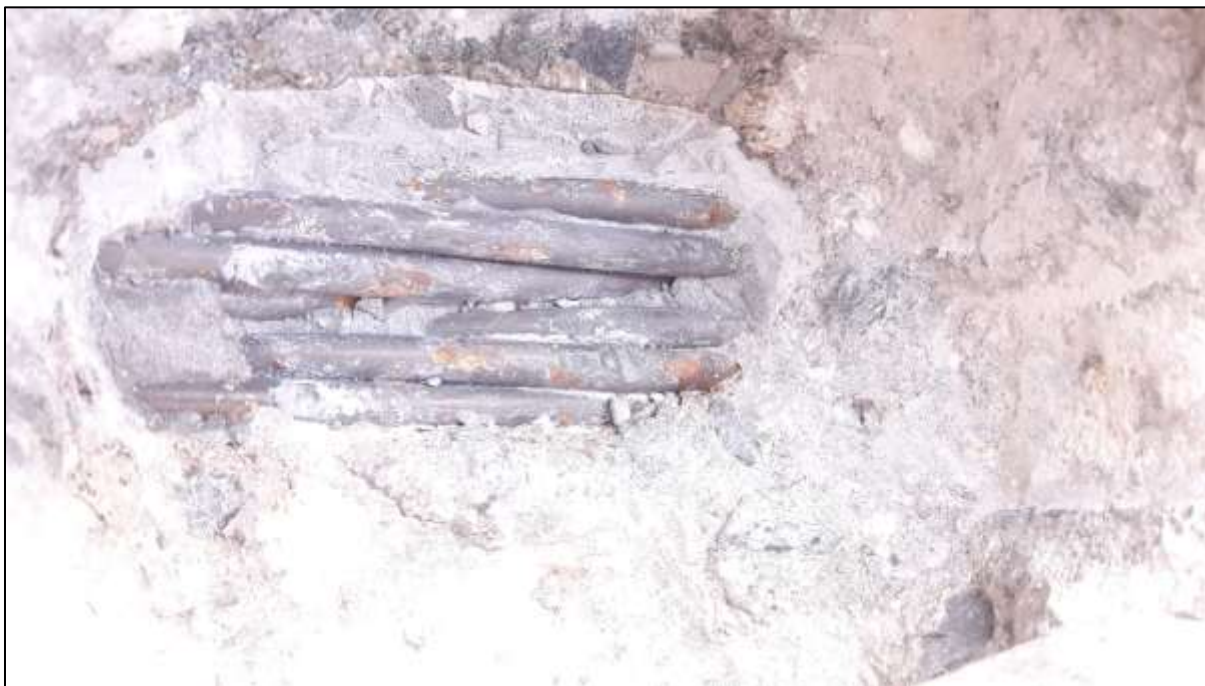
Foto 54: Detail poměrně dobře zainjektovaného kanálku s kabelem 9, po sejmutí části injektážní hmoty zřetelně viditelné počátky lokální koroze na povrchu patentových drátů

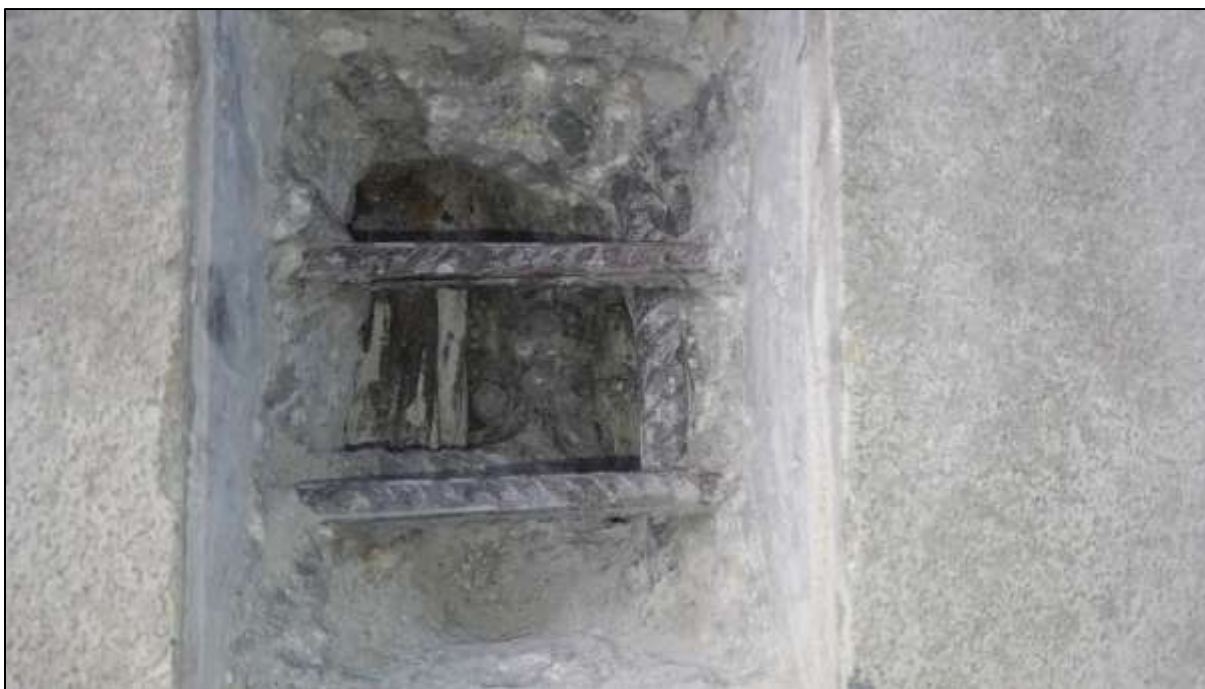
Foto 55: Semidestruktivní sonda ke kabelu „systému B“ v kanálku, prefabrikát 11-12, mezi kanálky 7 a 8

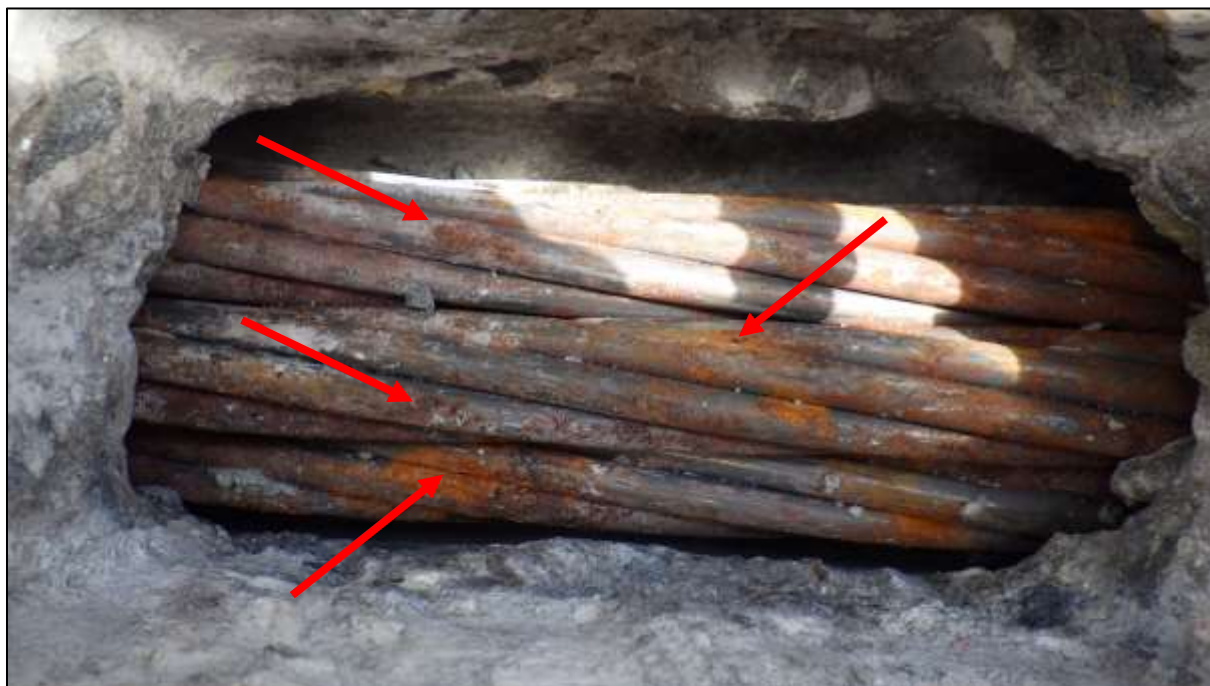
Foto 60: Detailní pohled na korozi patentových drátů předpínacích lan kabelu 8, lokální důlková koroze, kombinovaná místy s intenzivnějším napadením v oblasti štěrbin mezi patentovými dráty s uvolňujícími se vrstvičkami korozních zplodin

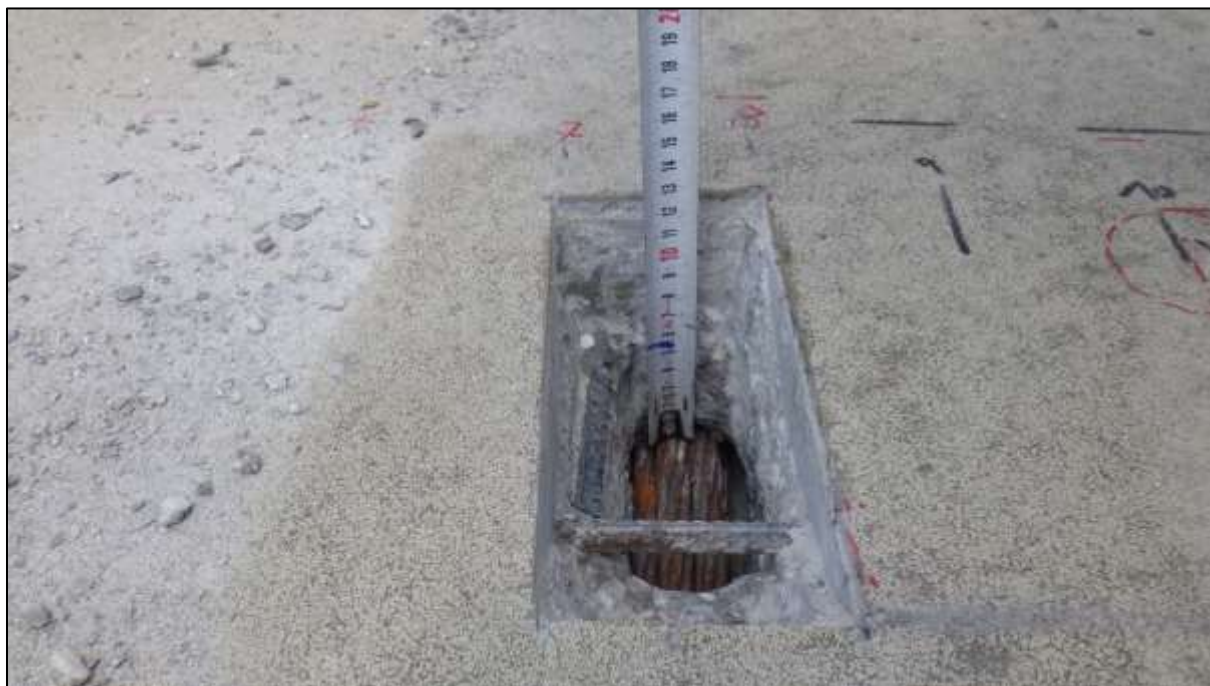
Foto 61: Ilustrace velikosti provedené sondy, resp. hloubky vedení kabelu 8

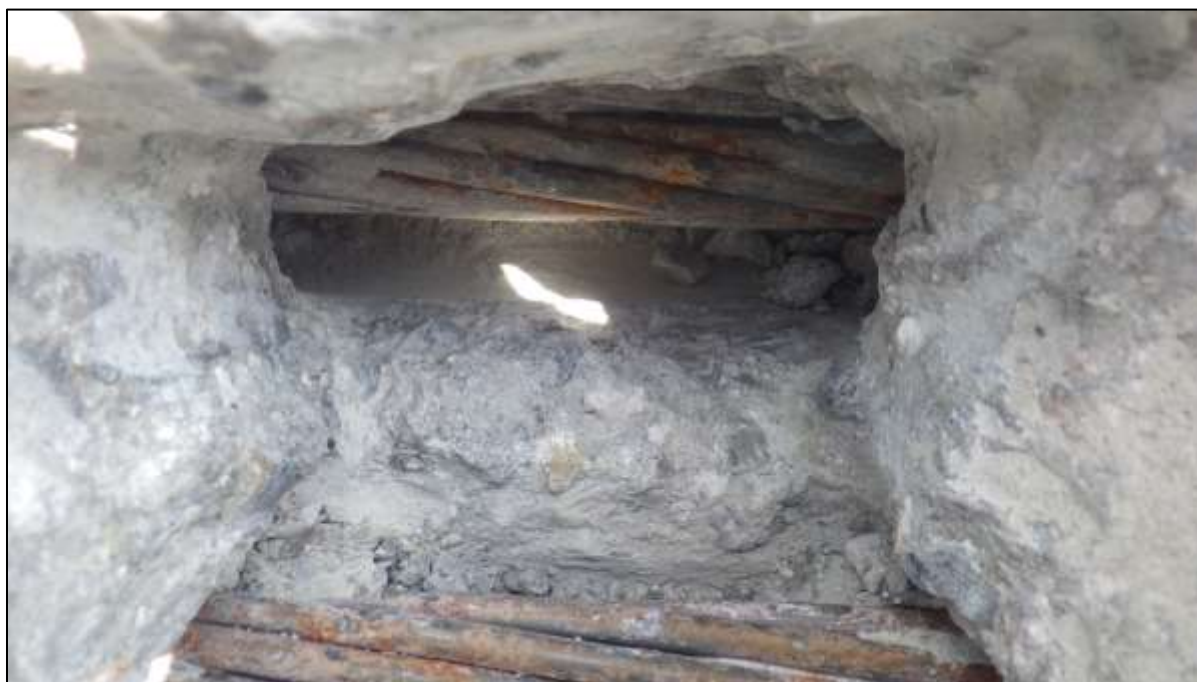
Foto 63: Pohled do sousední sondy, na kabely v nezainjektovaných kanálcích 10 a 11, viditelné stopy koroze na povrchu patentových drátů předpínacích lan
