**ČESKÉ VYSOKÉ UČENÍ TECHNICKÉ
V PRAZE**

**Expertní zpráva č.
1800 J 150**

**Diagnostický průzkum předpjaté lávky
pro pěší přes řeku Labe v Nymburce**

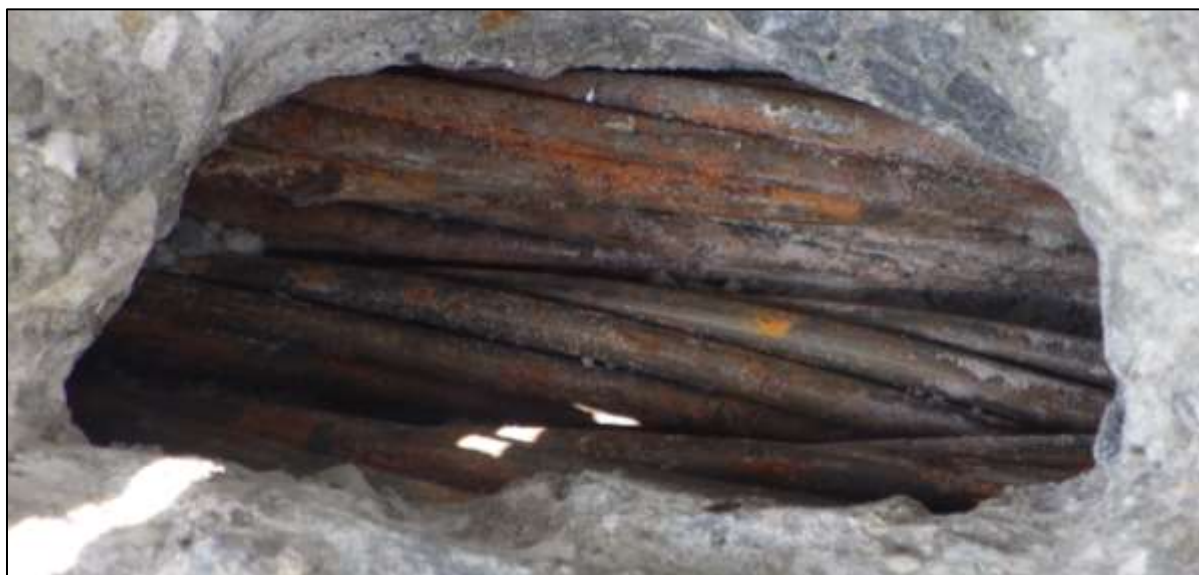
Foto 66: Detail stavu rozvoje povrchové koroze drátů lana 14, s viditelně aktivní korozí na štěrbinách mezi nimi

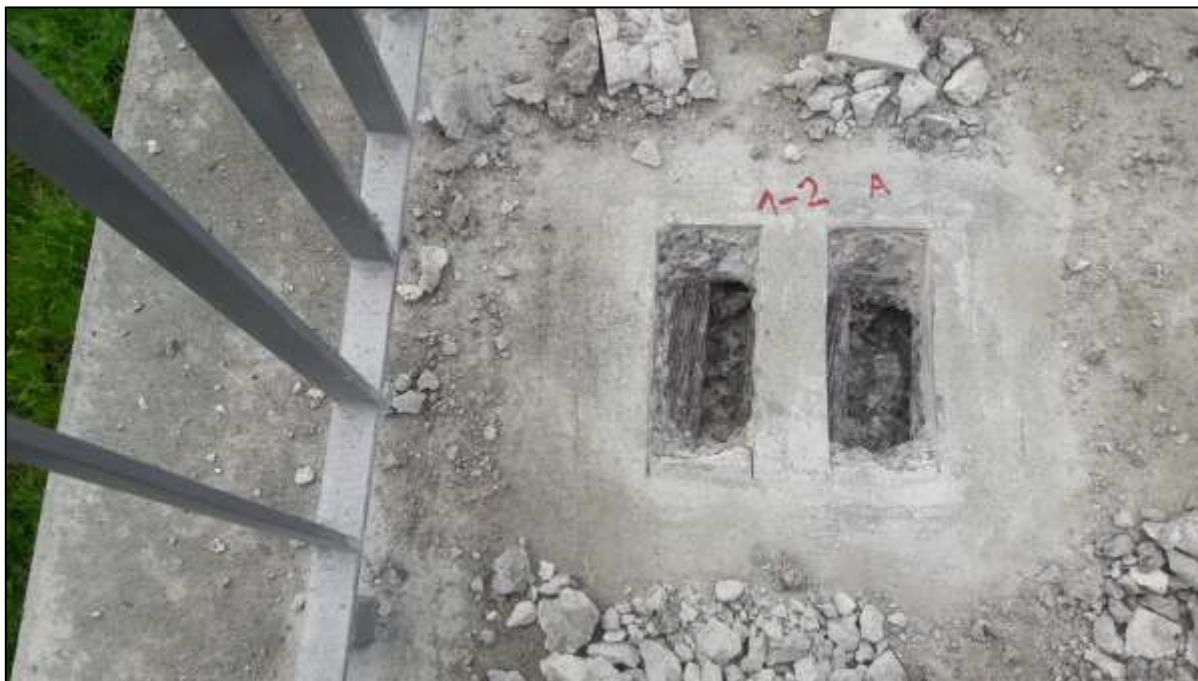
Foto 67: Pohled na otevřené semidestruktivní sondy ke kabelům „systému A“ v levé rýze, prefabrikát 1-2, mezi kabely L 1-2, 2-3

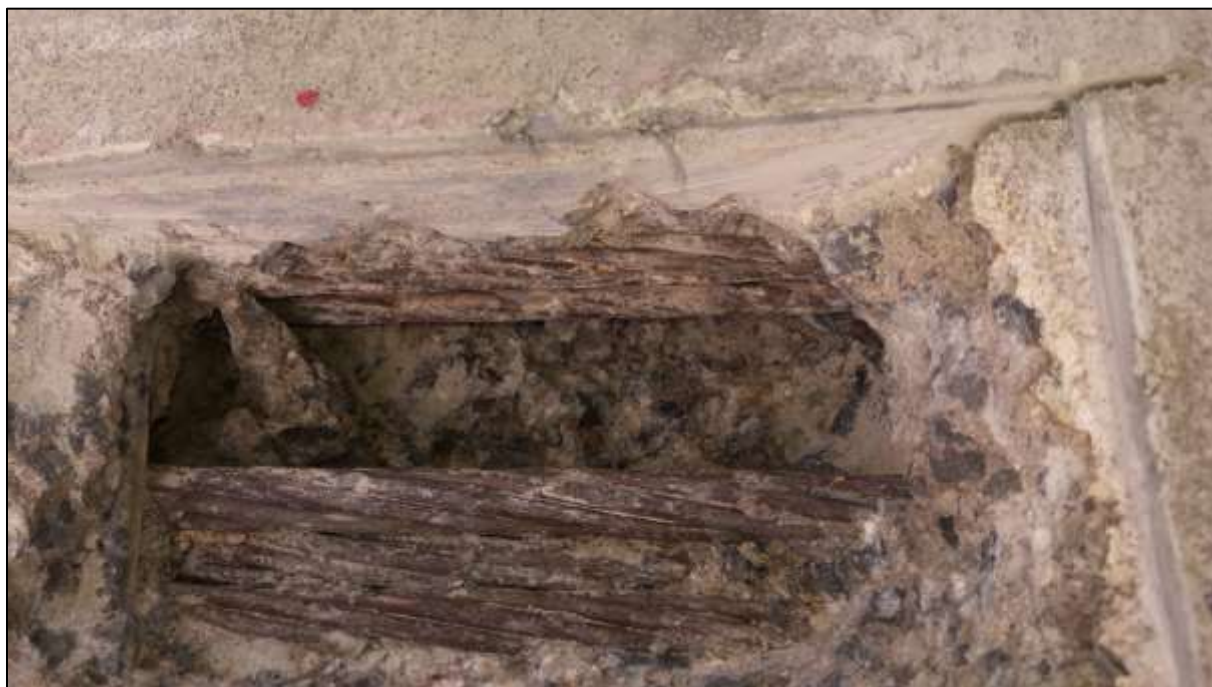
Foto 70: Pohled na korozní stav kabelů L 1 a 2, po zvýraznění kontrastu navlhčením povrchu

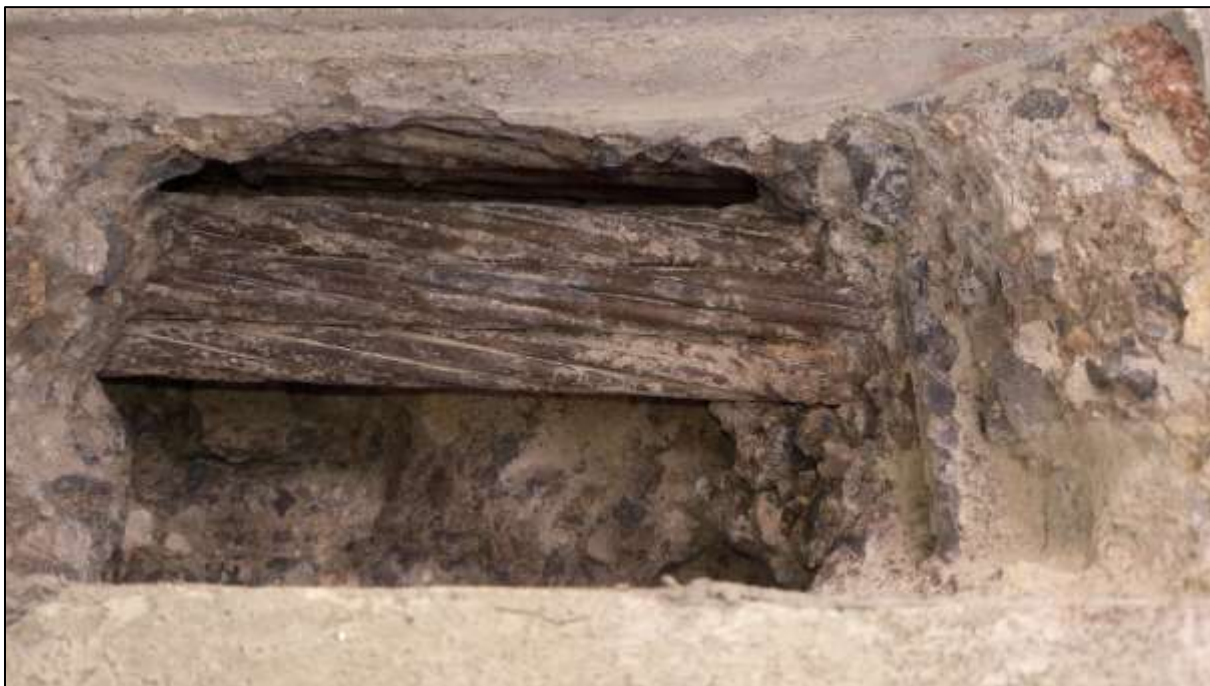
Foto 71: Pohled na korozní stav kabelů L 2, po zvýraznění kontrastu navlhčením povrchu

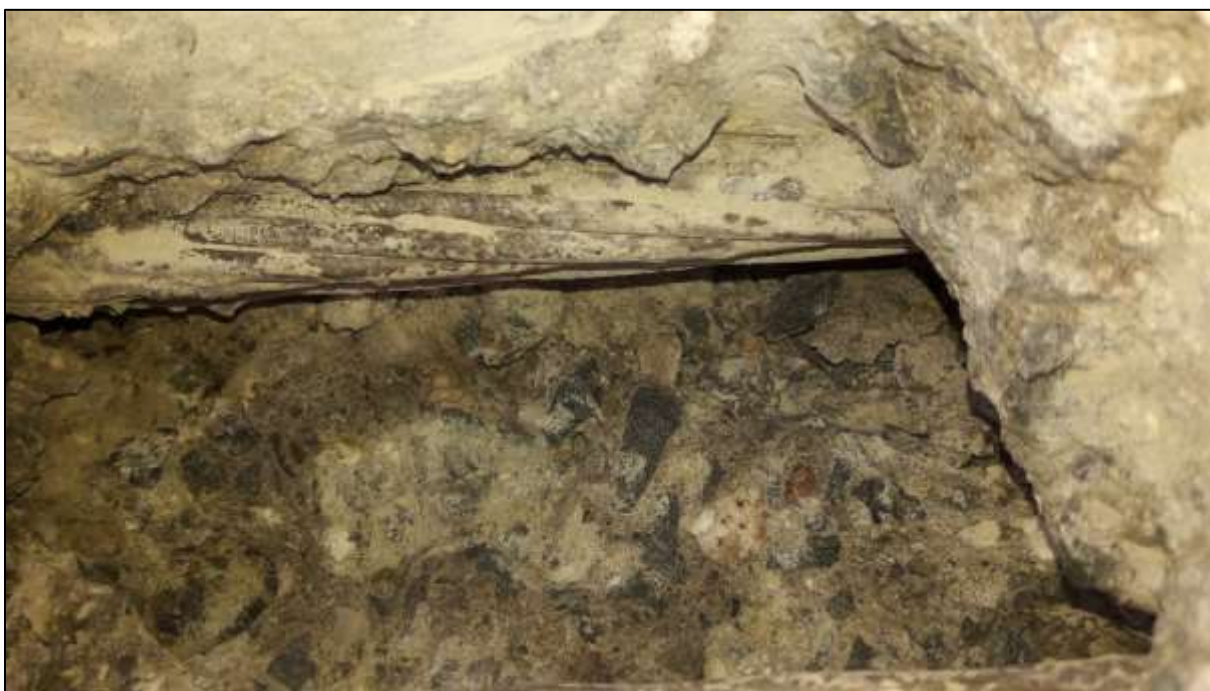
Foto 72: Pohled na korozní stav kabelů L 3, po zvýraznění kontrastu navlhčením povrchu

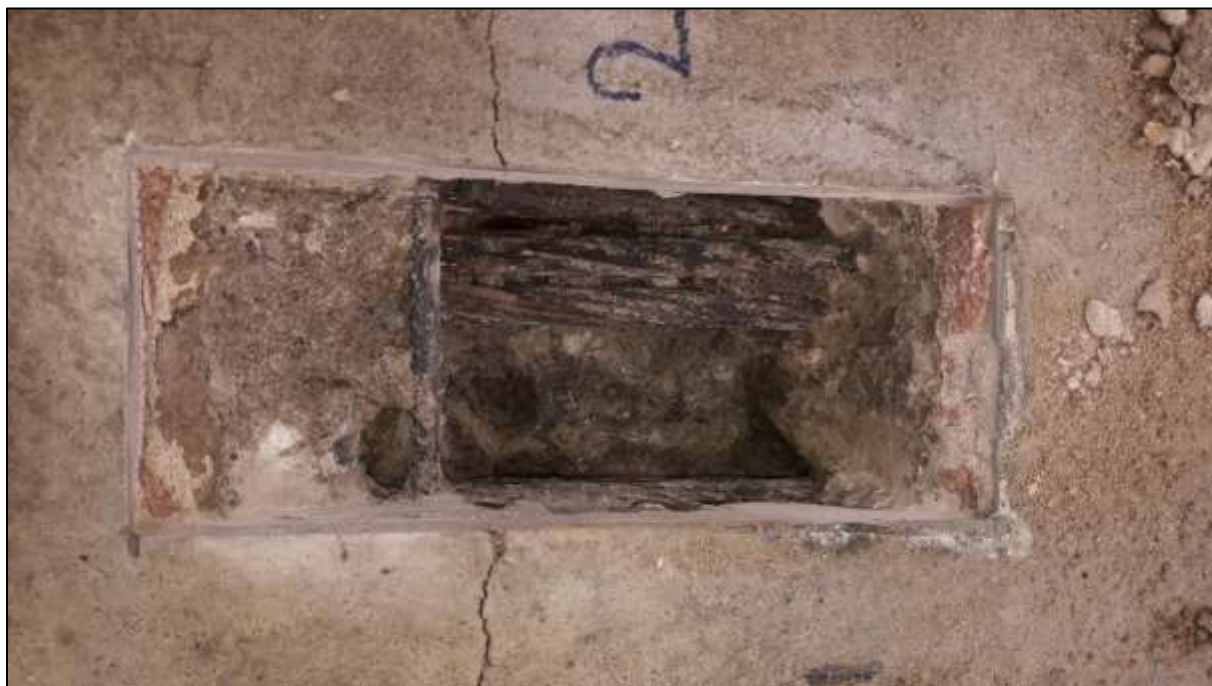
- v menším rozsahu ve spáře 13 (viz Příloha 2, Foto 107),
 - ve velkém rozsahu (plocha cca 1 x 0,2 m) ve spáře 2 (viz Příloha 2, Foto 73 - 89).

- při odhadované tloušťce uvolněných korozních zplodin cca 0,3mm (viz spára 2 a 13 - Příloha 2, Foto 73 – 89, 107), lze predikovat úbytek tloušťky oceli patentového drátu z jedné strany hodnotou přibližně 0,1 mm (tzn.. 0,2 mm na průměru drátu),

Foto 73: Pohled na otevřenou semidestruktivní sondu ke kabelům „systému A“ v pravé rýze, spára 2, mezi kabely P 2-3

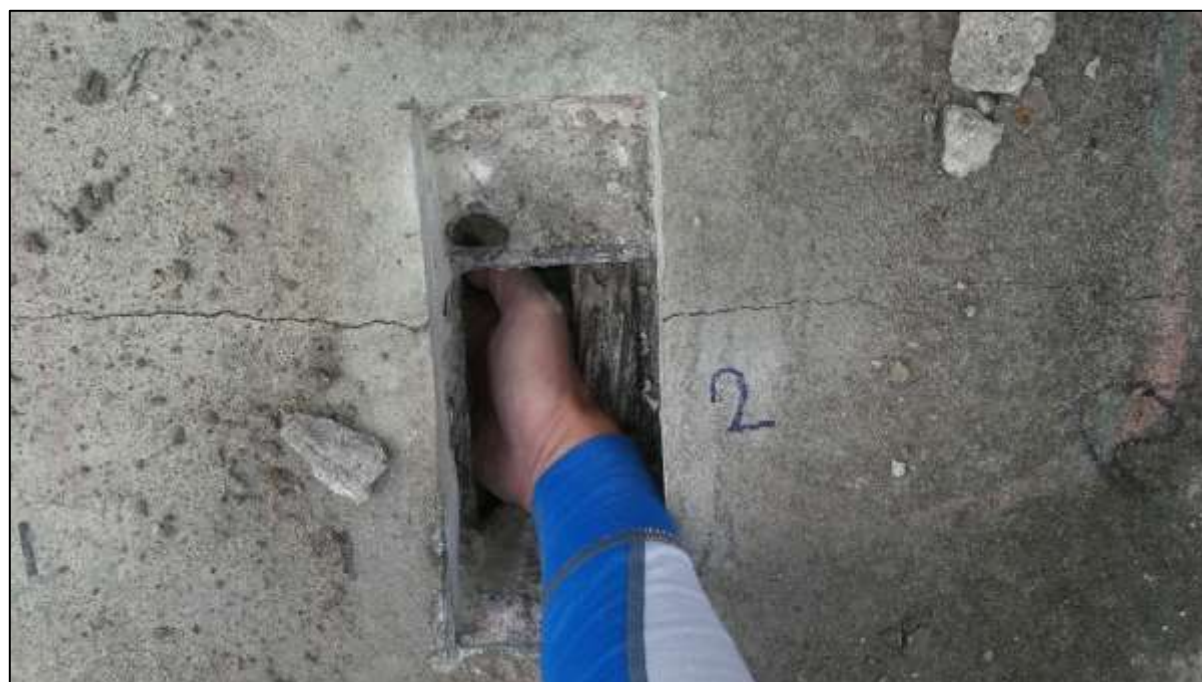
rozvíjí i v jinak alkalickém okolí také, o čemž mj. svědčí expanze korozního napadení povrchu drátů z mezer mezi nimi (viz např. výše a Foto. 74, 75, 79-89, 107 v Příloze 2 nebo PV5 – 7, na str. 41 [2]).

Foto 74: Do dutiny mezi vrstvy lan lze vložit ruku

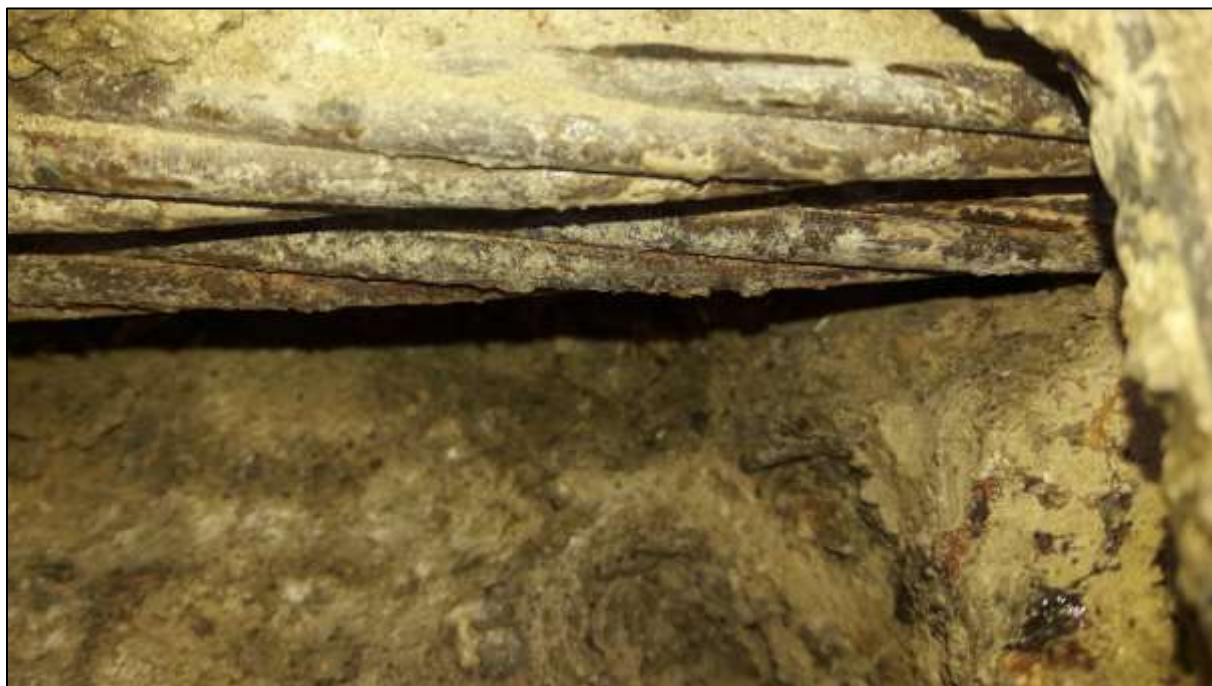
Foto 75: Bližší pohled na výrazné korozní napadení lana P 3 v sondě a dutinu pod ním

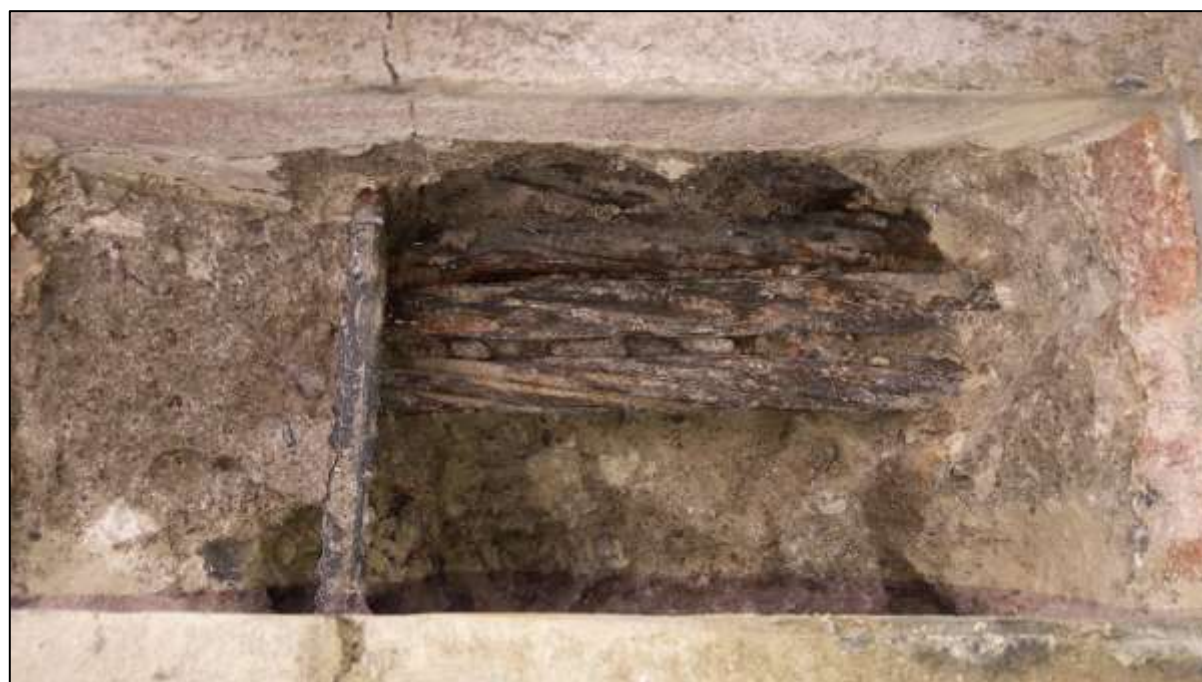
Foto 76: Bližší pohled shora na výrazné korozní napadení lana P 3 v sondě

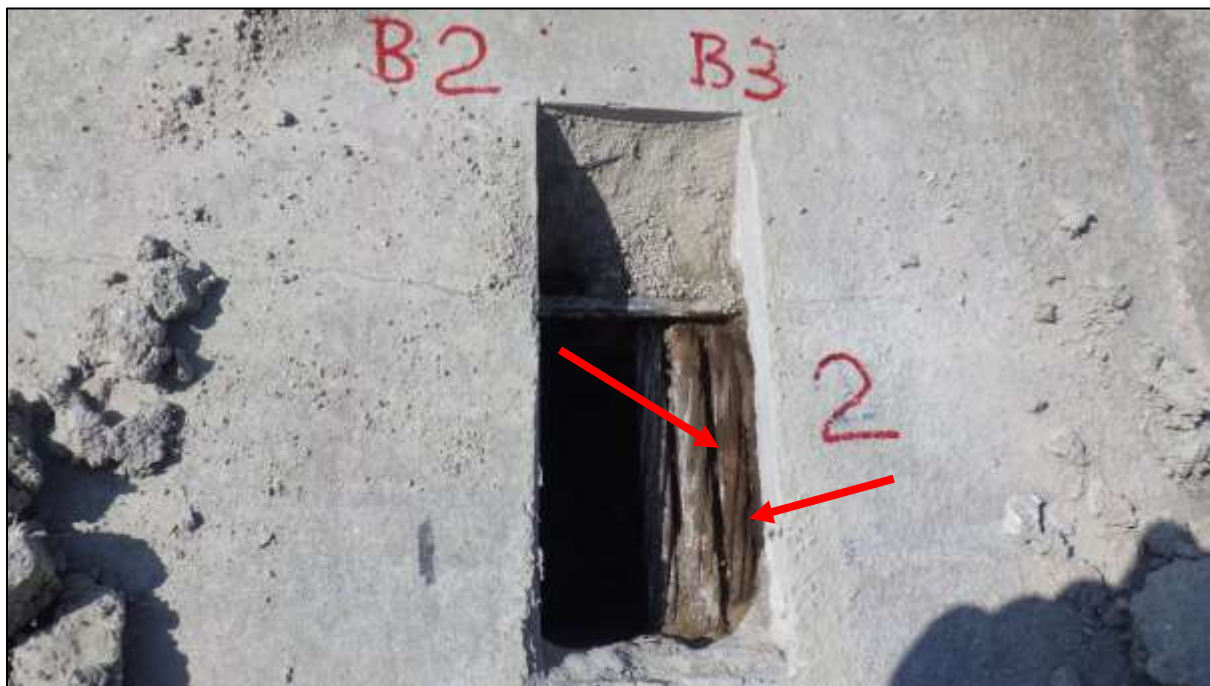
Foto 77: Pohled do sondy na kabel P3 po odstranění volných vrstev korozních zplodin z horního předpínacího lana – výrazné oslabení drátů

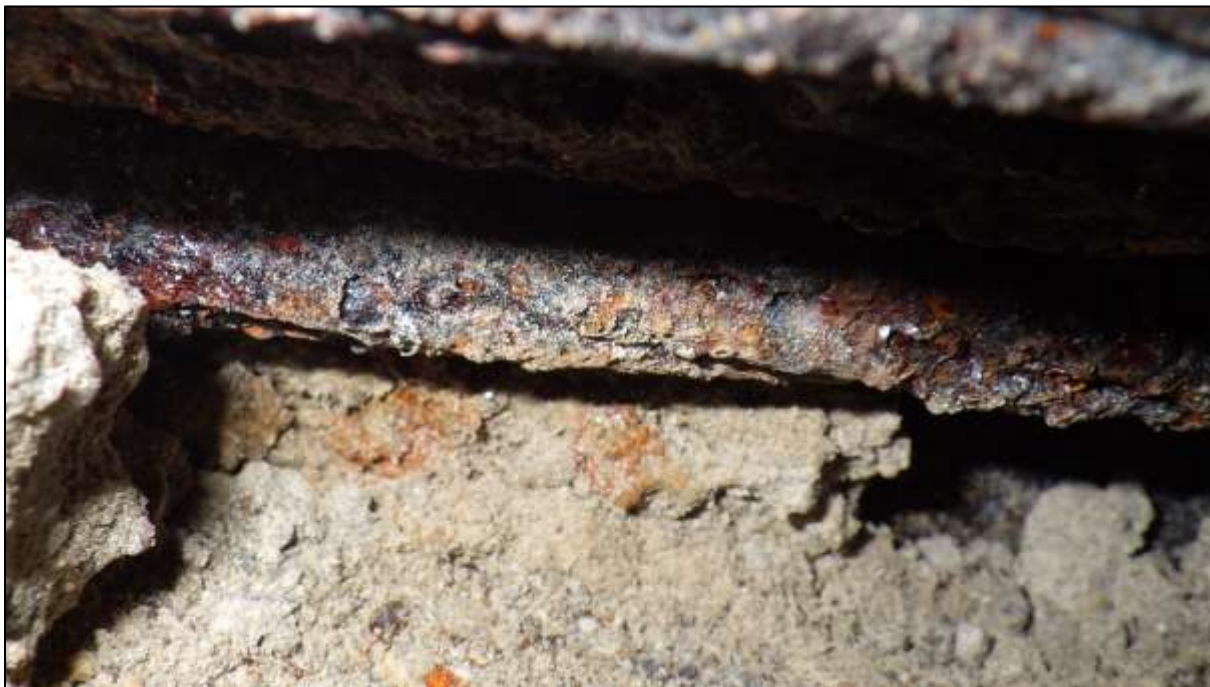
Foto 79: Pohled na rozvinutý korozní stav spodního lana kabelu P3 a dutinou pod ním a nehtný světlým betonem výplně rýhy

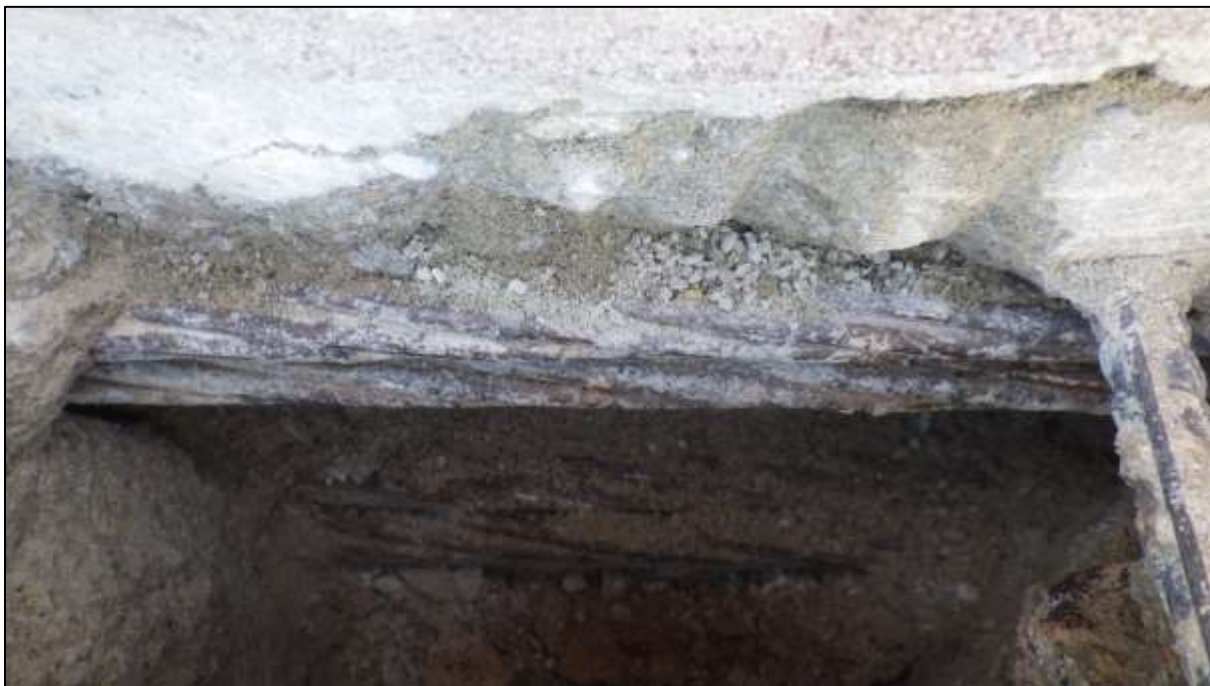
Foto 80: Pohled do sondy shora na kabely P2 a 4 s dutinou mezi vrstvami

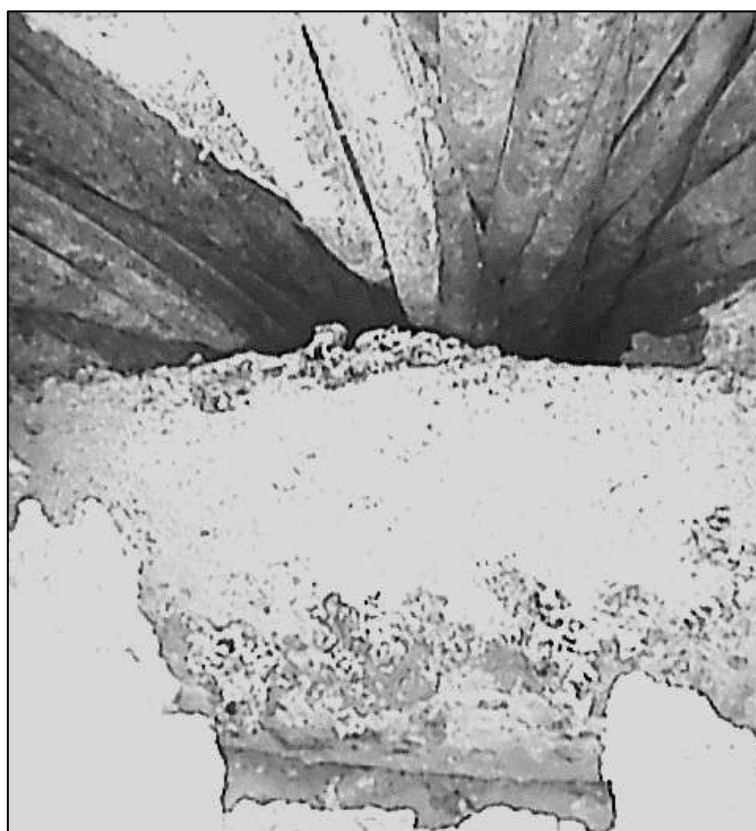
Foto 82: Pohled endoskopem zespodu na lana kabelu P2, směr spára 3, délka dutiny cca 40 cm od horní hrany sondy

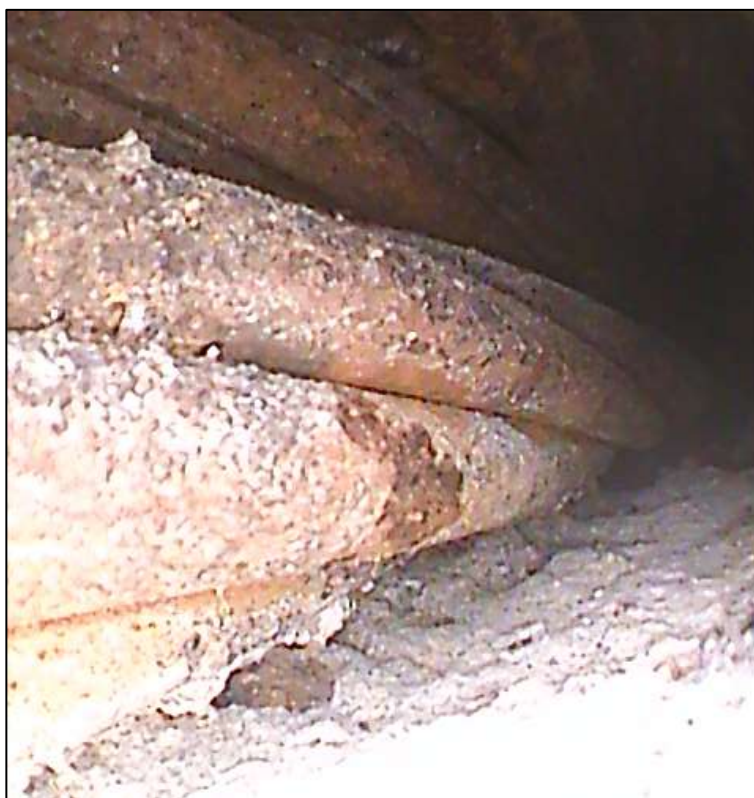
Foto 83: Detailní pohled na lana kabelu P2, patrná koroze patentových drátů, směr spára 3, délka dutiny cca 40 cm od hrany sondy

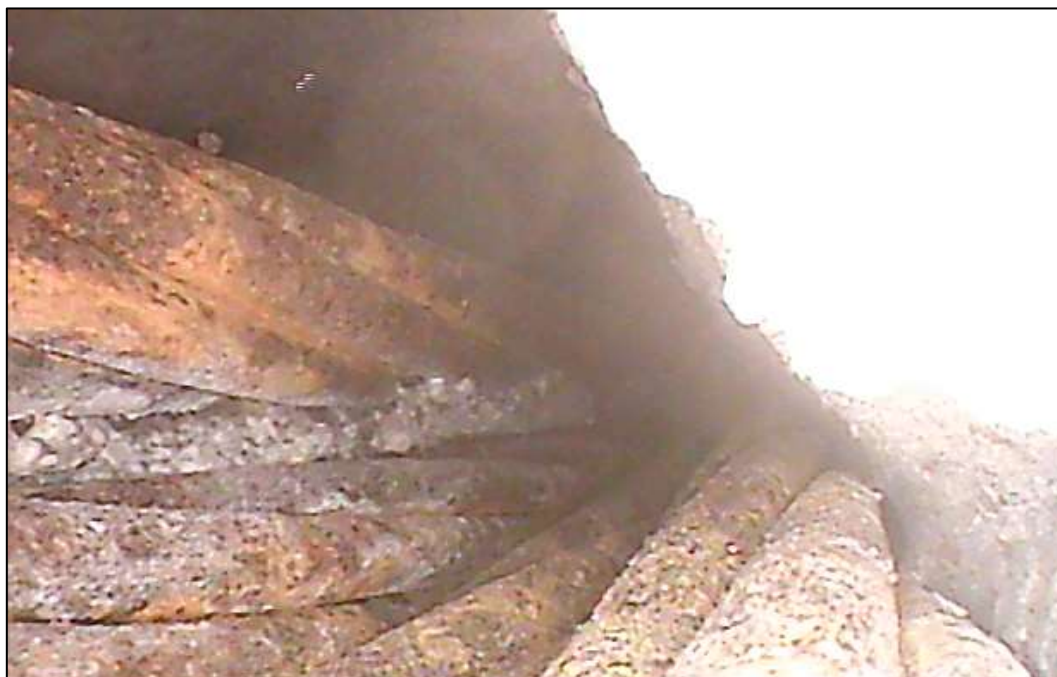
Foto 84: Detailní pohled na lana kabelu P2, patrná koroze patentových drátů, směr spára 3, stav v úrovni horní hrany sondy

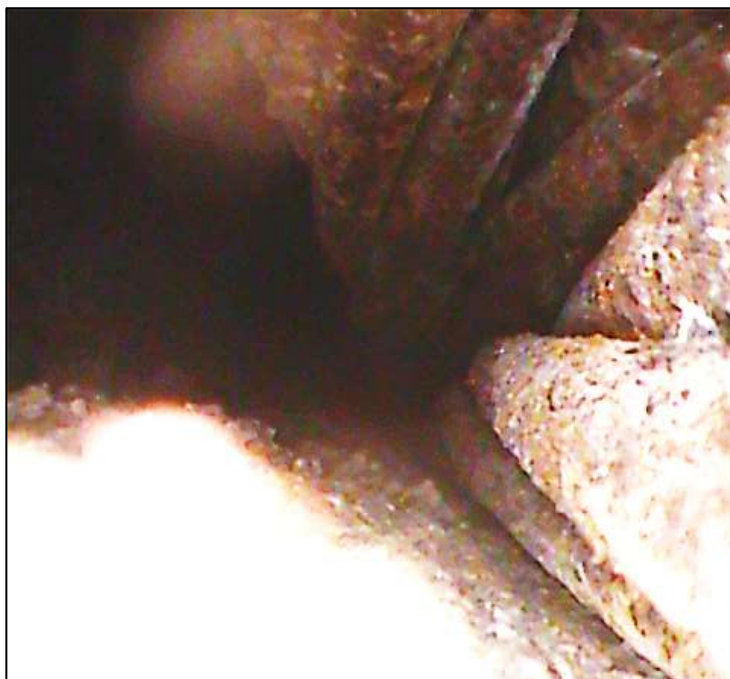
Foto 86: Detailní pohled na lana kabelu P2, patrná koroze patentových drátů, směr spára 1, délka dutiny cca 50 cm od spodní sondy

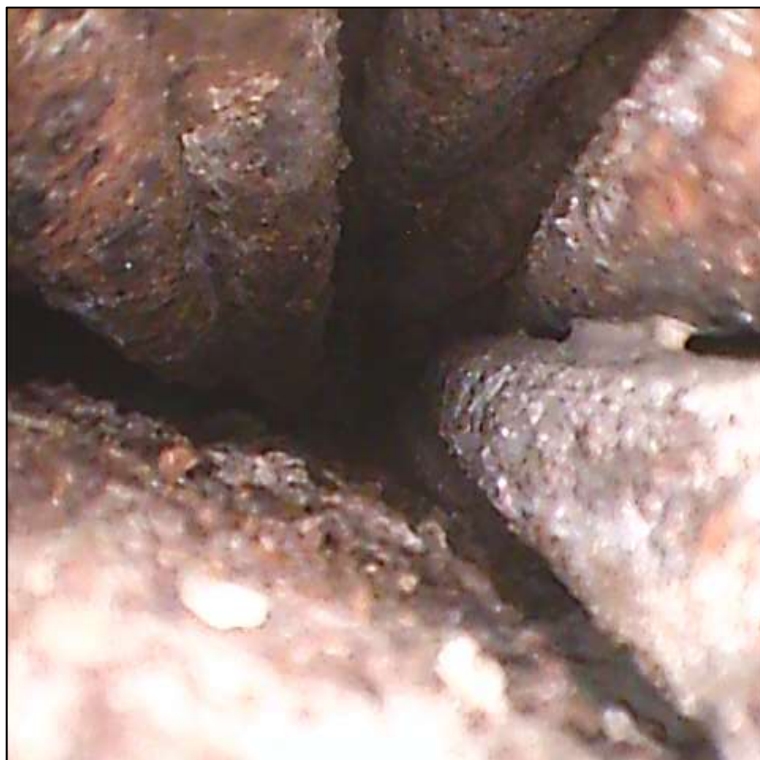
Foto 87: Detailní pohled lana kabelu P2, patrná koroze patentových drátů, směr spára 1, délka dutiny cca 40 cm od spodní sondy

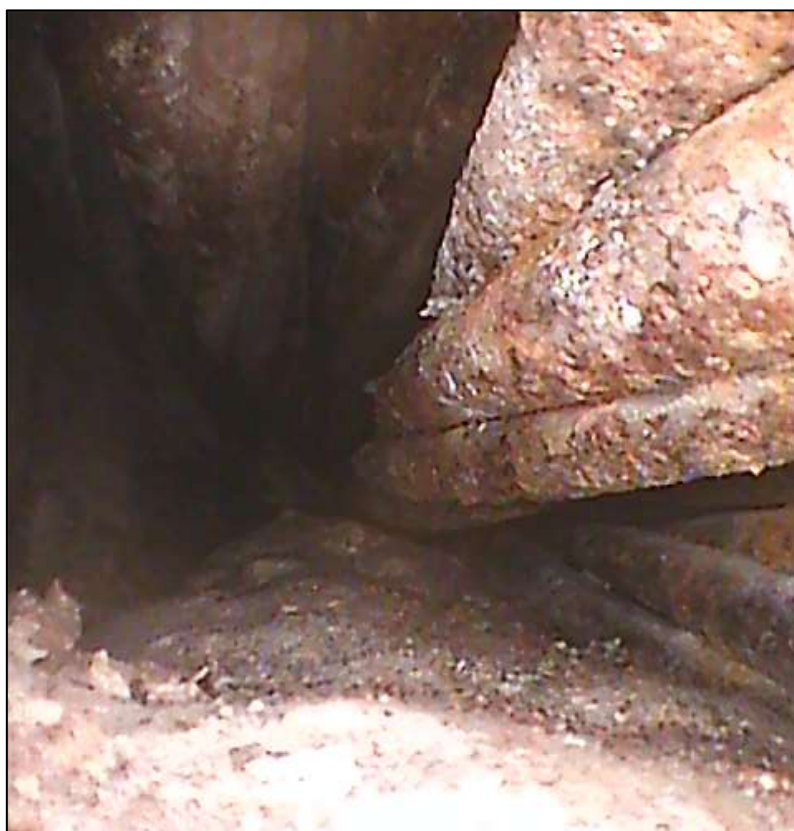
Foto 88: Detailní pohled na lana kabelu P2, patrná koroze patentových drátů, směr spára 1, délka dutiny cca 20 cm od spodní sondy

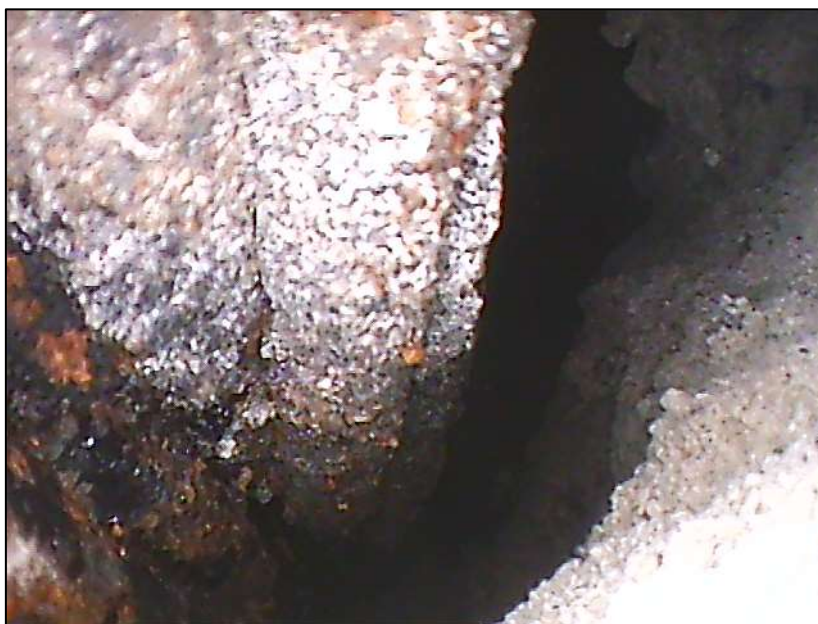
Foto 89: Detailní pohled na lana kabelu P2, patrná koroze patentových drátů, směr spára 3, délka dutiny cca 10 cm od horní sondy

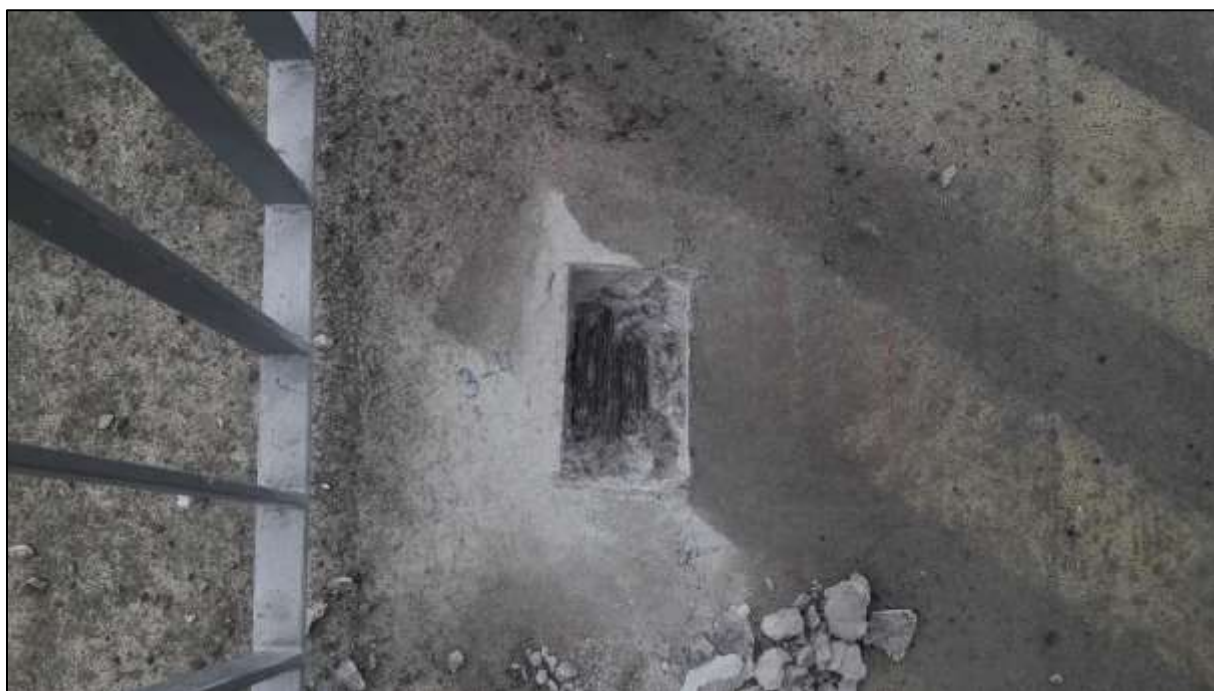
Foto 90: Pohled na otevřenou semidestruktivní sondu ke kabelům „systému A“ v levé rýze, prefabrikát 3-4, kabel L 2

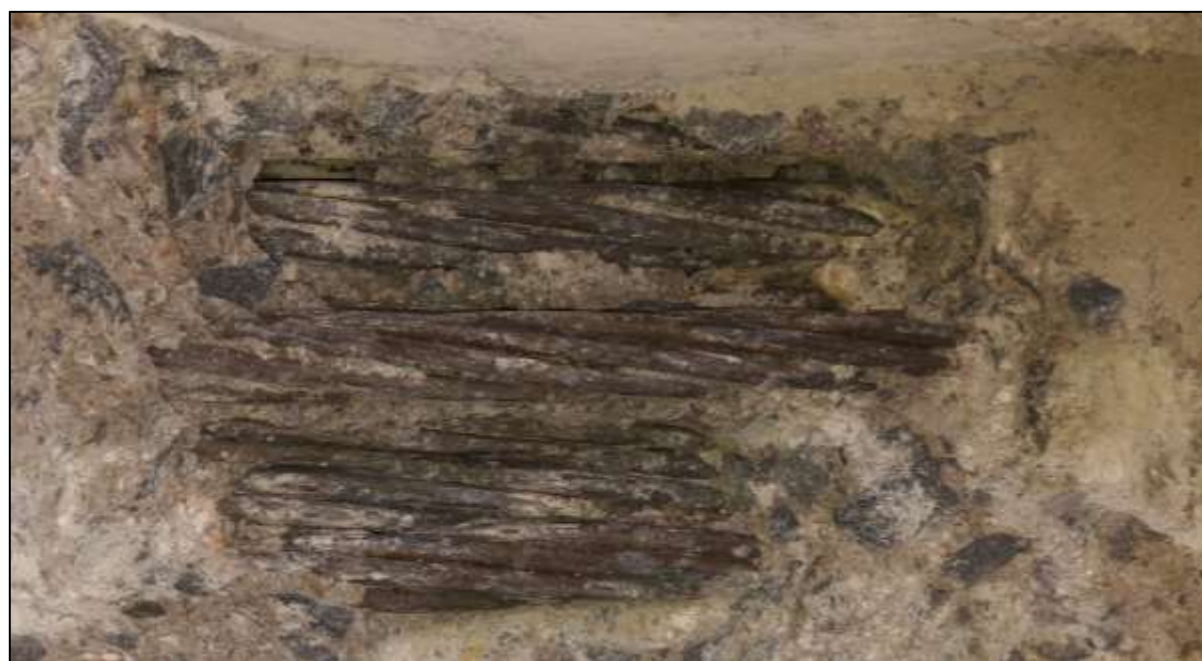
Foto 92: Zvýraznění barevného kontrastu po navlhčení povrchu kabelu

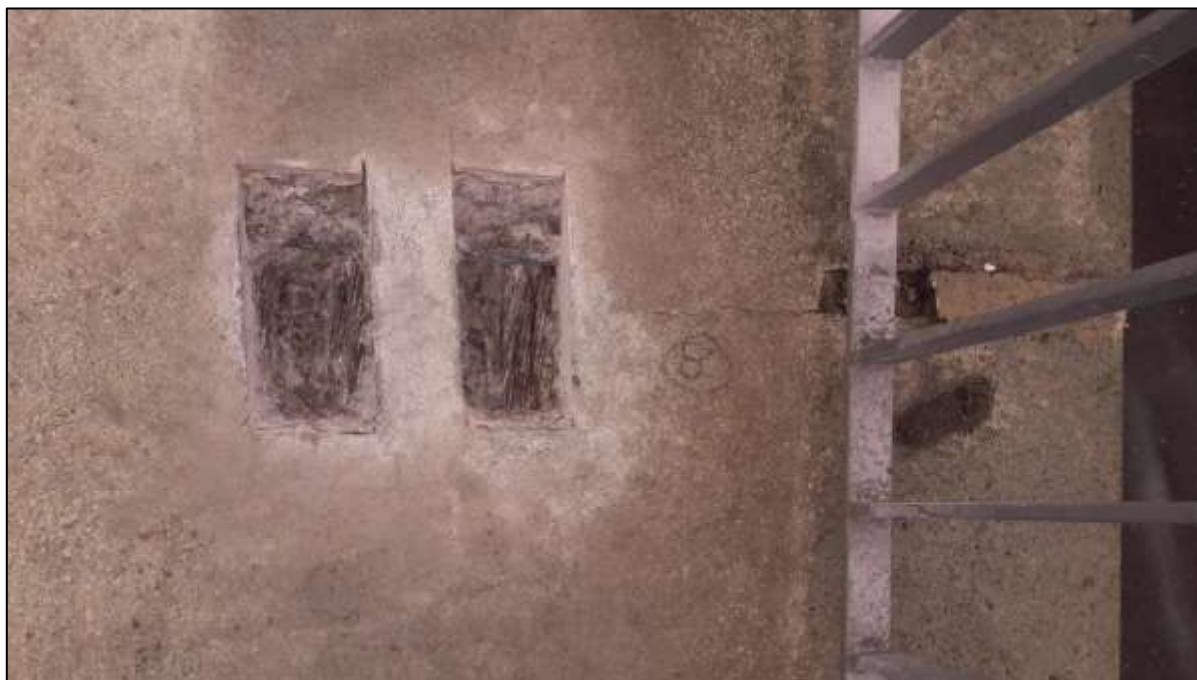
Foto 93: Pohled na otevřenou semidestruktivní sondu ke kabelům „systému A“ v pravé rýze, spára 8, kabel P 1- 2 a 2-3

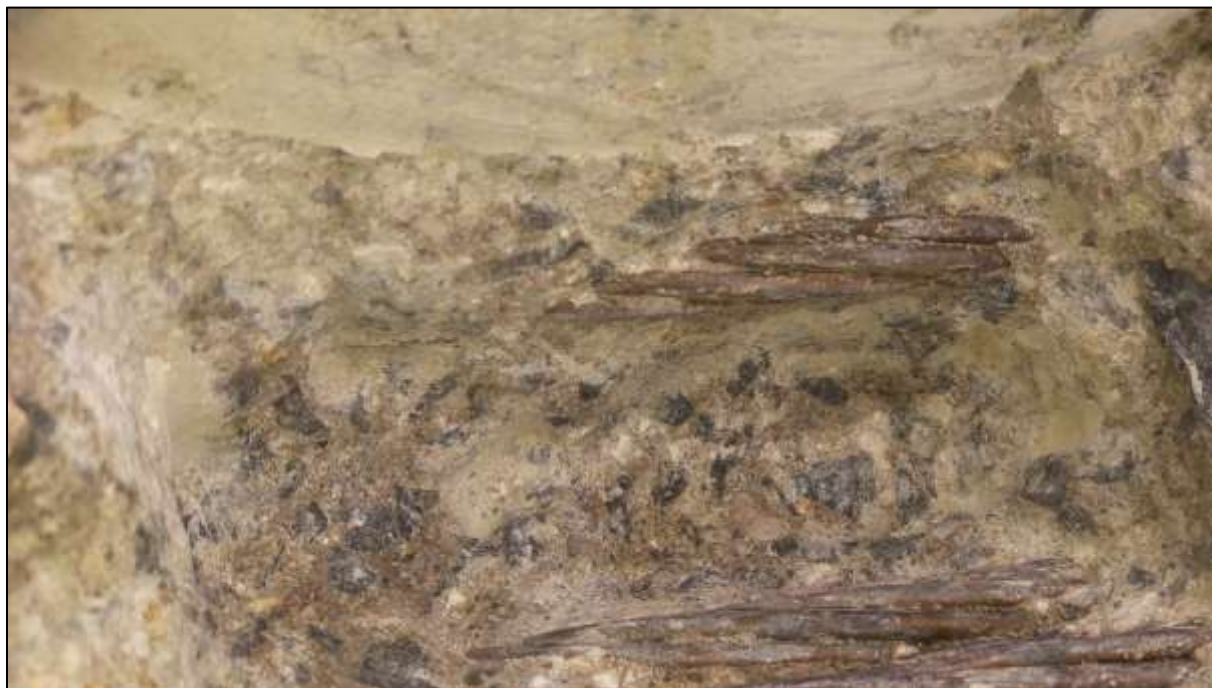
Foto 94: Bližší pohled na korozní stav odkrytých předpínacích lan kabelů P 1 a 2

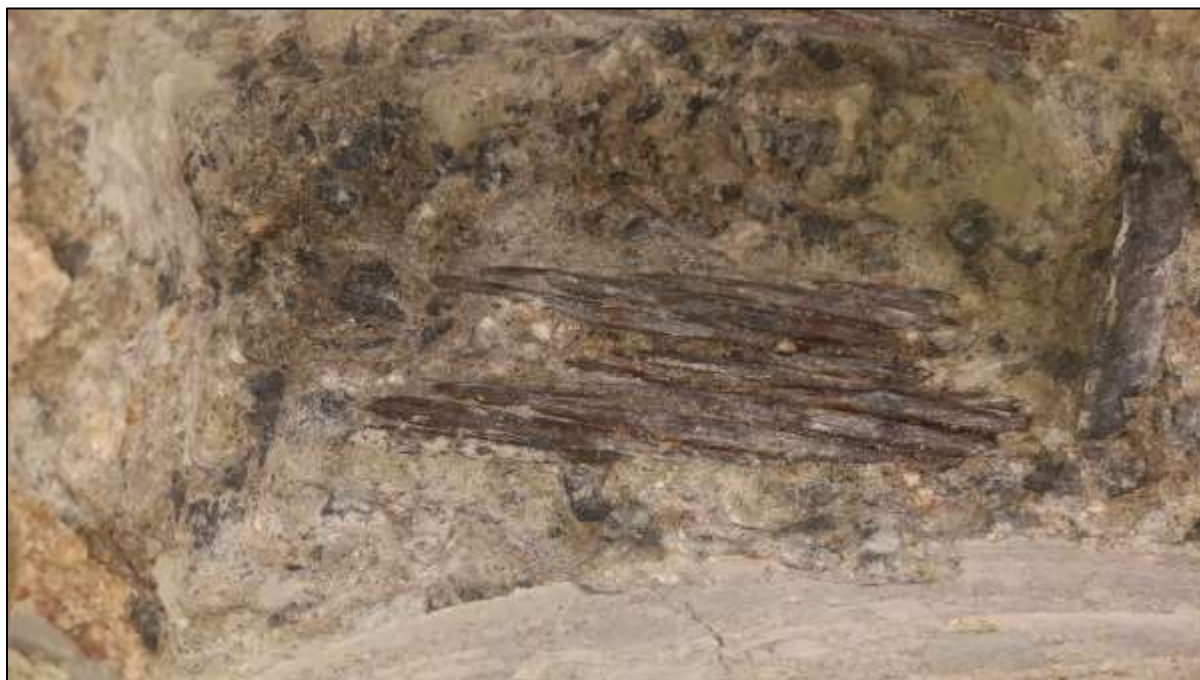
Foto 95: Bližší pohled na korozní stav odkrytých předpínacích lan kabelu P 3

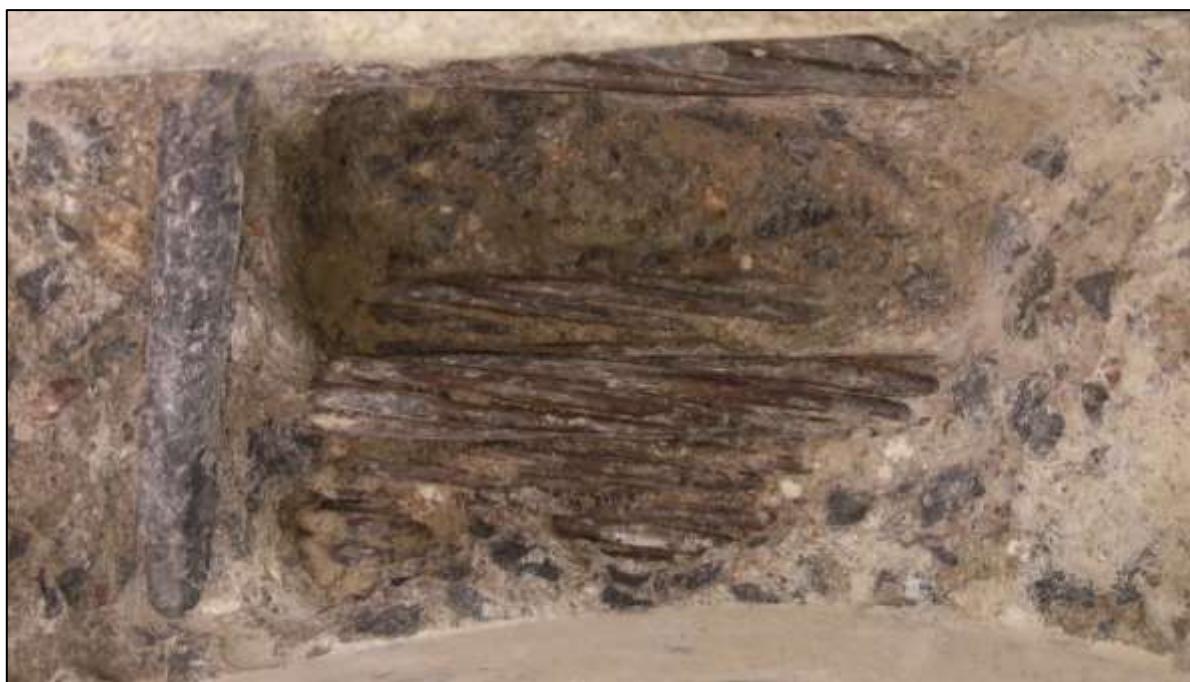
Foto 96: Zvýraznění barevného kontrastu po navlhčení povrchu odkrytých předpínacích lan kabelů P 1 a 2, lokální povrchová koroze, místy důlková

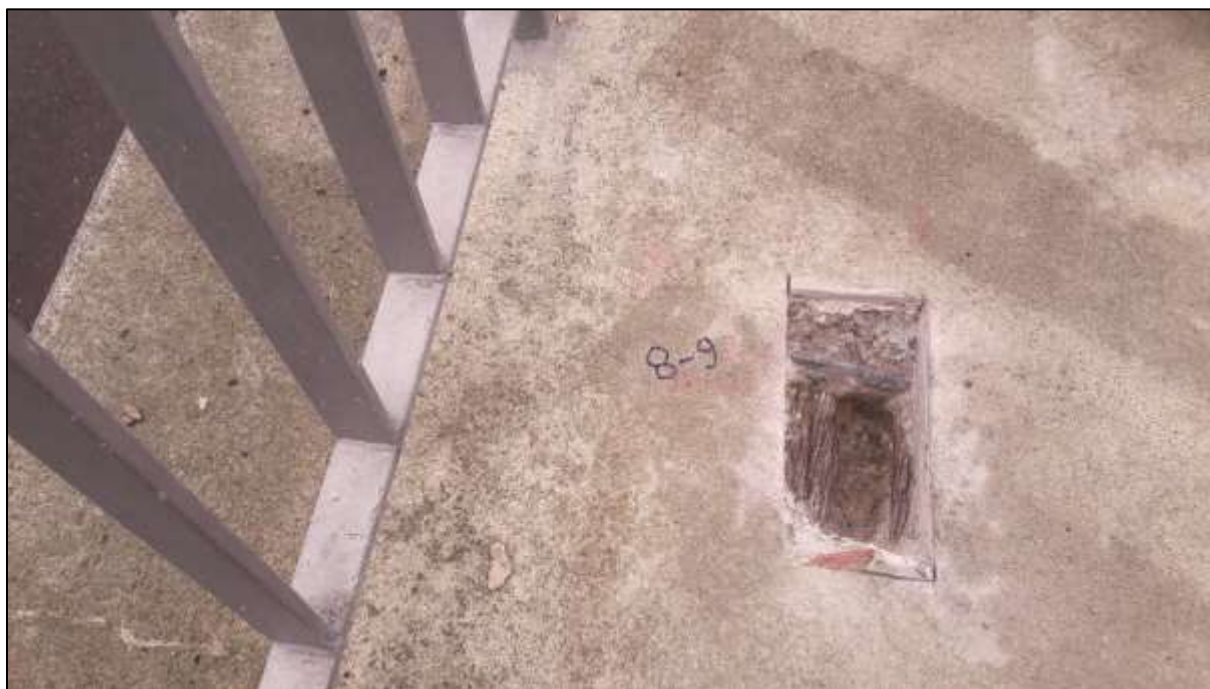
Foto 97: Pohled na otevřenou semidestruktivní sondu ke kabelům „systému A“
v levé rýze, prefabrikát 8-9, kabely L 1-2

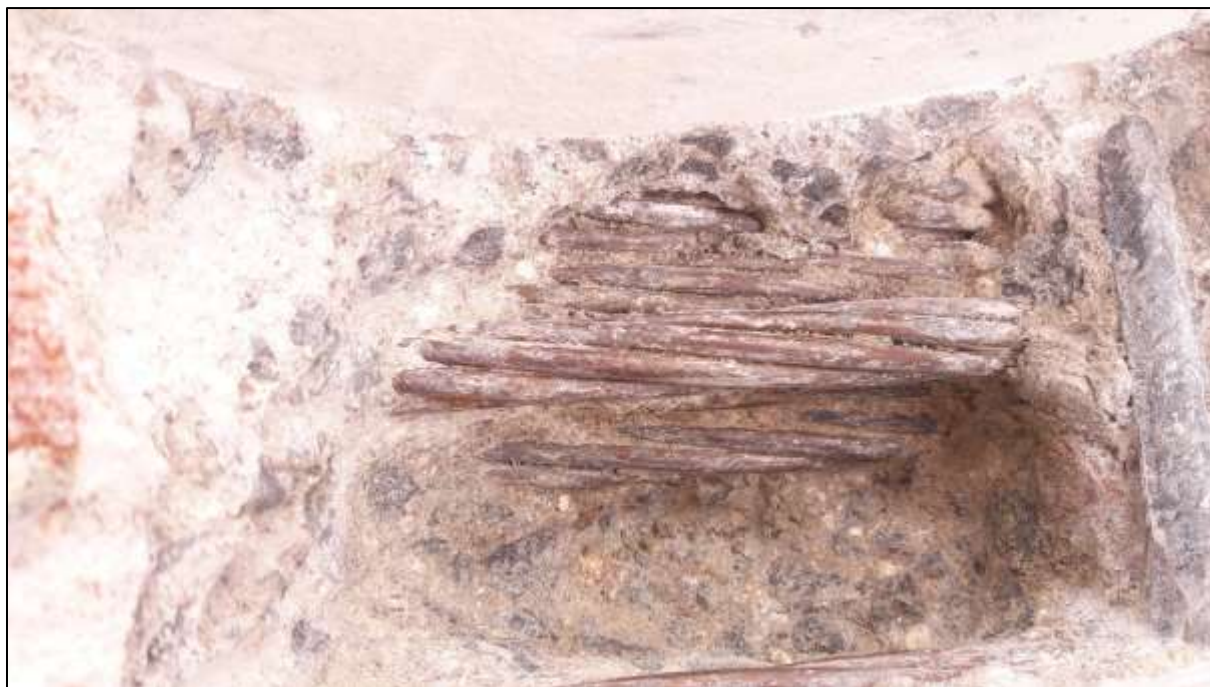
Foto 98: Bližší pohled na korozní stav odkrytých předpínacích lan kabelu L 1,
nesouvislá povrchová koroze, místy propagace koroze ze štěrbin mezi patentovými dráty

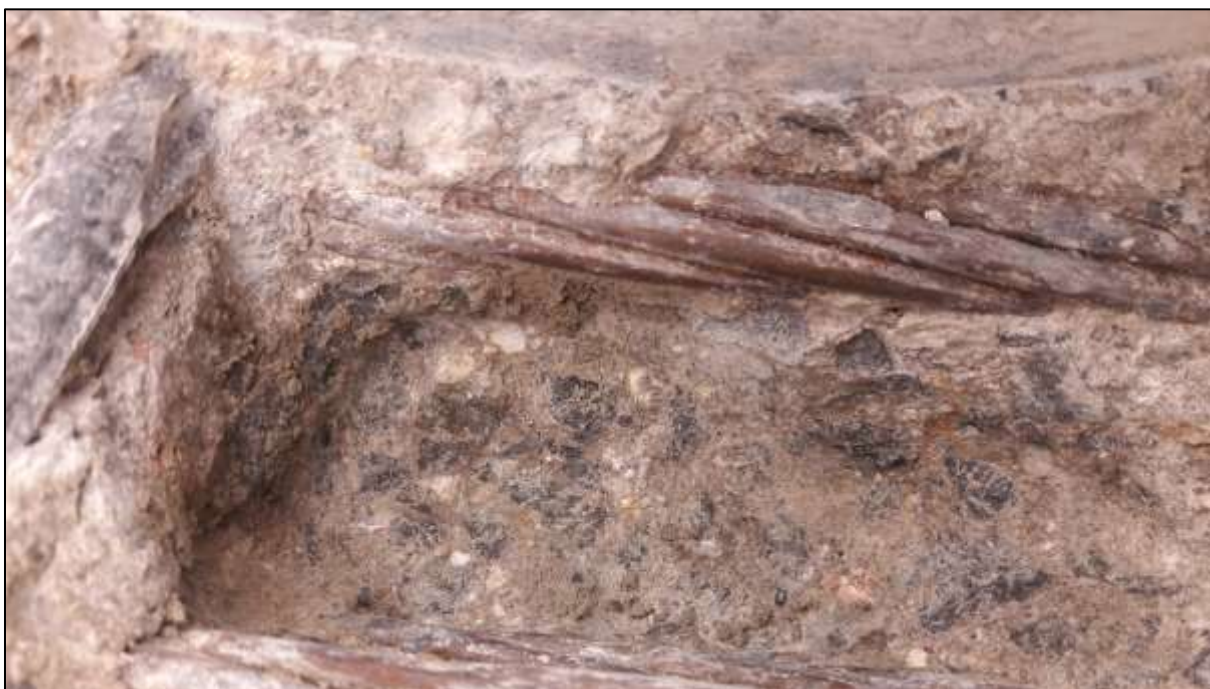
Foto 99: Blížeší pohled na korozní stav odkrytých předpínacích lan kabelu L 2, obdobný jako u L1 ve stejné sondě

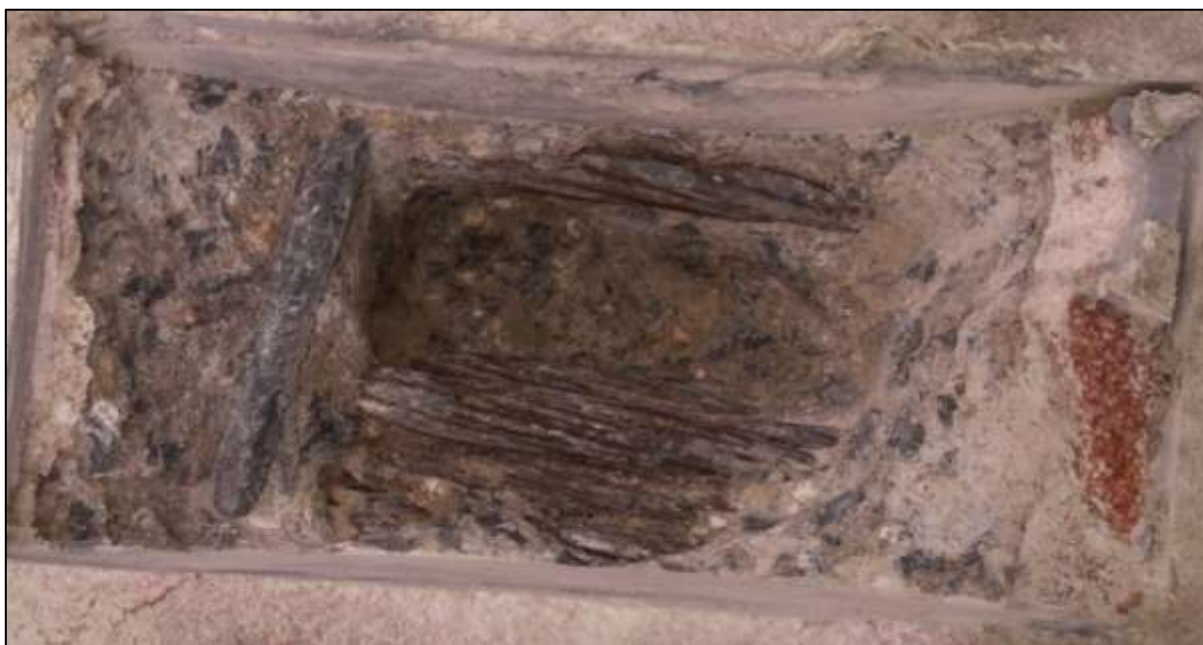
Foto 100: Zvýraznění barevného kontrastu po navlhčení povrchu odkrytých předpínacích lan kabelů L 1 a 2, dobře zřetelná propagace koroze ze štěrbiny mezi patentovými dráty
