**ČESKÉ VYSOKÉ UČENÍ TECHNICKÉ
V PRAZE**

**Expertní zpráva č.
1800 J 150**

**Diagnostický průzkum předpjaté lávky
pro pěší přes řeku Labe v Nymburce**

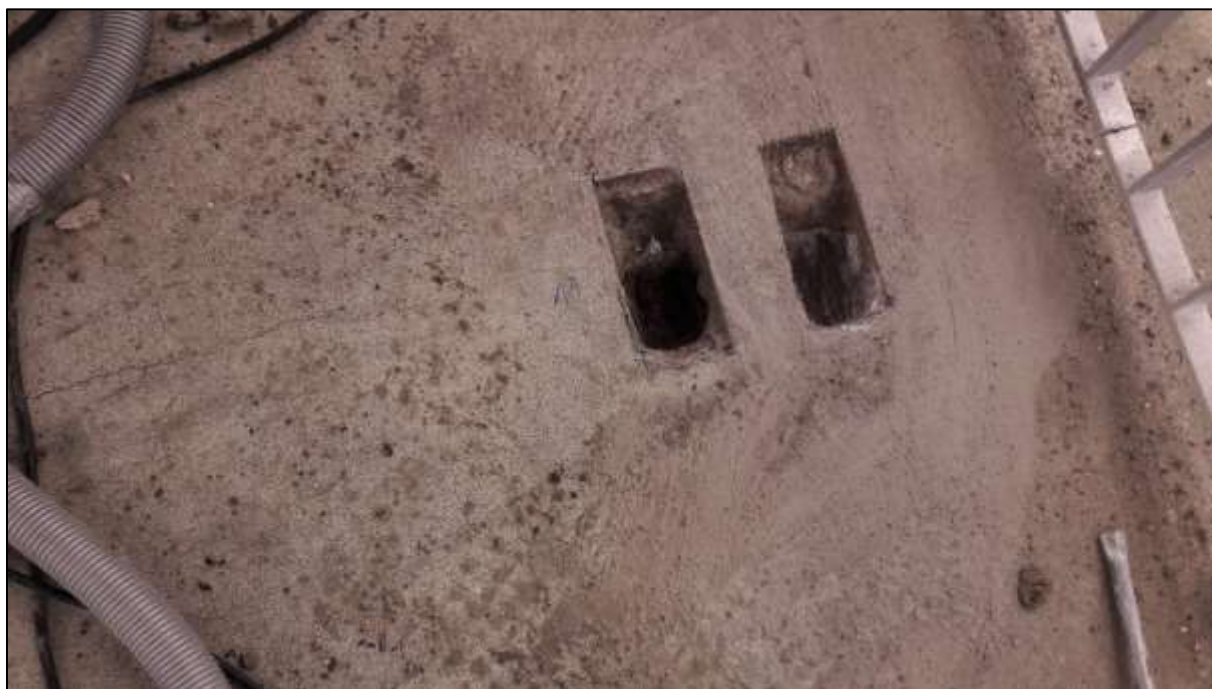
Foto 101: Pohled na otevřenou semidestruktivní sondu ke kabelům „systému A“
v pravé rýze, spára 11, kabel P 1- 2 a 2-3

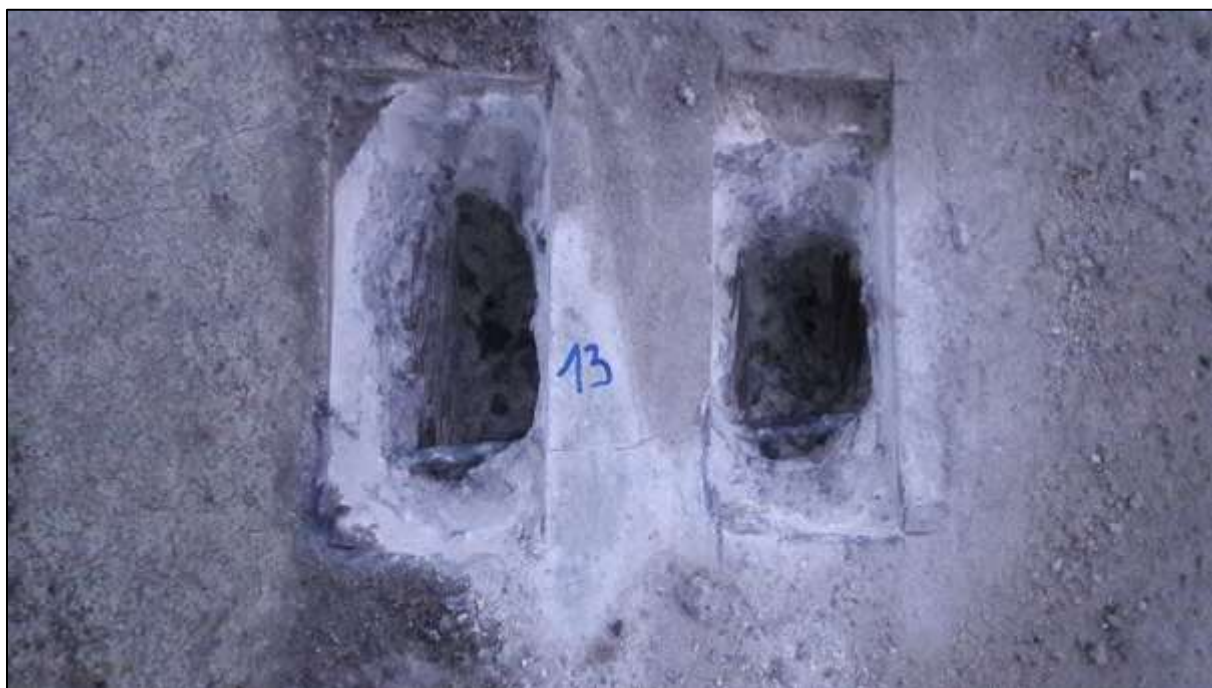
Foto 104: Pohled na otevřenou semidestruktivní sondu ke kabelům „systému A“ v pravé rýze, spára 13, kabel P 1- 2 a 2-3

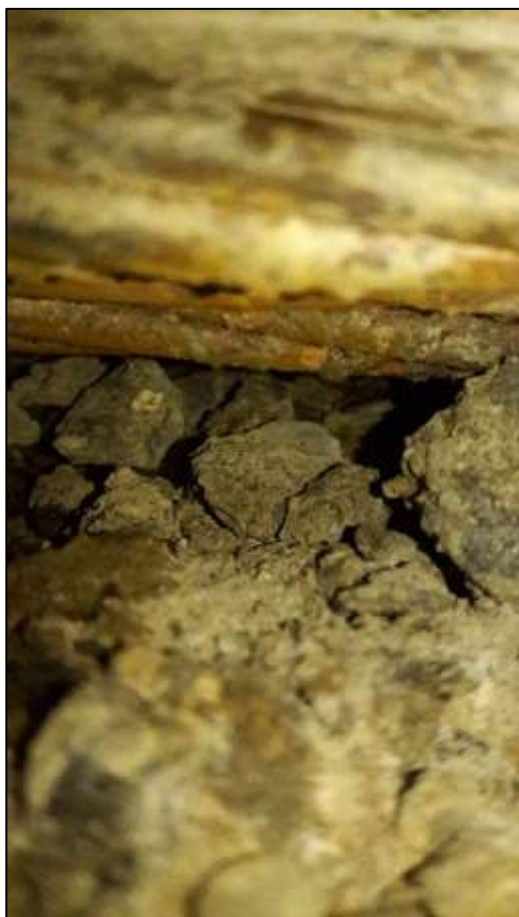
- v menším rozsahu ve spáře 13 (viz Příloha 2, Foto 107),
 - ve velkém rozsahu (plocha cca 1 x 0,2 m) ve spáře 2 (viz Příloha 2, Foto 73 - 89).

Foto 107: Boční pohled na kabel P1 v sondě, dutinu pod ním a rozvinutou korozi jeho spodních lan

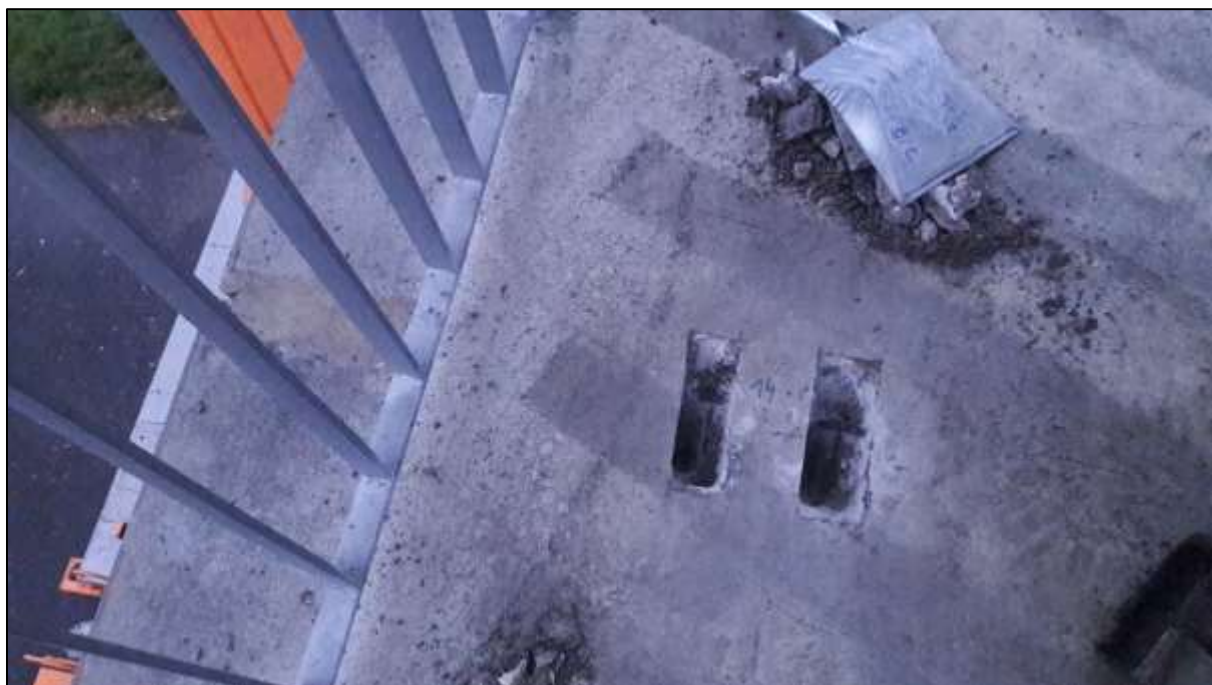
Foto 108: Pohled na otevřenou semidestruktivní sondu ke kabelům „systému A“ v levé rýze, spára 14, kabely L 1-2 a 2-3

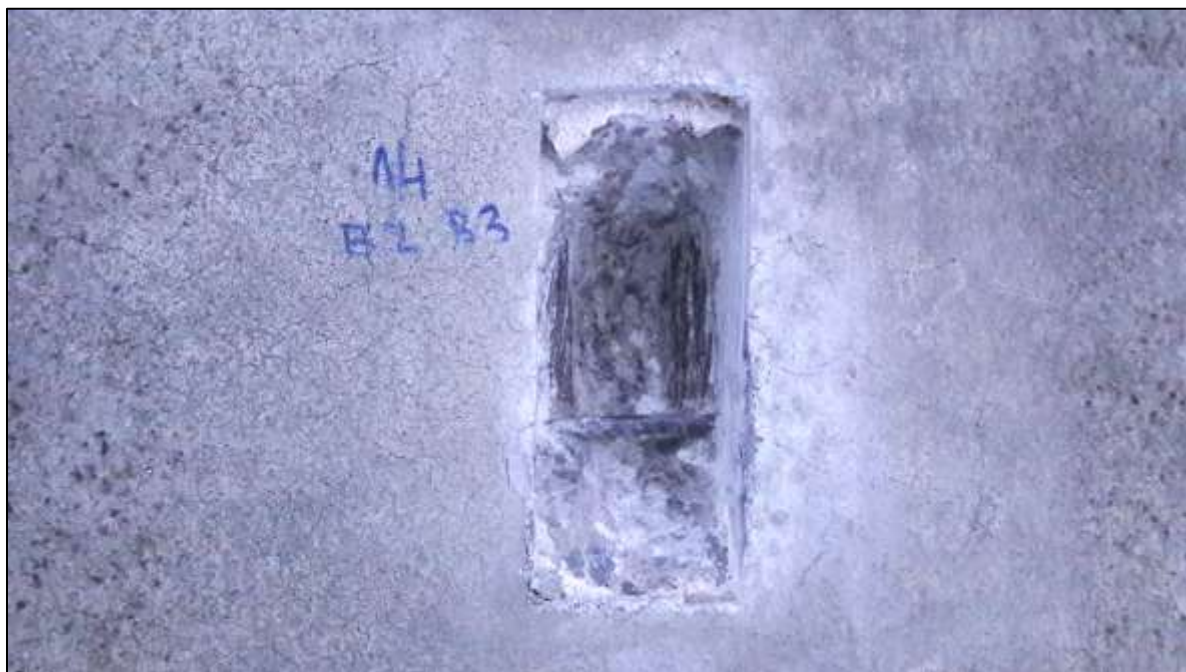
Foto 111: Pohled na otevřenou semidestruktivní sondu ke kabelům „systému A“
v pravé rýze, spára 14, kabely P 2-3

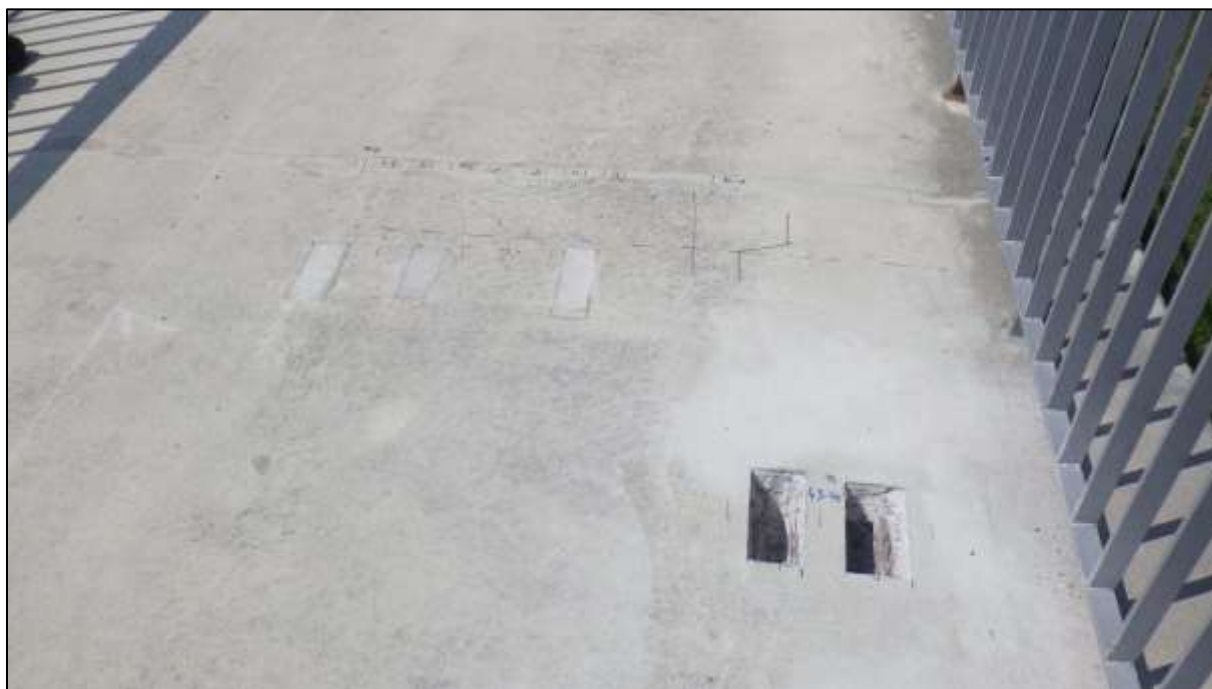
Foto 113: Pohled na otevřenou semidestruktivní sondu ke kabelům „systému A“ v pravé rýze, prefabrikát 43-44, kabely P 1-2 a 2-3

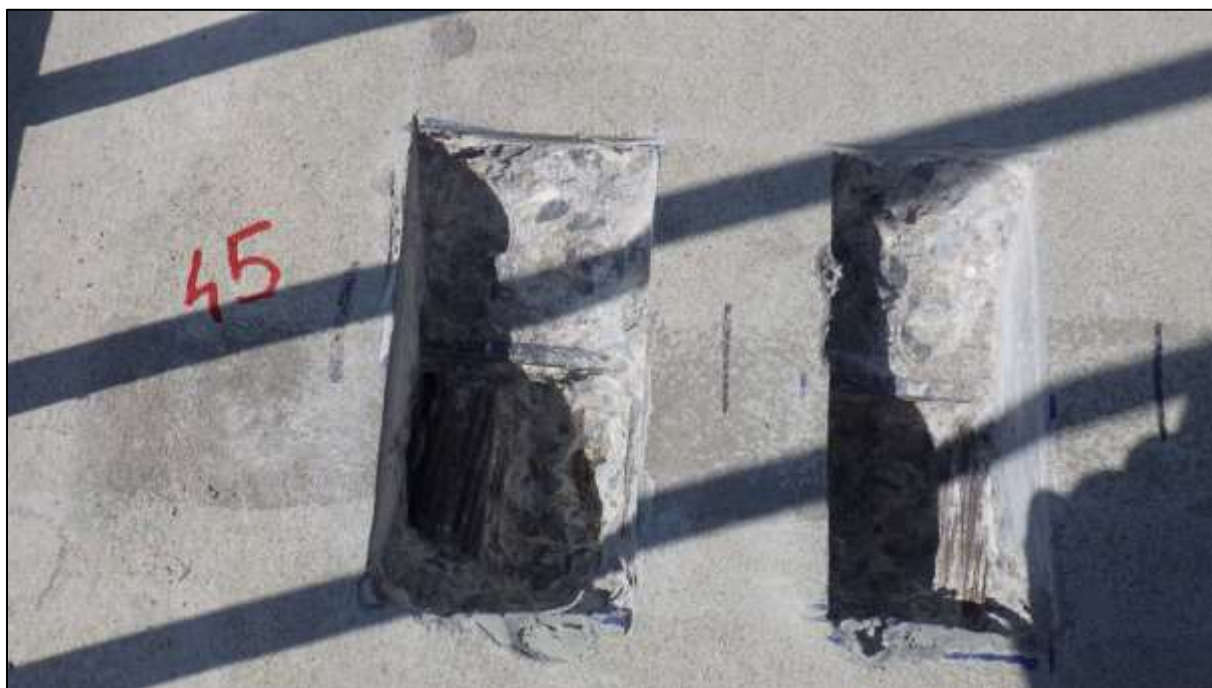
Foto 116: Pohled na otevřenou semidestruktivní sondu ke kabelům „systému A“ v levé rýze, spára 45, kabely L 1-2 a 2-3

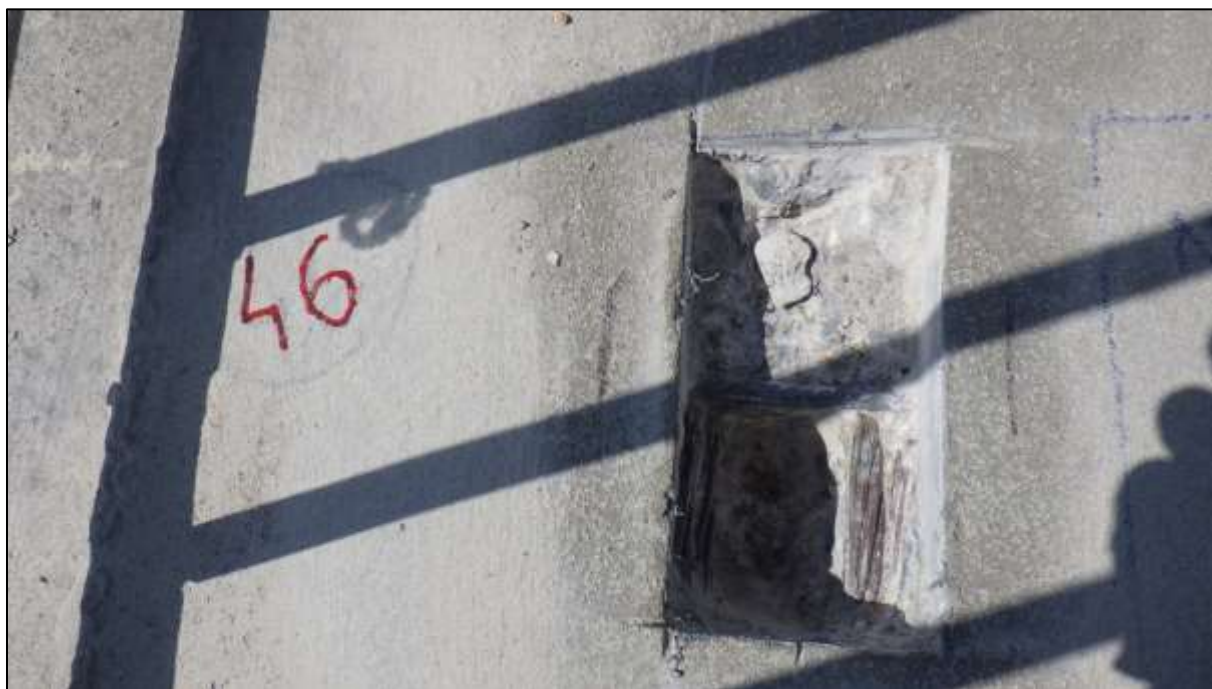
Foto 121: Pohled na otevřenou semidestruktivní sondu ke kabelům „systému A“ v levé rýze, spára 46, kabely L 1-2

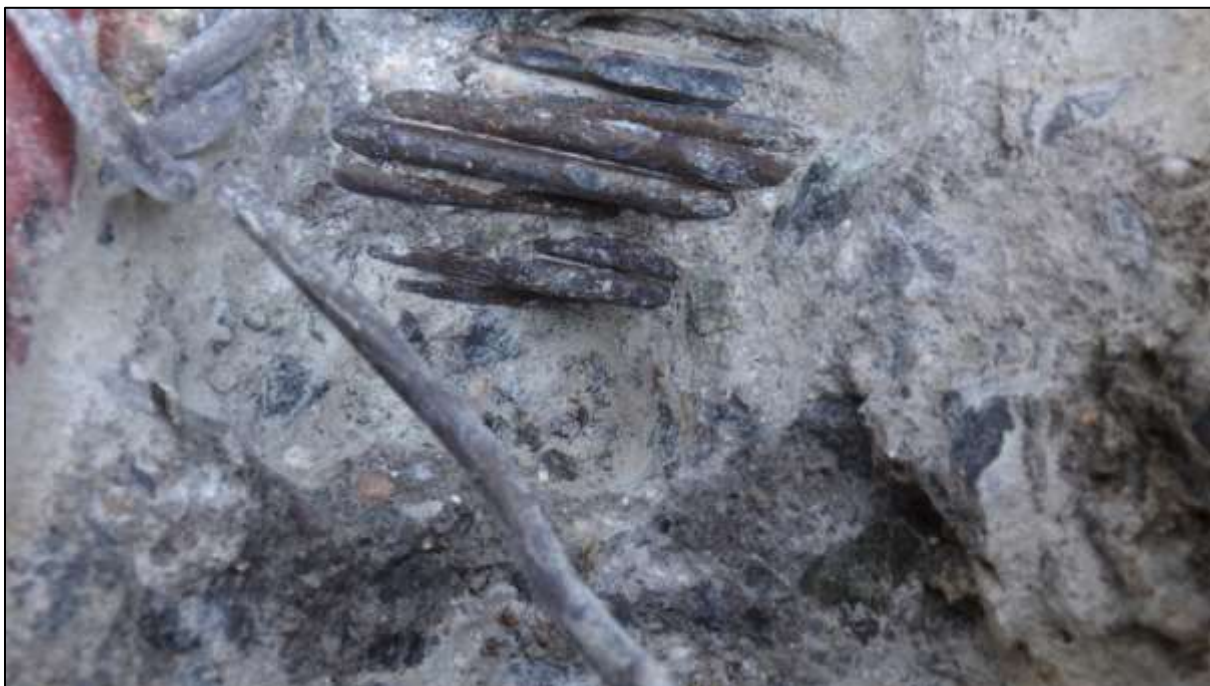
Foto 127: Pohled na otevřenou semidestruktivní sondu ke kabelům „systému A“ v pravé rýze, spára 47, kabel P 3, viz Foto 124, zde vysoká vlhkost vyrovnávací vrstvy pod stěrkou nezjištěna, povrchová koroze patentových drátů P3

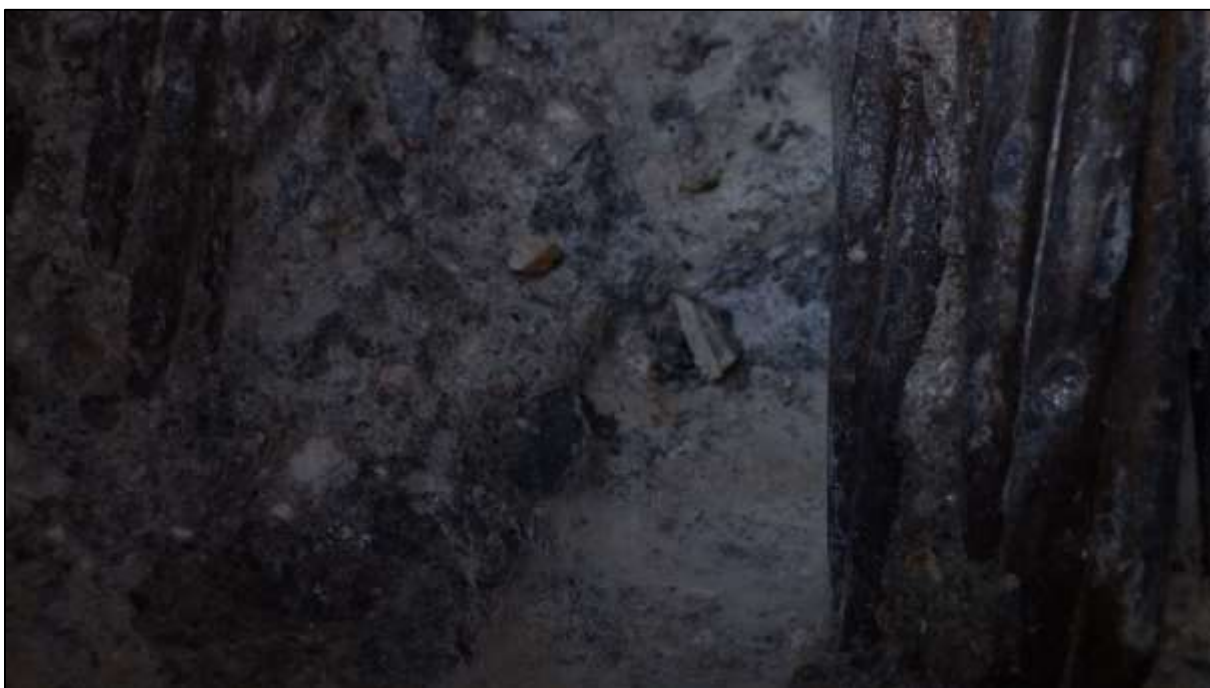
Foto 128: Pohled do téže sondy, vpravo kabel P2, nesouvislá povrchová koroze, místy propagace koroze ze štěrbiny mezi patentovými dráty

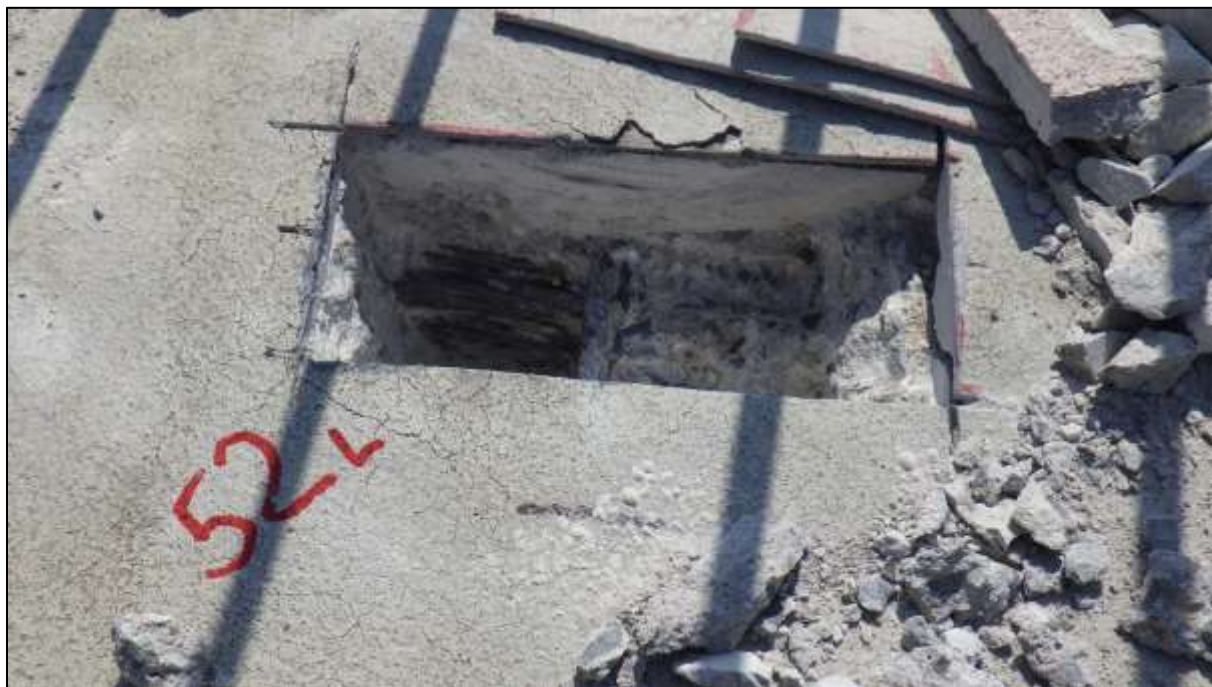
Foto 129: Pohled na otevřenou semidestruktivní sondu ke kabelům „systému A“
v levé rýze, spára 52, kabely L 1-2

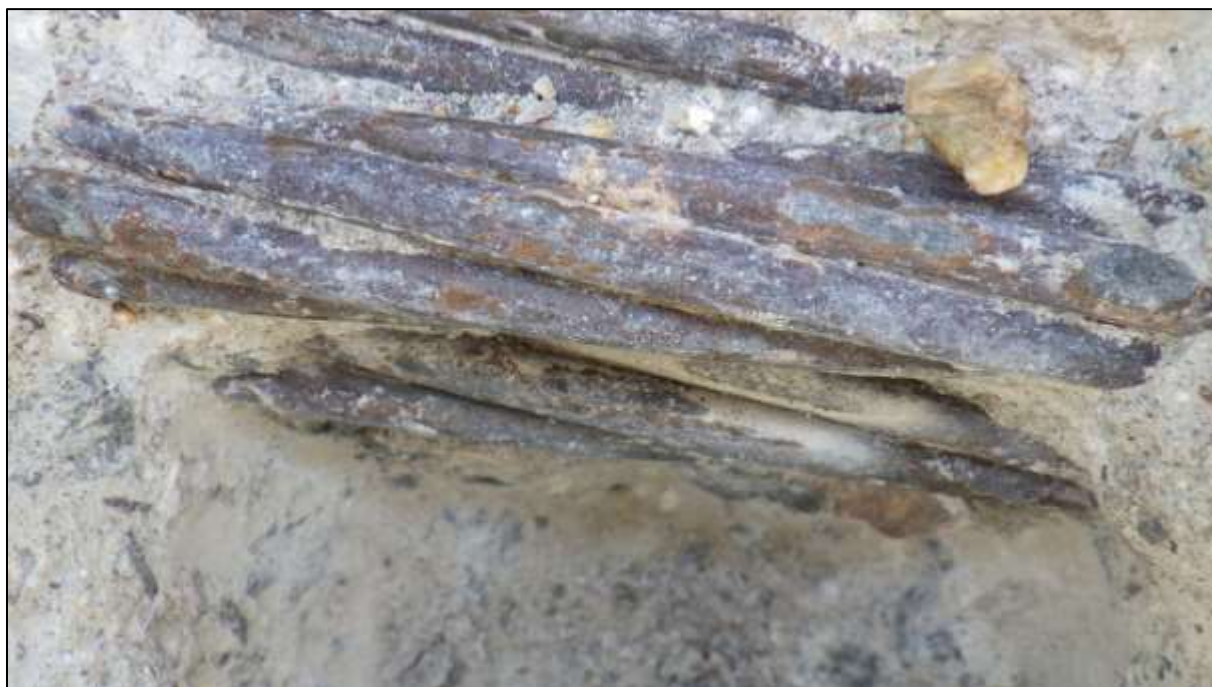
Foto 130: Bližší pohled na korozní stav odkrytých předpínacích lan kabelu L 2,
nesouvislá povrchová koroze, místy propagace koroze ze štěrbiny mezi
patentovými dráty

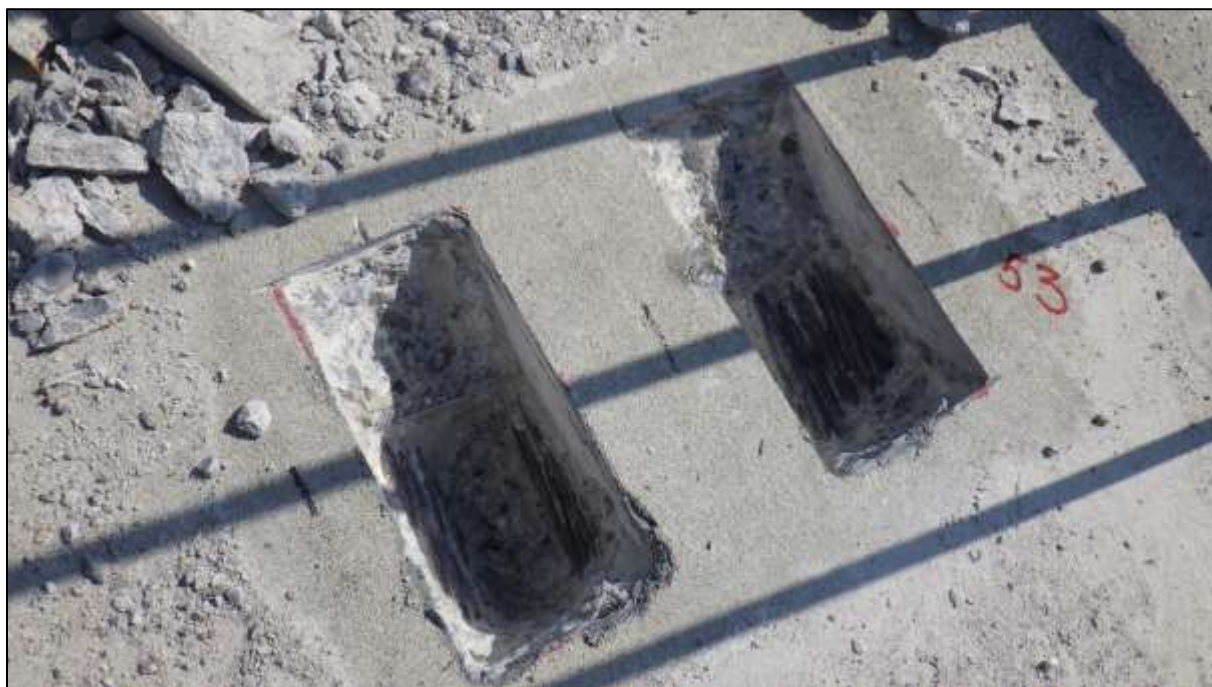
Foto 132: Pohled na otevřenou semidestruktivní sondu ke kabelům „systému A“ v levé rýze, spára 53, kabely L 1-2, 3

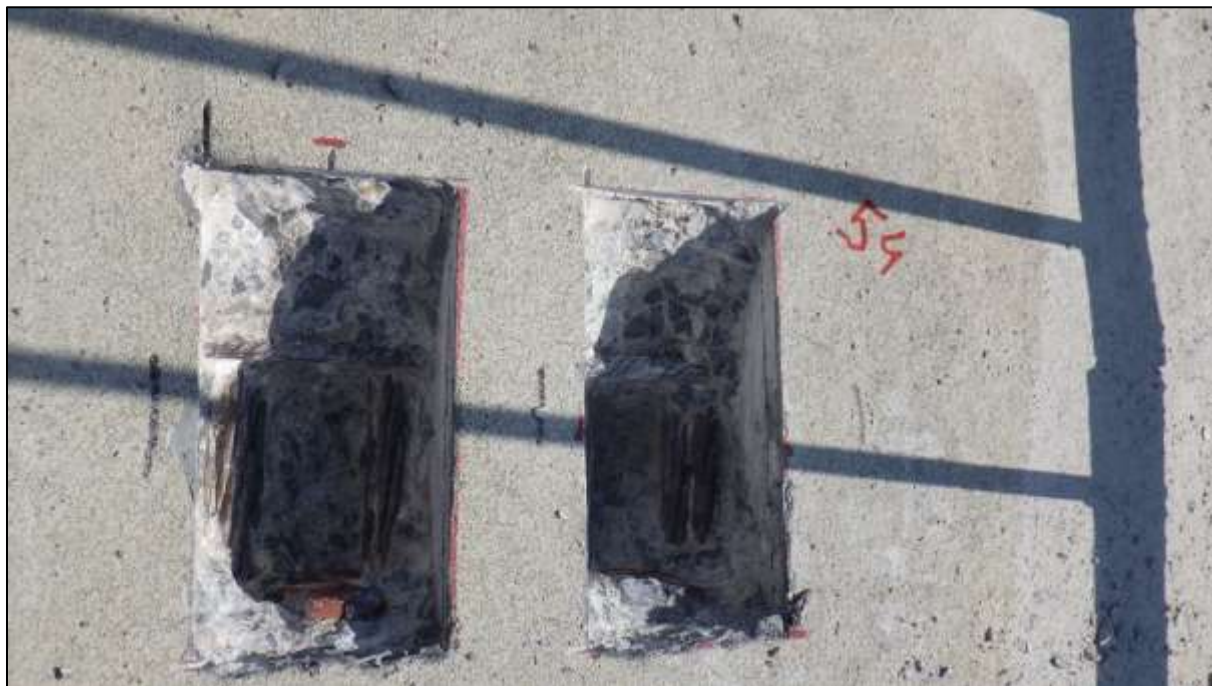
Foto 135: Pohled na otevřenou semidestruktivní sondu ke kabelům „systému A“ v levé rýze, spára 54, kabely L 1-2, 3

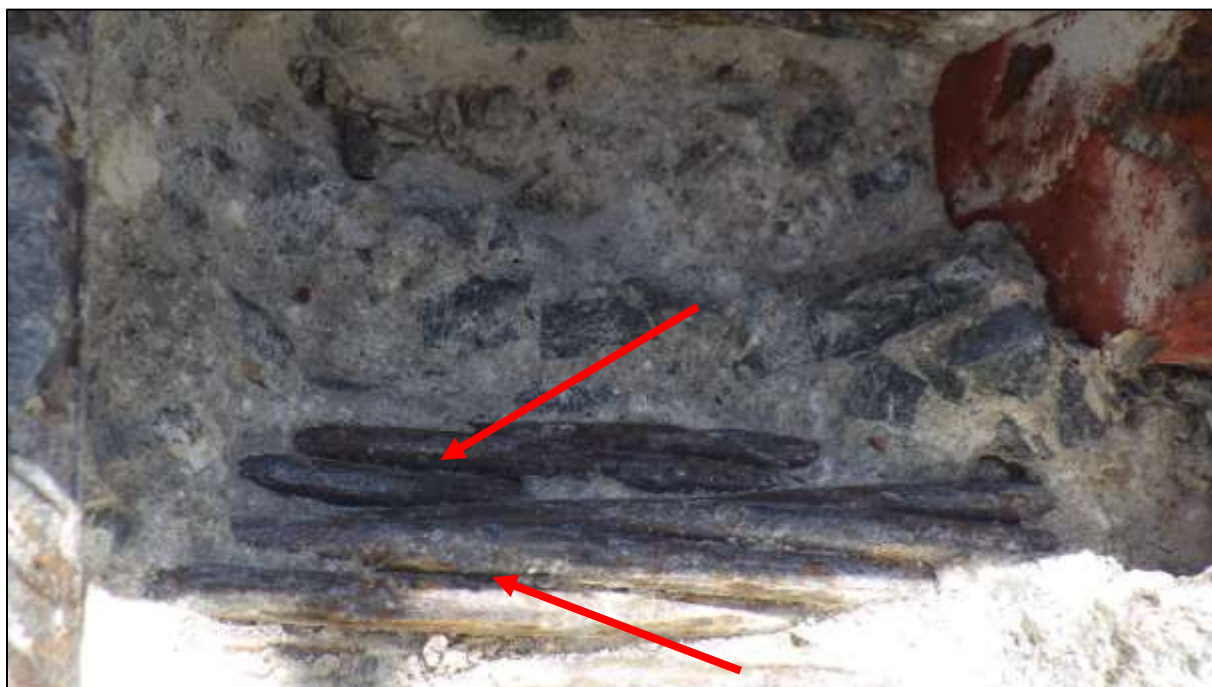
Foto 136: Bližší pohled na korozní stav odkrytých předpínacích lan kabelu L 1, nesouvislá slabá povrchová koroze, místy propagace koroze ze štěrbin mezi patentovými dráty (viditelné dutiny mezi dráty)

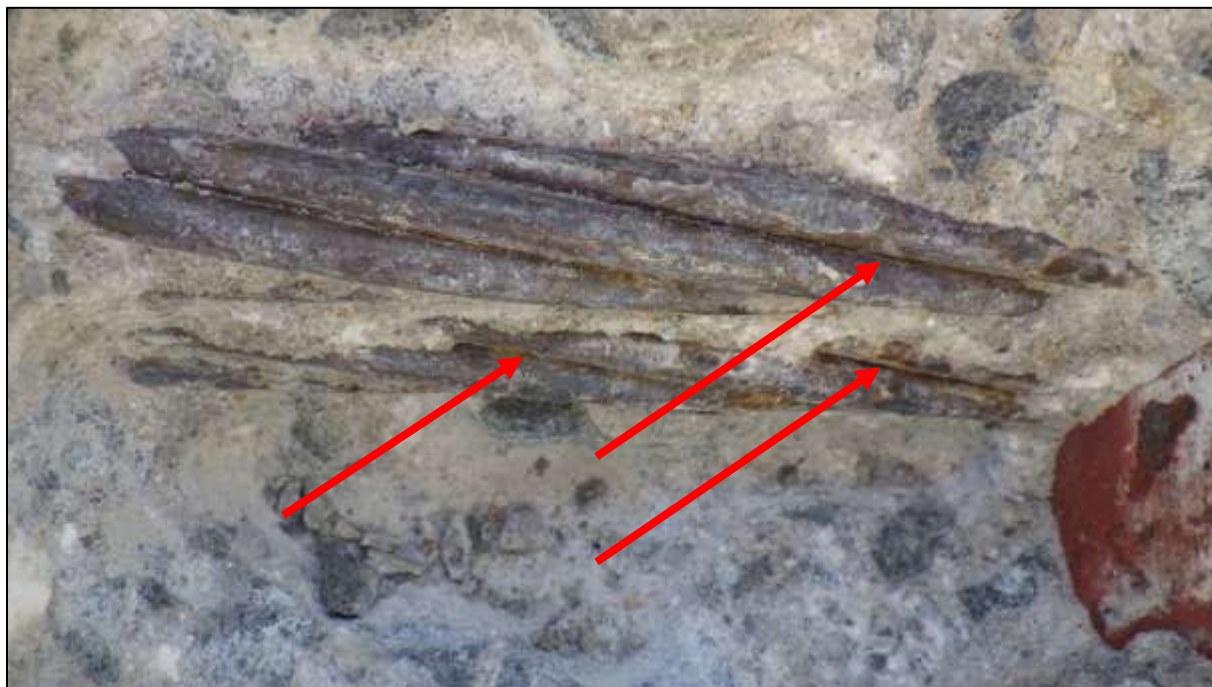
Foto 137: Bližší pohled na korozní stav odkrytých předpínacích lan kabelu L 2, nesouvislá slabá povrchová koroze, místy propagace koroze ze štěrbiny mezi patentovými dráty (viditelné dutiny mezi dráty)

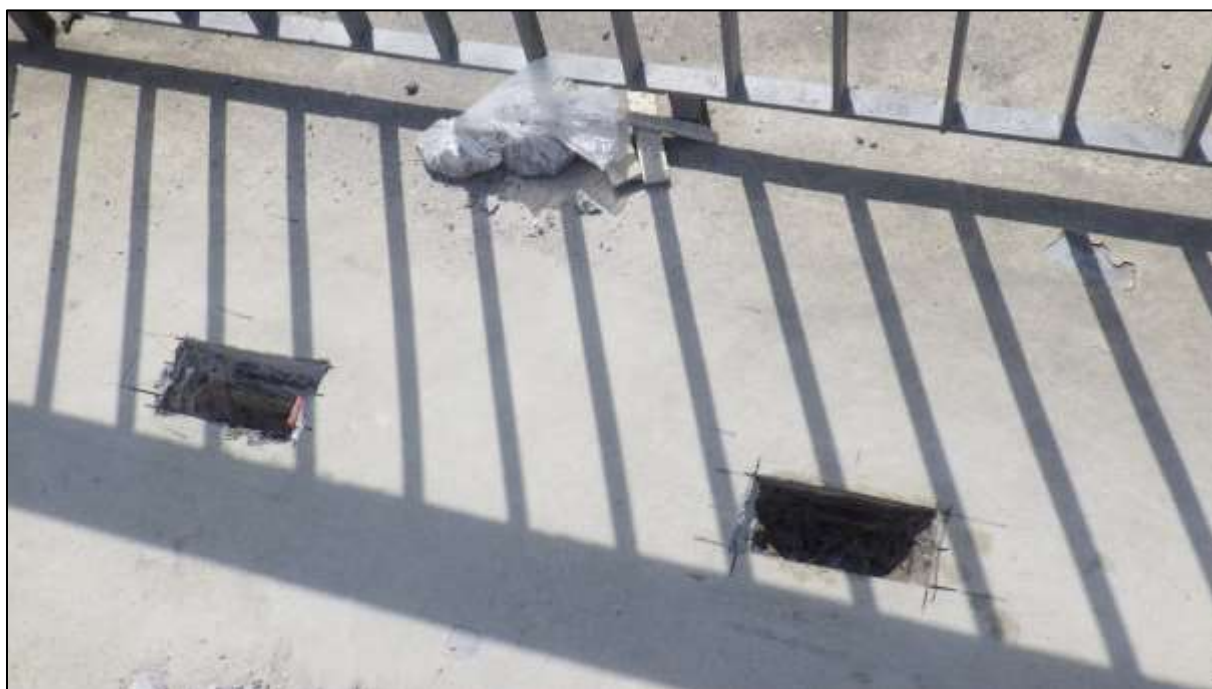
Foto 139: Pohled na otevřené semidestruktivní sondy ke kabelům „systému A“
v levé rýze, zleva - spára 66, prefabrikát 66-67, kabely L 2-3

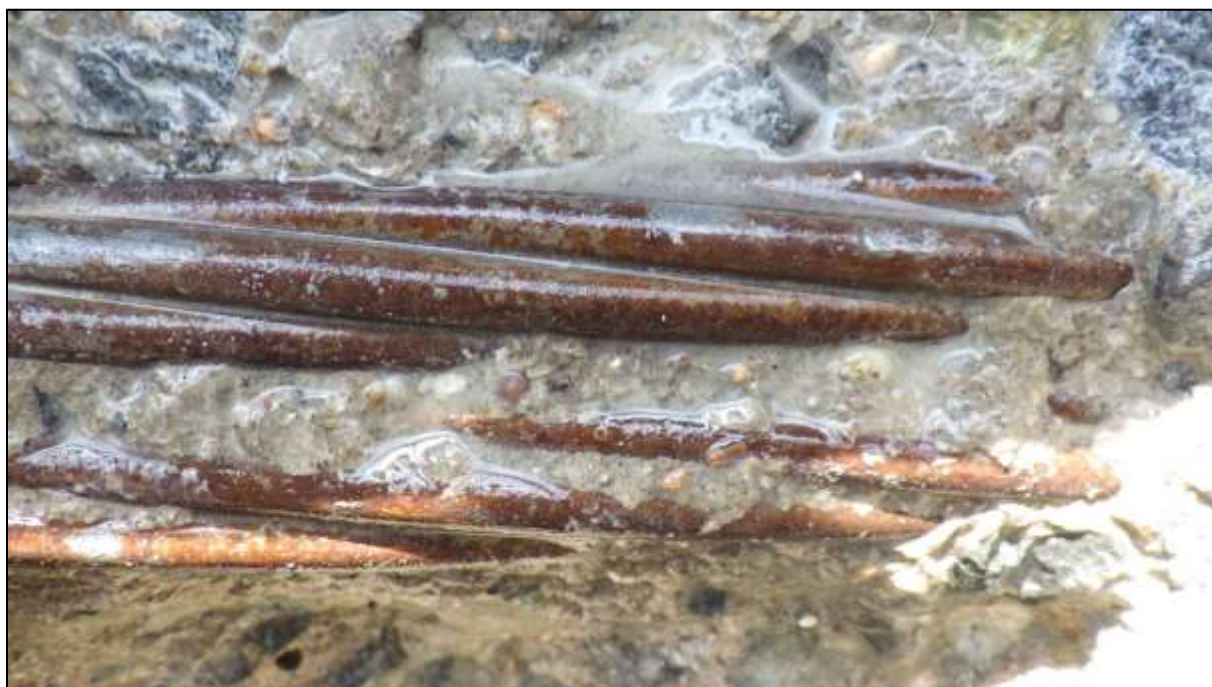
Foto 140: Bližší pohled na korozní stav odkrytých předpínacích lan kabelu L 3, kontrastní vzhled po navlhčení, slabá takřka souvislá povrchová koroze,

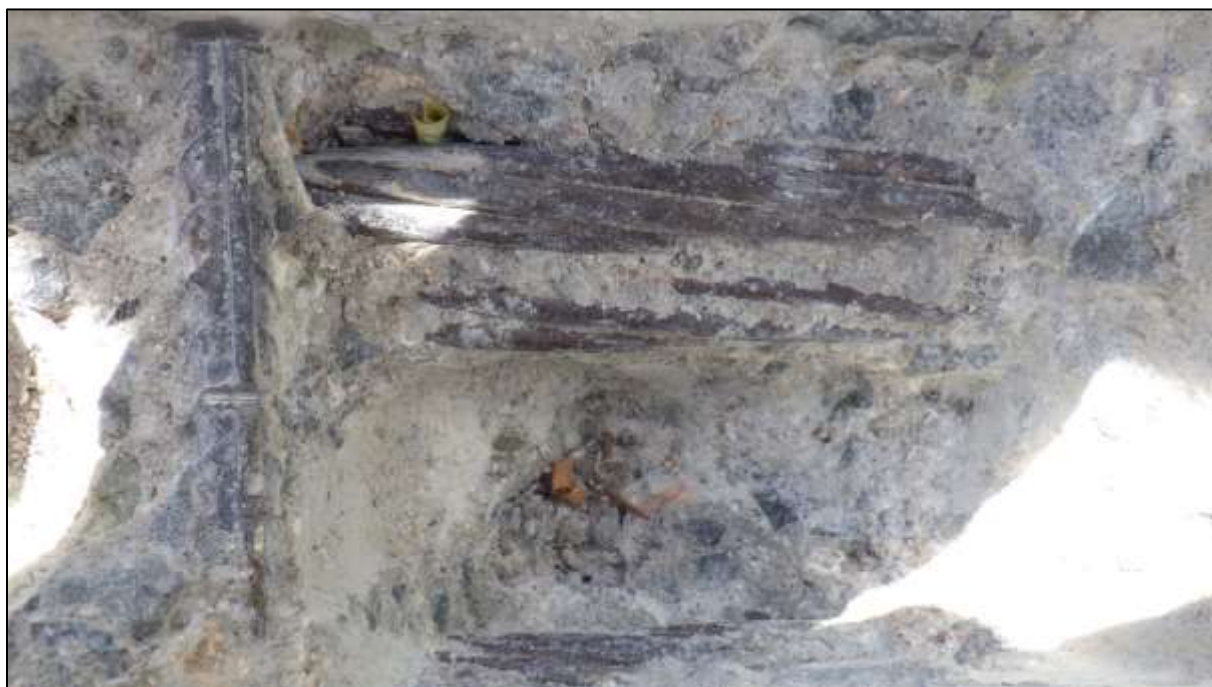
Foto 142: Pohled na otevřené semidestruktivní sondy ke kabelům „systému A“ v levé rýze, zleva - spára 69, kabely L 1-2, nesouvislá povrchová koroze

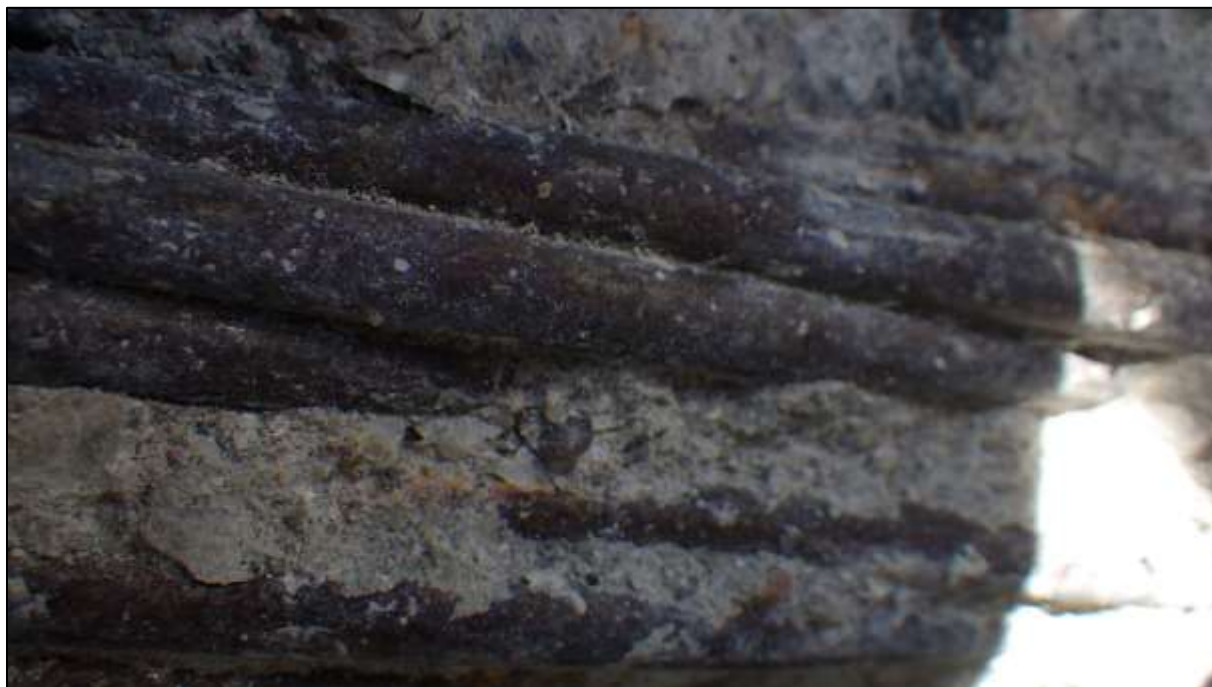
Foto 143: Bližší pohled na korozní stav odkrytých předpínacích lan kabelu L 2, nesouvislá povrchová koroze, místy propagace koroze ze štěrbin mezi patentovými dráty
