1. NP

LEGENDA PBR

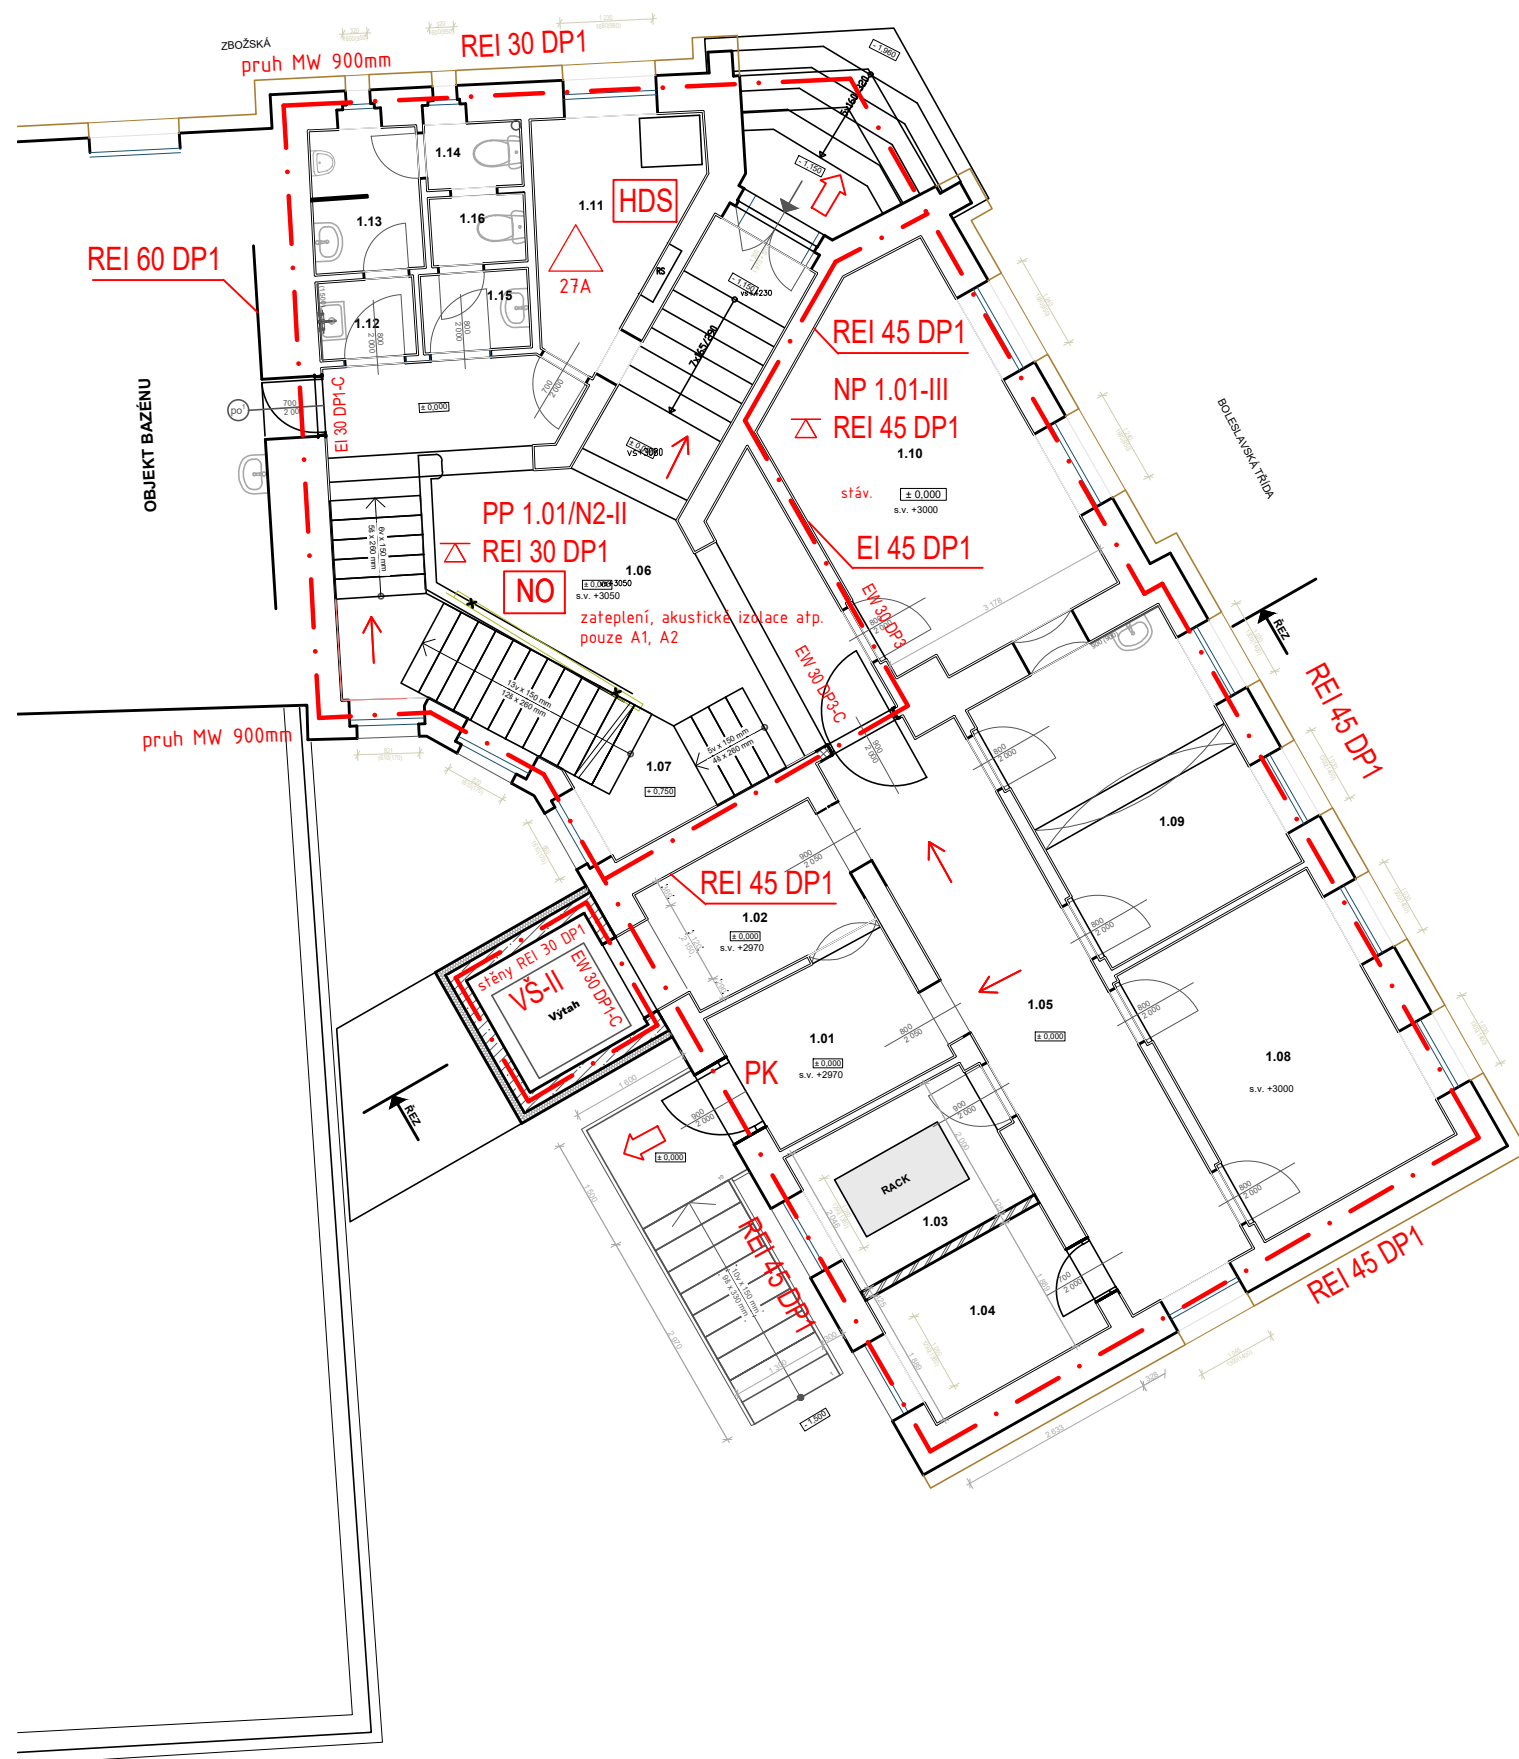
| | Hranice požárního úseku |
| <u>REI 45 DP1</u> | Pož. odolnost svislých nosných kcí |
| REI 45 DP1 | Pož. odolnost stropní kce |
| PP 1.01/N2-II | Označení požárního úseku |
| <div style="border: 1px solid red; padding: 2px; display: inline-block;">NO</div> | Nouzové osvětlení |
| PK | Panikové kování |
| | Směr úniku |
| | Východ z objektu |
