OBJEDNATEL:		Město Nymburk Náměstí Přemyslovců 163, 288 28 Nymburk
PROJEKTANT:		ing. arch. Jan Dluhoš Bubenská 1, 170 00 Praha 7 - Holešovice telefon: 737 947 244 email: info@jandluhos.cz
AKCE: GYMNÁZIUM NYMBURK KOMENSKÉHO 779, 288 40 NYMBURK PASPORT OKENNÍCH VÝPLNÍ		
ČÁST: ZJEDNODUŠENÁ DOKUMENTACE		
VYPRACOVAL:		ing. arch. Lea Dostálová, ing. arch. Jan Dluhoš
DATUM:	SRPEN 2012	ZAKÁZKA: 2012-013
STUPEŇ / INDEX:	PR/01	
KARTY PRVKŮ		B

ZJEDNODUŠENÁ DOKUMENTACE HISTORICKÉ VÝPLNĚ OKENNÍHO OTVORU

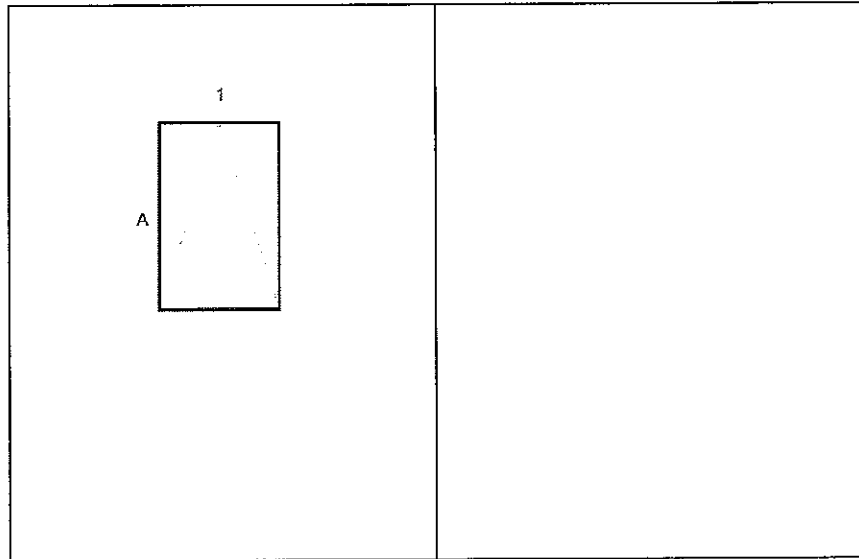
001

ROZMĚRY (CM):	ŠÍŘKA	90	VÝŠKA	110	PARAPET	
---------------	-------	----	-------	-----	---------	--

OKNO:	TYP OKNA OTEVÍRÁNÍ	NOVODOBÉ TYPOVÉ ZDVOJENÉ VÝKLOPNÉ
MATERIÁL:	MĚKKÉ DŘEVO	
PARAPET:	VNITŘNÍ:	OMÍTANÝ VNĚJŠÍ: ZAPUŠTĚNÝ
ŠPALETA:		
ZASKLENÍ:	ČIRÉ SKLO DO TMELU	
KOVÁNÍ:	ZÁVĚSY	ŽELEZNÉ VÁLCOVÉ
	KLIČKY	HLINÍKOVÉ
	JINÉ	
POVRCH. ÚPRAVA:	NÁTĚR	SOUVRSTVÍ NÁTĚRŮ, VRCHNÍ NÁTĚR ODSTÍNU SLONOVÁ KOST

VNITŘNÍ ČÁST	VNĚJŠÍ ČÁST
CELK.	1	
RÁM	2	
PARAPET	2	
ŠPALETA		
KŘÍDLO	2	
OKAPNICE		
KLIČKY	P	
ZASKLENÍ	P	
TMELNÍ SKEL	3

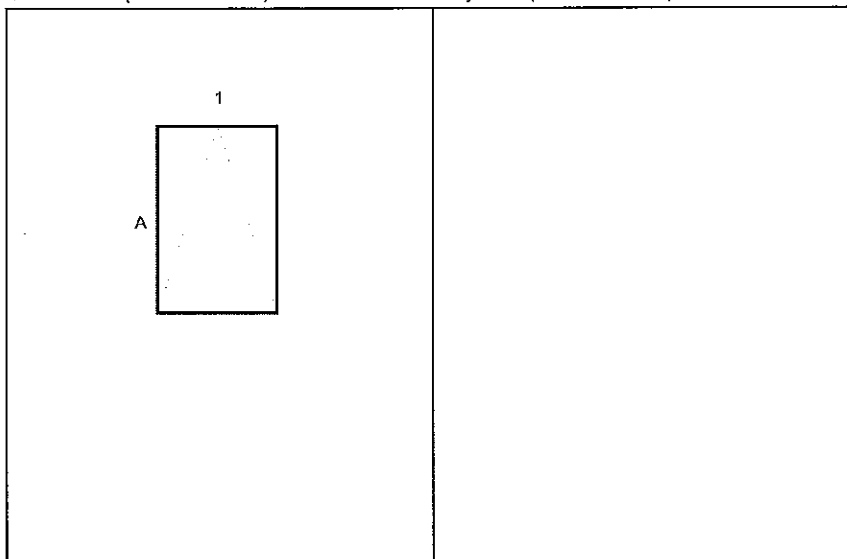
002

ROZMĚRY (CM): ŠÍŘKA 90 VÝŠKA 110 PARAPET

OKNO:	TYP OKNA	NOVODOBÉ TYPOVÉ ZDVOJENÉ
	OTEVÍRÁNÍ	VÝKLOPNÉ
MATERIÁL:	MĚKKÉ DŘEVO	
PARAPET:	VNITŘNÍ:	OMÍTANÝ VNĚJŠÍ: ZAPUŠTĚNÝ
ŠPALETA:		
ZASKLENÍ:	ČIRÉ SKLO DO TMELU	
KOVÁNÍ:	ZÁVĚSY	ŽELEZNÉ VÁLCOVÉ
	KLIČKY	HLINÍKOVÉ
	JINÉ

VNITŘNÍ ČÁST	VNĚJŠÍ ČÁST
CELK.	I	
RÁM	2	
PARAPET	2	
ŠPALETA		
KŘÍDLO	2	
OKAPNICE		
KLIČKY	P	
ZASKLENÍ	P	
TMELĚNÍ SKEL	3

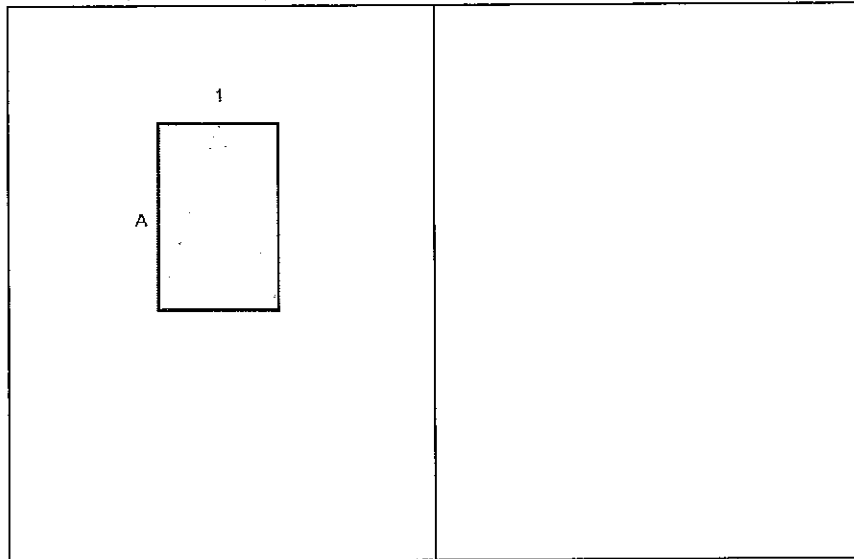
003

OKNO:	TYP OKNA	NOVODOBÉ TYPOVÉ ZDVOJENÉ
	OTEVÍRÁNÍ	VÝKLOPNÉ
MATERIÁL:	MĚKKÉ DŘEVO	
PARAPET:	VNITŘNÍ:	OMÍTANÝ VNĚJŠÍ: ZAPUŠTĚNÝ
ŠPALETA:		
ZASKLENÍ:	ČIRÉ SKLO DO TMELU	
KOVÁNÍ:	ZÁVĚSY	ŽELEZNÉ VÁLCOVÉ
	KLIČKY	HLINÍKOVÉ
	JINÉ

VNITŘNÍ ČÁST	VNĚJŠÍ ČÁST
CELK.	1	
RÁM	2	
PARAPET	2	
ŠPALETA		
KŘÍDLO	2	
OKAPNICE		
KLIČKY	P	
ZASKLENÍ	P	
TMELNÍ SKEL	3

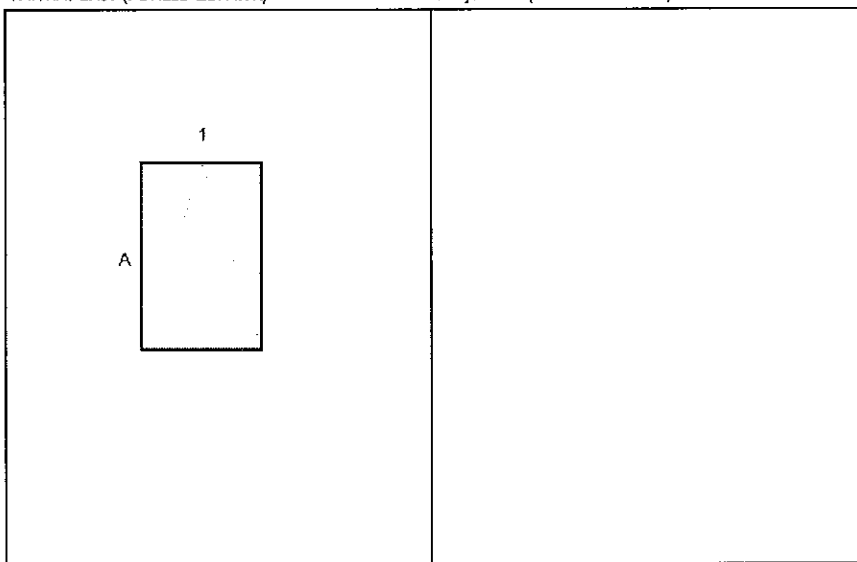
OZNAČENÍ 004

ROZMĚRY (CM): ŠÍŘKA 90 VÝŠKA 110 PARAPET

OKNO: TYP OKNA NOVODOBÉ TYPOVÉ ZDVOJENÉ
 OTEVÍRÁNÍ VÝKLOPNÉ
 MATERIÁL: MĚKKÉ DŘEVO
 PARAPET: VNITŘNÍ: OMÍTANÝ VNĚJŠÍ: ZAPUŠTĚNÝ
 ŠPALETA:
 ZASKLENÍ: ČIRÉ SKLO DO TMELU
 KOVÁNÍ: ZÁVĚSY ŽELEZNÉ VÁLCOVÉ
 KLIČKY HLINÍKOVÉ
 JINÉ

VNITŘNÍ ČÁST	VNĚJŠÍ ČÁST
CELK.	1	
RÁM	2	
PARAPET	2	
ŠPALETA		
KŘÍDLO	2	
OKAPNICE		
KLIČKY	P	
ZASKLENÍ	P	
TMELNĚNÍ SKEL	3

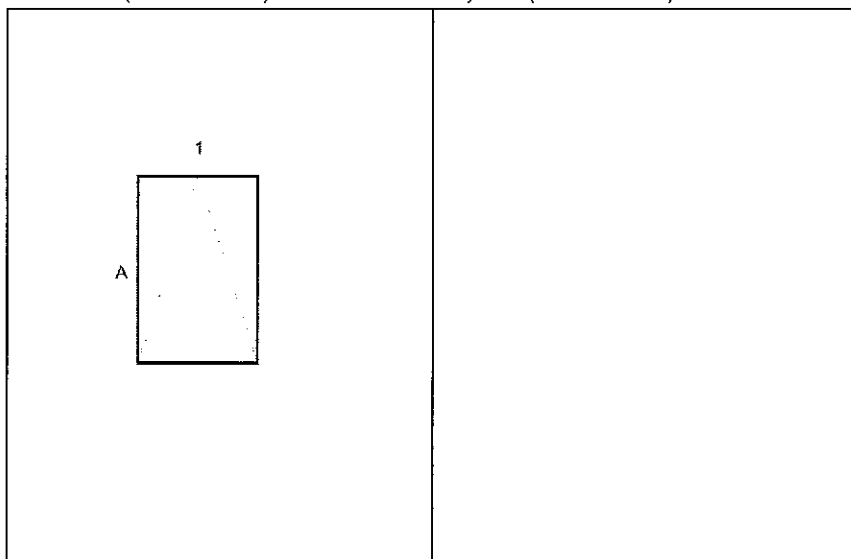
005

ROZMĚRY (CM):	ŠÍŘKA	90	VÝŠKA	110	PARAPET	
---------------	-------	----	-------	-----	---------	--

OKNO:	TYP OKNA	NOVODOBÉ TYPOVÉ ZDVOJENÉ
	OTEVÍRÁNÍ	VÝKLOPNÉ
MATERIÁL:	MĚKKÉ DŘEVO	
PARAPET:	VNITŘNÍ:	OMÍTANÝ VNĚJŠÍ: ZAPUŠTĚNÝ
ŠPALETA:		
ZASKLENÍ:	ČIRÉ SKLO DO TMELU	
KOVÁNÍ:	ZÁVĚSY	ŽELEZNÉ VÁLCOVÉ
	KLÍČKY	HLINÍKOVÉ
	JINÉ

VNITŘNÍ ČÁST	VNĚJŠÍ ČÁST
CELK.	1	
RÁM	2	
PARAPET	2	
ŠPALETA		
KŘÍDLO	2	
OKAPNICE		
KLÍČKY	P	
ZASKLENÍ	P	
TMELNÍ SKEL	3

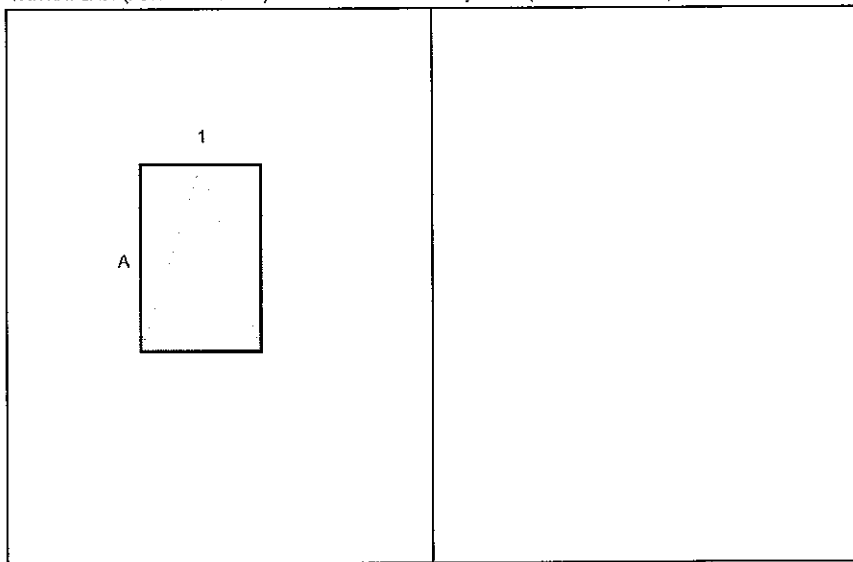
OZNAČENÍ 006

ROZMĚRY (CM): ŠÍŘKA 90 VÝŠKA 110 PARAPET

OKNO:	TYP OKNA	NOVODOBÉ TYPOVÉ ZDVOJENÉ
	OTEVÍRÁNÍ	VÝKLOPNÉ
MATERIÁL:	MĚKKÉ DŘEVO	
PARAPET:	VNITŘNÍ:	OMÍTANÝ VNĚJŠÍ ZAPUŠTĚNÝ
ŠPALETA:		
ZASKLENÍ:	ČIRÉ SKLO DO TMELU	
KOVÁNÍ:	ZÁVĚSY	ŽELEZNÉ VÁLCOVÉ
	KLIČKY	HLINÍKOVÉ
	JINÉ	
POVRCH. ÚPRAVA:	NÁTĚR	SOUVRSTVÍ NÁTĚRŮ, VRCHNÍ NÁTĚR ODSTÍNU SLONOVÁ KOST

VNITŘNÍ ČÁST	VNĚJŠÍ ČÁST
CELK.	1	
RÁM	2	
PARAPET	2	
ŠPALETA		
KŘÍDLO	2	
OKAPNICE		
KLIČKY	P	
ZASKLENÍ	P	
TMELNÍ SKEL	3

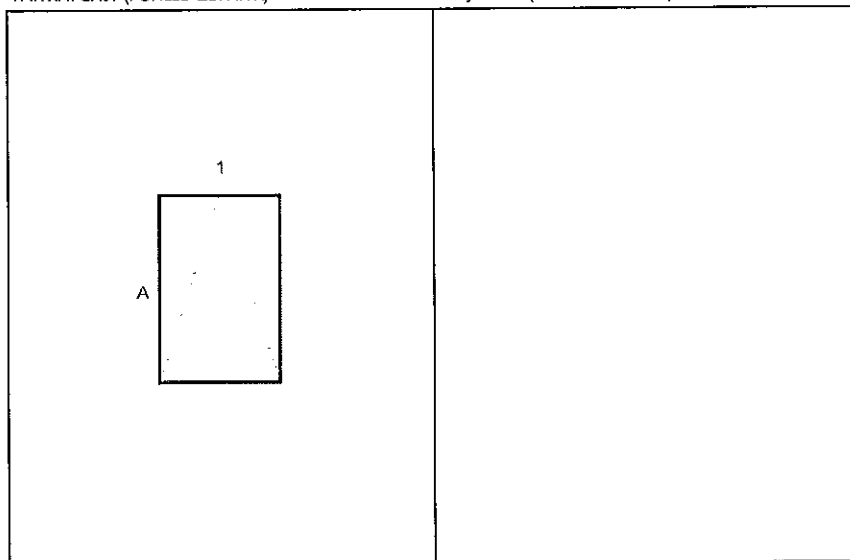
007

OKNO:	TYP OKNA	NOVODOBÉ TYPOVÉ ZDVOJENÉ
	OTEVÍRÁNÍ	VÝKLOPNÉ
MATERIÁL:	MĚKKÉ DŘEVO	
PARAPET:	VNITŘNÍ:	OMÍTANÝ VNĚJŠÍ: ZAPUŠTĚNÝ
ŠPALETA:		
ZASKLENÍ:	ČIRÉ SKLO DO TMELU	
KOVÁNÍ:	ZÁVĚSY	ŽELEZNÉ VÁLCOVÉ
	KLIČKY	HLINÍKOVÉ
	JINÉ

VNITŘNÍ ČÁST	VNĚJŠÍ ČÁST
CELK.	1	
RÁM	2	
PARAPET	2	
ŠPALETA		
KŘÍDLO	2	
OKAPNICE		
KLIČKY	P	
ZASKLENÍ	P	
TMELNÍ SKEL	3

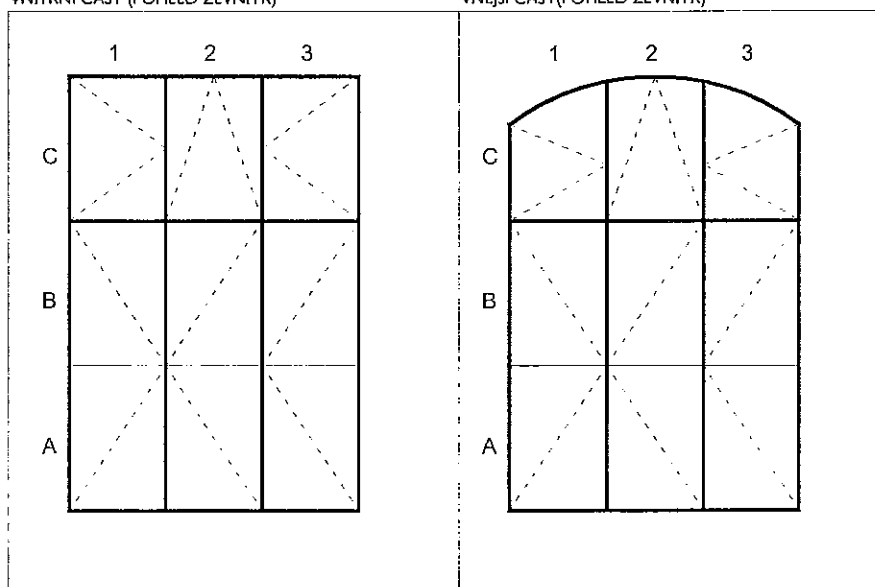
114

ROZMĚRY (CM):	ŠÍŘKA	183	VÝŠKA	271	PARAPET	106
---------------	-------	-----	-------	-----	---------	-----

OKNO:	TYP OKNA	DVOJITÉ		
	OTEVÍRÁNÍ	DOVNITŘ S VÝKLOPNÝMI VĚTRACÍMI KŘÍDLY		
MATERIÁL:	MĚKKÉ DŘEVO			
PARAPET:	VNITŘNÍ:	DŘEVĚNÝ	VNĚJŠÍ:	OPLEROVÁNÍ
ŠPALETA:	OMÍTANÁ, PARAPETNÍ ČÁST DŘEVĚNÁ			
ZASKLENÍ:	ČIRÉ SKLO DO TMELU			
KOVÁNÍ:	ZÁVĚSY	ŽELEZNÉ VÁLCOVÉ S DEKORATIVNÍM UKONČENÍM		
		NÁTĚR STEJNOU BARVOU JAKO KŘÍDLA		
	KLÍČKY	MOSAZNÉ PŮLOLIVY S ROZLIŠENÍM PRAVÁ / LEVÁ		
	JINÉ	ROHOVNÍKY, MOSAZNÉ NÁRAZNÍKY, ZADLABANÉ ZÁSKOČKY		
		SKLOPNÝ MECHANISMUS		
POVRCH. ÚPRAVA:	NÁTĚR	SOUVRSTVÍ NÁTĚRŮ, VRCHNÍ NÁTĚR ODSŤINU SLONOVÁ KOST

VNITŘNÍ ČÁST			VNĚJŠÍ ČÁST				
		CELK.	1	2	3	CELK.	1	2	3
RÁM		2				3			
PARAPET		2				1			
ŠPALETA		1-2							
KŘÍDLO	C		2	2	2		3	3	3
	AB		2	2	2		3	3	3
OKAPNICE							3	4	3
KLÍČKY	C	nefunkč. pák m.	P		P		P		P
	B		P	P	P		P	P	P
	A		P	P	P		N		P
ZASKLENÍ	C		P	N	P		P	P	P
	B		N	P	N		N	X	P
	A		N	P	N		N	X	P
TMELNÍ SKEL		2				3

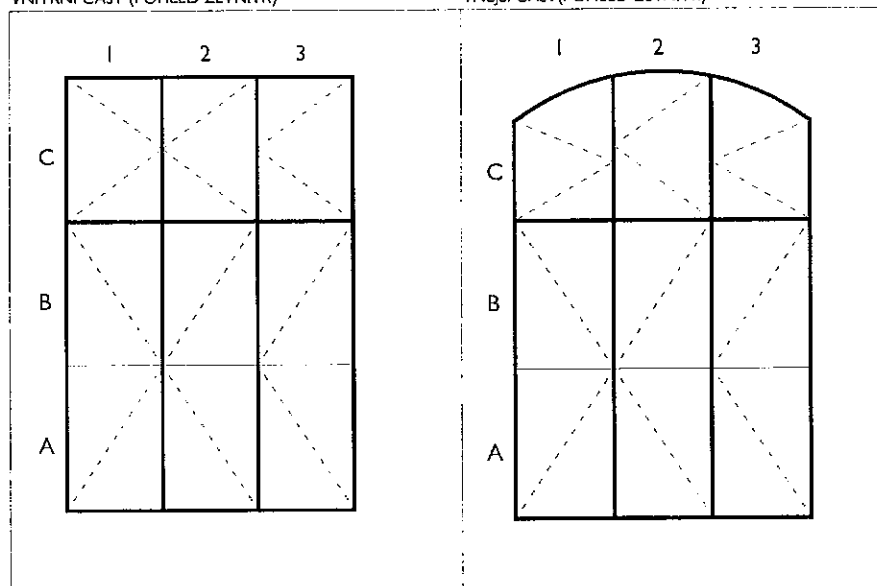
OZNAČENÍ 115

ROZMĚRY (CM): ŠÍŘKA 182 VÝŠKA 270 PARAPET 106

OKNO:	TYP OKNA	DVOJITÉ	
	OTEVŘÁNÍ	DOVNITŘ	
MATERIÁL:	MĚKKÉ DŘEVO		
PARAPET:	VNITŘNÍ:	DŘEVĚNÝ	VNĚJŠÍ: OPLECHOVÁNÍ
ŠPALETA:	OMÍTANÁ, PARAPETNÍ ČÁST DŘEVĚNÁ		
ZASKLENÍ:	ČIRÉ SKLO DO TMELU		
KOVÁNÍ:	ZÁVĚSY	ŽELEZNÉ VÁLCOVÉ S DEKORATIVNÍM UKONČENÍM	
		NÁTĚR STEJNOU BARVOU JAKO KŘÍDLA	
	KLIČKY	MOSAZNÉ PŮLOLIVY S ROZLIŠENÍM PRAVÁ / LEVÁ	
	JINÉ	ROHOVNÍKY, MOSAZNÉ NÁRAZNÍKY, ZADLABANÉ ZÁSKOČKY	
POVRCH. ÚPRAVA:	NÁTĚR	SOUVRSTVÍ NÁTĚRŮ, VRCHNÍ NÁTĚR ODSŤÍNU SLONOVÁ KOST

CELK.	VNITŘNÍ ČÁST			VNĚJŠÍ ČÁST			
		1	2	3	CELK.	1	2	3
RÁM	2				3			
PARAPET	2				3			
ŠPALETA	2							
KŘÍDLO		C	AB					
					3	3	3	3
OKAPNICE						3	3	3
KLIČKY		C	B	A				
					P	N	P	
					P	P	N	
					P	P	N	
ZASKLENÍ		C	B	A				
					P	P	P	
					P	X	P	
					N	N	N	
TMELNÍ SKEL	2							
					3

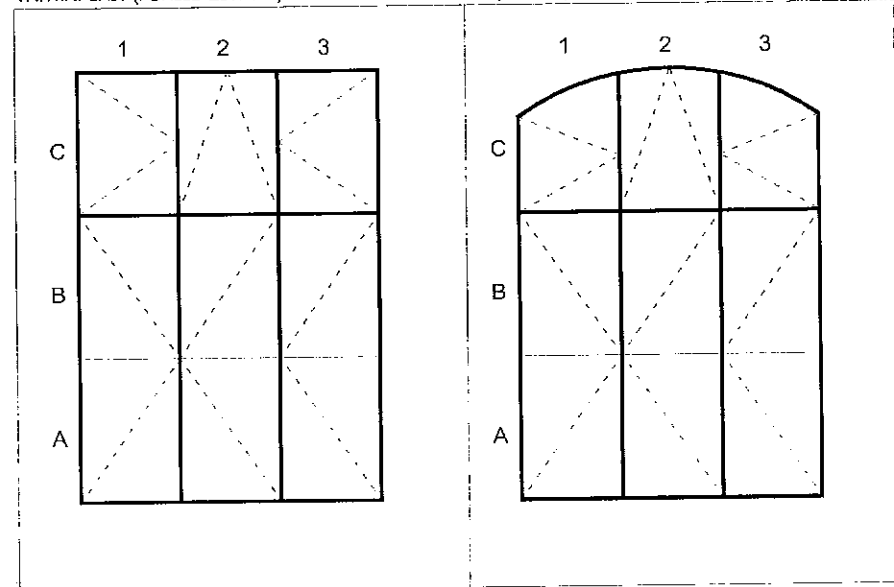
116

OKNO:	TYP OKNA	DVOJITÉ
	OTEVÍRÁNÍ	DOVNITŘ S VÝKLOPNÝMI VĚTRACÍMI KŘÍDLY
MATERIÁL:	MĚKKÉ DŘEVO	
PARAPET:	VNITŘNÍ:	DŘEVĚNÝ VNĚJŠÍ: OPLECHOVÁNÍ
ŠPALETA:	OMÍTANÁ, PARAPETNÍ ČÁST DŘEVĚNÁ	
ZASKLENÍ:	ČIRÉ SKLO DO TMELU	
KOVÁNÍ:	ZÁVĚSY	ŽELEZNÉ VÁLCOVÉ S DEKORATIVNÍM UKONČENÍM
	KLÍČKY	NÁTĚR STEJNOU BARVOU JAKO KŘÍDLA
	JINÉ	MOSAZNÉ PŮLLOUVY S ROZLIŠENÍM PRÁVÁ / LEVÁ
		ROHOVNÍKY, MOSAZNÉ NÁRAZNÍKY, ZADLABANÉ ZÁSKOČKY
		SKLOPNÝ MECHANISMUS
POVRCH. ÚPRAVA:	NÁTĚR	SOUVRSTVÍ NÁTĚRŮ, VRCHNÍ NÁTĚR ODSTÍNU SLONOVÁ KOST

VNITŘNÍ ČÁST			VNĚJŠÍ ČÁST				
	CELK.	1	2	3	CELK.	1	2	3
RÁM	2				3			
PARAPET	2				1			
ŠPALETA	2-3							
KŘÍDLO	C	2	2	2	3	3	3	
	AB	2	2	2	3	3	3	
OKAPNICE					4	4	4	
KLÍČKY	C	NEFUNKČ. PÁK.	P	P	P	P	P	
	B		P	P	P	P	P	
	A		P	P	P	N	P	
ZASKLENÍ	C		P	P	P	P	N	N
	B		P	P	P	P	N	N
	A		X	P	N	N	N	N
TMELĚNÍ SKEL	3				3

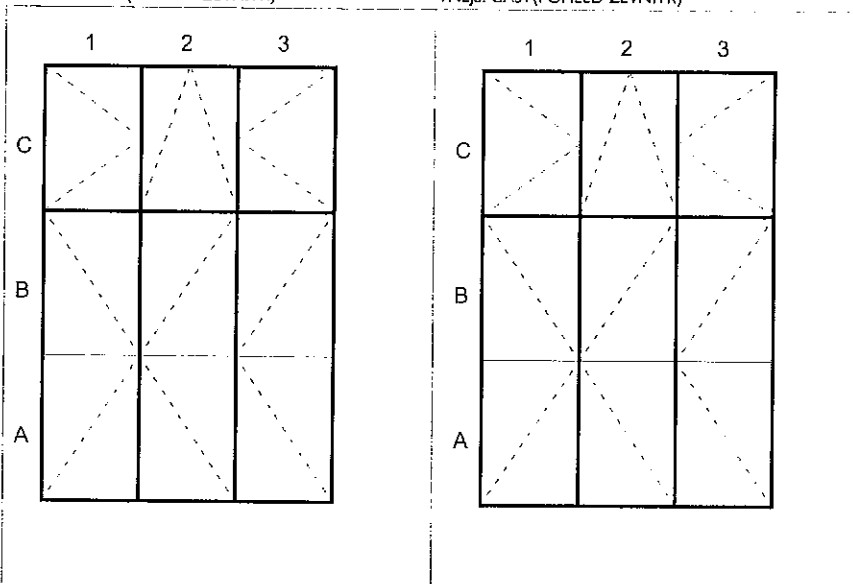
214

ROZMĚRY (CM):	ŠÍŘKA	181	VÝŠKA	270	PARAPET	108
---------------	-------	-----	-------	-----	---------	-----

OKNO:	TYP OKNA	DVOJITÉ
	OTEVÍRÁNÍ	DOVNITŘ S VÝKLOPNÝMI VĚTRACÍMI KŘÍDLY
MATERIÁL:	MĚKKÉ DŘEVO	
PARAPET:	VNITŘNÍ:	DŘEVĚNÝ VNĚJŠÍ: OPLECHOVÁNÍ
ŠPALETA:	OMÍTANÁ, PARAPETNÍ ČÁST DŘEVĚNÁ	
ZASKLENÍ:	ČIRÉ SKLO DO TMELU	
KOVÁNÍ:	ZÁVĚSY	ŽELEZNÉ VÁLCOVÉ S DEKORATIVNÍM UKONČENÍM
		NÁTĚR STEJNOU BARVOU JAKO KŘÍDLA
	KLÍČKY	MOSAZNÉ PŮLOLIVY S ROZLIŠENÍM PRAVÁ / LEVÁ
	JINÉ	ROHOVNÍKY, MOSAZNÉ NÁRAZNÍKY, ZADLABANÉ ZÁSKOČKY
POVRCH. ÚPRAVA:	NÁTĚR	VNIŘNÍ ROLETA A ŽALUZIE, SKLOPNÝ MECHANISMUS
		SOUVRSTVÍ NÁTĚRŮ, VRCHNÍ NÁTĚR ODSTÍNU SLONOVÁ KOST

CELK.	VNITŘNÍ ČÁST			VNĚJŠÍ ČÁST		
		1	2	3	1	2	3
RÁM	2				3		
PARAPET	2				3		
ŠPALETA	3						
KŘÍDLO	C	2	2	2	3	3	3
	AB	2	2	2KŘ	3, KŘ.	3	3, KŘ.
OKAPNICE					4	4	4
KLÍČKY	C	P	P	P	P	P	P
	B	P	P	P	P	X	P
	A	P	P	P	P	P	P
ZASKLENÍ	C	P	P	P	P	N	P
	B	P	P	P	P	N	N
	A	P	P	P	P	P	P
TMELNÍ SKEL		3	3	3	3	3	3

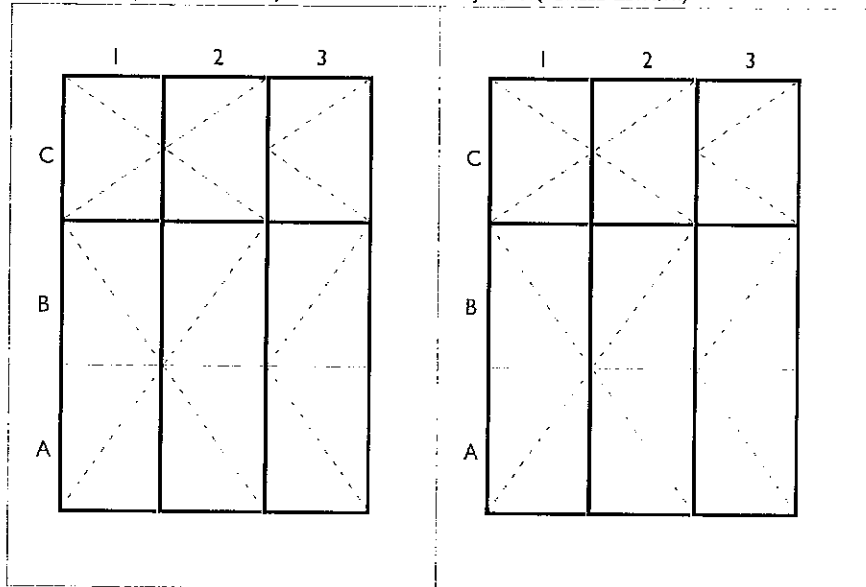
215

ROZMĚRY (CM):	ŠÍŘKA	181	VÝŠKA	271	PARAPET	108
---------------	-------	-----	-------	-----	---------	-----

OKNO:	TYP OKNA	DVOJITÉ	
	OTEVÍRÁNÍ	DO VNITŘ	
MATERIÁL:	MĚKKÉ DŘEVO		
PARAPET:	VNITŘNÍ:	DŘEVĚNÝ	
ŠPALETA:	OMÍTANÁ, PARAPETNÍ ČÁST DŘEVĚNÁ	VNĚJŠÍ:	OPLECHOVÁNÍ
ZASKLENÍ:	ČIRÉ SKLO DO TMELU		
KOVÁNÍ:	ZÁVĚSY	ŽELEZNÉ VÁLCOVÉ S DEKORATIVNÍM UKONČENÍM	
		NÁTĚR STEJNOU BARVOU JAKO KŘÍDLA	
	KLIČKY	MOSAZNÉ PŮLOLIVY S ROZLIŠENÍM PRAVÁ / LEVÁ	
	JINÉ	ROHOVNÍKY, MOSAZNÉ NÁRAZNÍKY, ZADLABANÉ ŽÁSKOČKY	
		VNIŘNÍ ROLETA A ŽALUZIE	
POVRCH. ÚPRAVA:	NÁTĚR	SOUVRSTVÍ NÁTĚRŮ, VRCHNÍ NÁTĚR ODSTÍNU SLONOVÁ KOST

VNITŘNÍ ČÁST			VNĚJŠÍ ČÁST				
	CELK.	1	2	3	CELK.	1	2	3
RÁM	2				3			
PARAPET	2				3			
ŠPALETA	3							
KŘÍDLO	C	2	2	2	3	3	3	3
	AB	2	2	2	3	3	3	3
OKAPNICE					4	4	4	4
KLIČKY	C	P	P	P	P	P	P	P
	B	N	P	P	N	P	P	P
	A	P	P	P	N	P	P	P
ZASKLENÍ	C	P	P	P	P	P	P	P
	B	P	P	P	N	P	P	P
	A	P	P	P	P	P	P	P
TMELNÍ SKEL		2	2	3		3	3	3

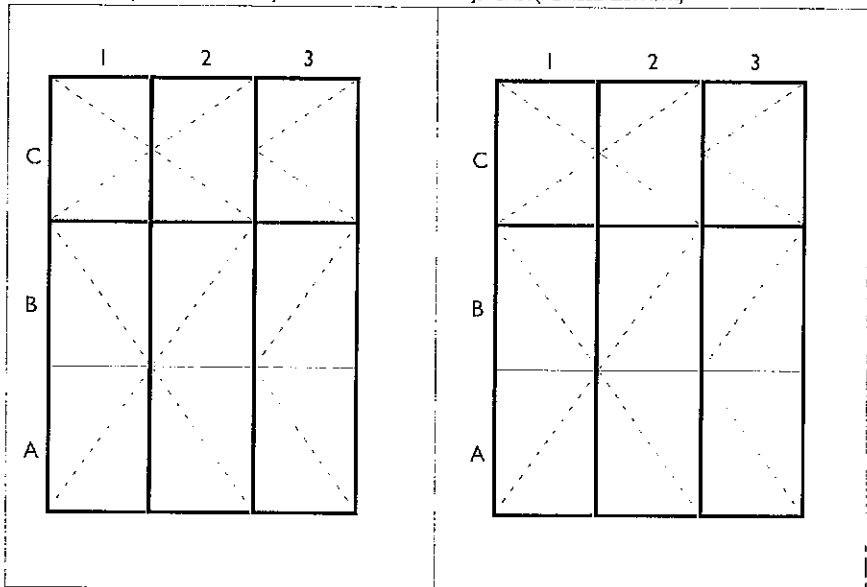
216

MATERIÁL: MĚKKÉ DŘEVO
