OBJEDNATEL:		Město Nymburk Náměstí Přemyslovců 163, 288 28 Nymburk
PROJEKTANT:		ing. arch. Jan Dluhoš Bubenská 1, 170 00 Praha 7 - Holešovice telefon: 737 947 244 email: info@jandluhos.cz
AKCE: GYMNÁZIUM NYMBURK KOMENSKÉHO 779, 288 40 NYMBURK PASPORT OKENNÍCH VÝPLNÍ		
ČÁST: ZJEDNODUŠENÁ DOKUMENTACE		
VYPRACOVAL:		ing. arch. Lea Dostálová, ing. arch. Jan Dluhoš
DATUM:	SRPEN 2012	ZAKÁZKA: 2012-013
STUPEŇ / INDEX:	PR/01	
KARTY PRVKŮ		B

ZJEDNODUŠENÁ DOKUMENTACE HISTORICKÉ VÝPLNĚ OKENNÍHO OTVORU

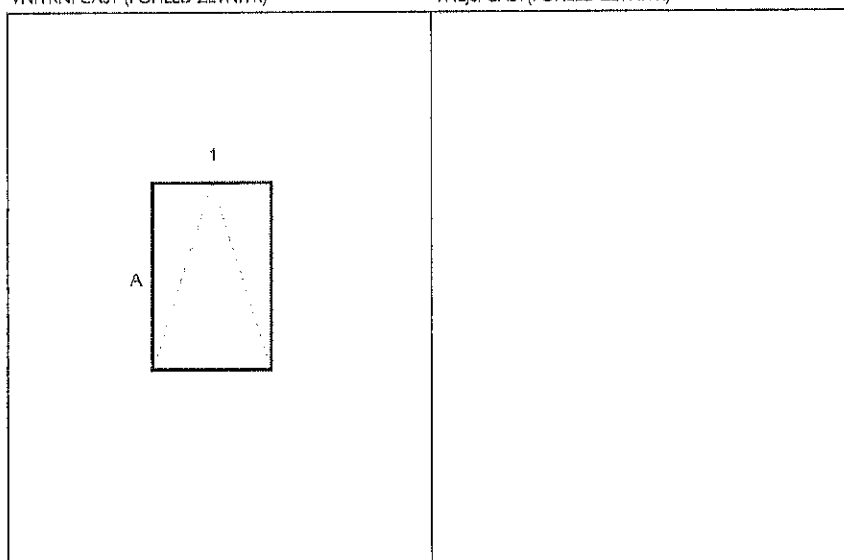
008

OKNO:	TYP OKNA	NOVODOBÉ TYPOVÉ ZDVOJENÉ
	OTEVÍRÁNÍ	VÝKLOPNÉ
MATERIÁL:	MĚKKÉ DŘEVO	
PARAPET:	VNITŘNÍ:	OMÍTANÝ VNĚJŠÍ: ZAPUŠTĚNÝ
ŠPALETA:		
ZASKLENÍ:	ČIRÉ SKLO DO TMELU	
KOVÁNÍ:	ZÁVĚSY	ŽELEZNÉ VÁLCOVÉ
	KLIČKY	HLINÍKOVÉ
	JINÉ

VNITŘNÍ ČÁST	VNĚJŠÍ ČÁST
CELK.	I	
RÁM	2	
PARAPET	2	
ŠPALETA		
KŘÍDLO	2	
OKAPNICE		
KLIČKY	P	
ZASKLENÍ	P	
TMELNÍ SKEL	3

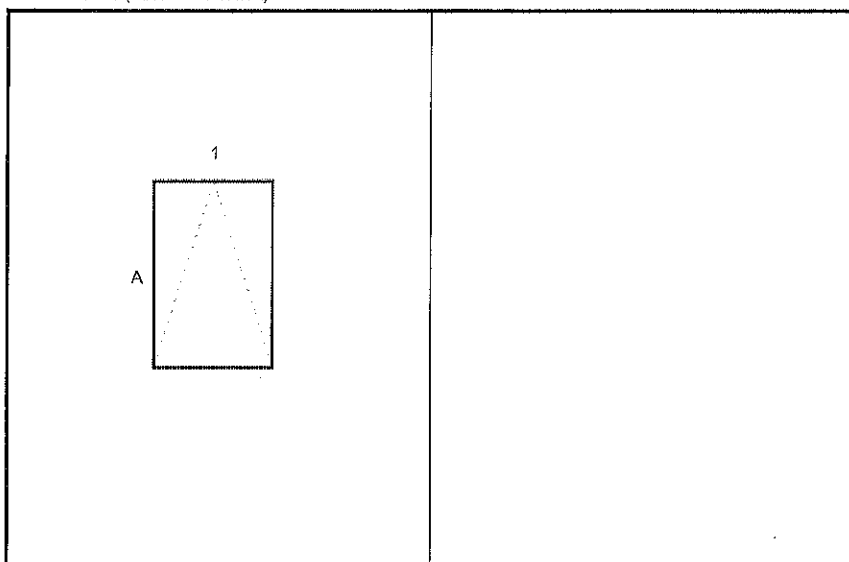
009

OKNO:	TYP OKNA	NOVODOBÉ TYPOVÉ ZDVOJENÉ
	OTEVÍRÁNÍ	VÝKLOPNÉ
MATERIÁL:	MĚKKÉ DŘEVO	
PARAPET:	VNITŘNÍ:	OMÍTANÝ VNĚJŠÍ: ZAPUŠTĚNÝ
ŠPALETA:		
ZASKLENÍ:	ČIRÉ SKLO DO TMELU	
KOVÁNÍ:	ZÁVĚSY	ŽELEZNÉ VÁLCOVÉ
	KLIČKY	HLINÍKOVÉ
	JINÉ

VNITŘNÍ ČÁST	VNĚJŠÍ ČÁST
CELK.	1	
RÁM	2	
PARAPET	2	
ŠPALETA		
KŘÍDLA	2	
OKAPNICE		
KLIČKY	P	
ZASKLENÍ	P	
TMELNÍ SKEL	3

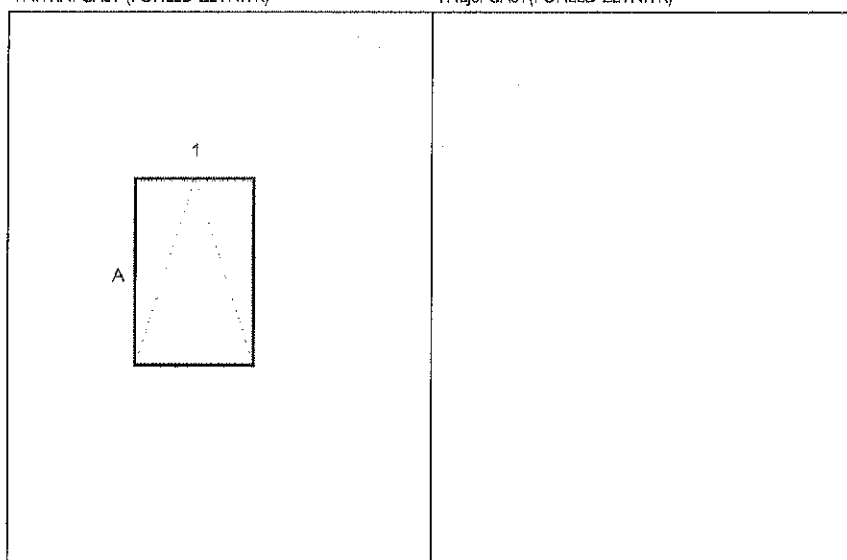
010

OKNO:	TYP OKNA	NOVODOBÉ TYPOVÉ ZDOJENÉ
	OTEVÍRÁNÍ	VÝKLOPNÉ
MATERIÁL:	MĚKKÉ DŘEVO	
PARAPET:	VNITŘNÍ:	OMÍTANÝ VNĚJŠÍ: ZAPUŠTĚNÝ
ŠPALETA:		
ZASKLENÍ:	ČIRÉ SKLO DO TMELU	
KOVÁNÍ:	ZÁVĚSY	ŽELEZNÉ VÁLCOVÉ
	KLIČKY	HLINÍKOVÉ
	JINÉ

VNITŘNÍ ČÁST	VNĚJŠÍ ČÁST
CELK.	1	
RÁM	2	
PARAPET	2	
ŠPALETA		
KŘÍDLO	2	
OKAPNICE		
KLIČKY	P	
ZASKLENÍ	P	
TMELNÍ SKEL	3

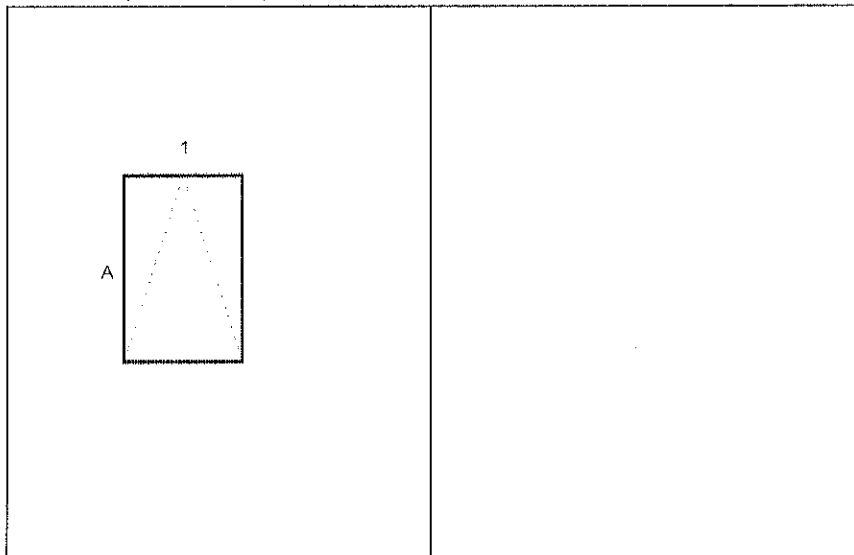
011

OKNO:	TYP OKNA	NOVODOBÉ TYPOVÉ ZDVOJENÉ
	OTEVÍRÁNÍ	VÝKLOPNÉ
MATERIÁL:	MĚKKÉ DŘEVO	
PARAPET:	VNITŘNÍ:	OMÍTANÝ VNĚJŠÍ ZAPUŠTĚNÝ
ŠPALETA:		
ZASKLENÍ:	ČIRÉ SKLO DO TMELU	
KOVÁNÍ:	ZÁVĚSY	ŽELEZNÉ VÁLCOVÉ
	KLIČKY	HLINÍKOVÉ
	JINÉ

VNITŘNÍ ČÁST	VNĚJŠÍ ČÁST
CELK.	1	
RÁM	2	
PARAPET	2	
ŠPALETA		
KŘÍDLA	2	
OKAPNICE		
KLIČKY	P	
ZASKLENÍ	P	
TMELNÍ SKEL	3

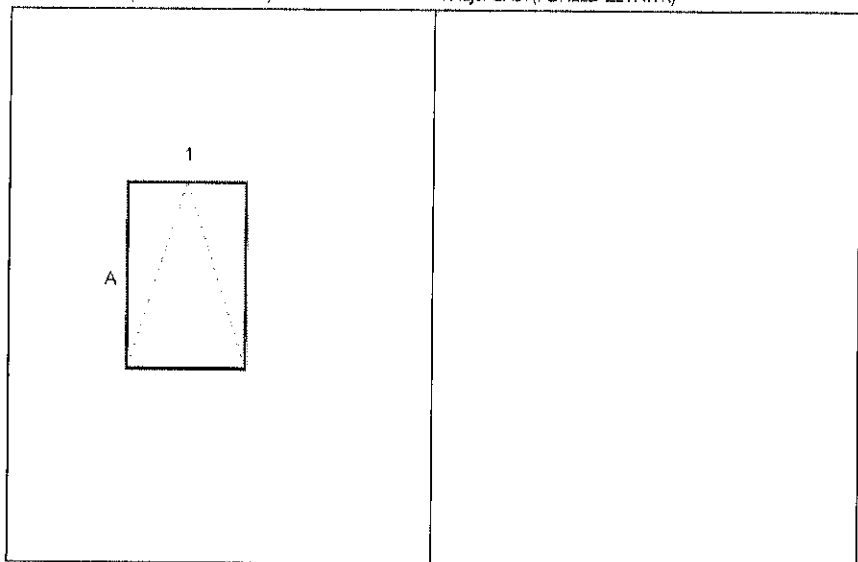
012

OKNO:	TYP OKNA	NOVODOBÉ TYPOVÉ ZDVOJENÉ
	OTEVÍRÁNÍ	VÝKLOPNÉ
MATERIÁL:	MĚKKÉ DŘEVO	
PARAPET:	VNITŘNÍ:	OMÍTANÝ VNĚJŠÍ: ZAPUŠTĚNÝ
ŠPALETA:		
ZASKLENÍ:	ČIRÉ SKLO DO TMELU	
KOVÁNÍ:	ZÁVĚSY	ŽELEZNÉ VÁLCOVÉ
	KLIČKY	HLINÍKOVÉ
	JINÉ

VNITŘNÍ ČÁST	VNĚJŠÍ ČÁST
CELK.	1	
RÁM	2	
PARAPET	2	
ŠPALETA		
KŘÍDLO	2	
OKAPNICE		
KLIČKY	P	
ZASKLENÍ	P	
TMELNÍ SKEL	3

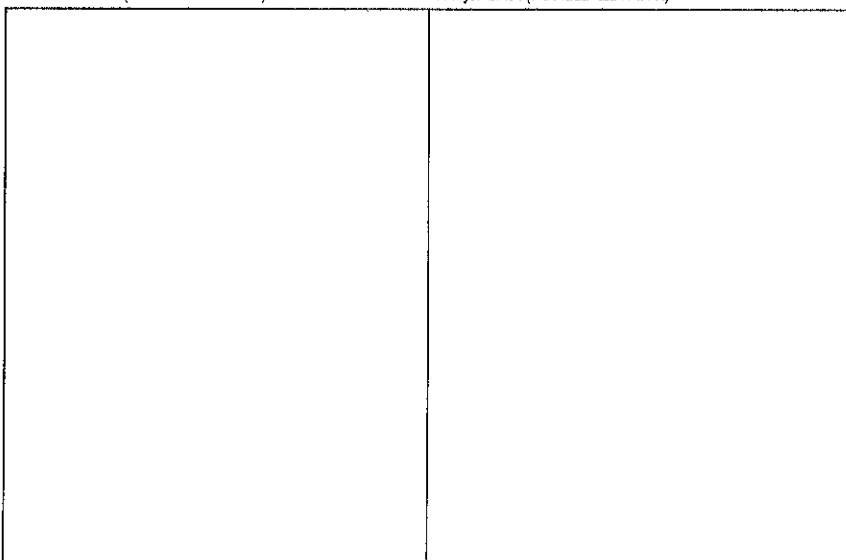
013

SKLOBETONOVÁ VÝPLŇ

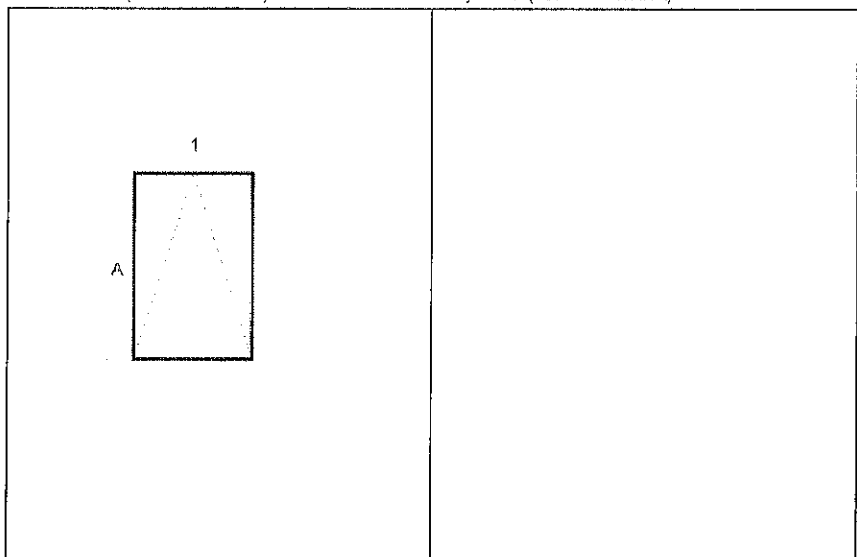
014

OKNO:	TYP OKNA	NOVODOBÉ TYPOVÉ ZDVOJENÉ
	OTEVÍRÁNÍ	VÝKLOPNÉ
MATERIÁL:	MĚKKÉ DŘEVO	
PARAPET:	VNITŘNÍ:	OMÍTANÝ VNĚJŠÍ: ZAPUŠTĚNÝ
ŠPALETA:		
ZASKLENÍ:	ČIRÉ SKLO DO TMELU	
KOVÁNÍ:	ZÁVĚSY	ŽELEZNÉ VÁLCOVÉ
	KLIČKY	HLINÍKOVÉ
	JINÉ

VNITŘNÍ ČÁST	VNĚJŠÍ ČÁST
CELK.	1	
RÁM	2	
PARAPET	2	
ŠPALETA		
KŘÍDLO	2	
OKAPNICE		
KLIČKY	P	
ZASKLENÍ	P	
TMELNÍ SKEL	3

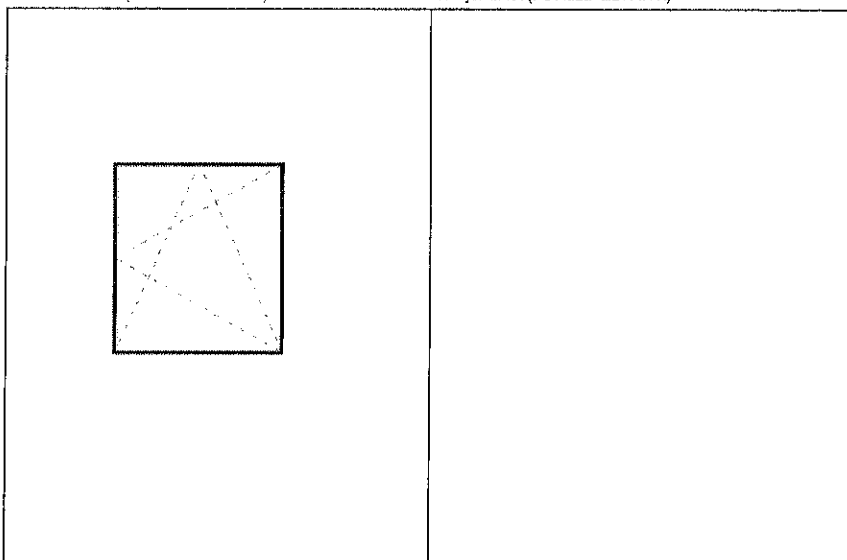
020

OKNO:	TYP OKNA	JEDNODUCHÉ NOVODOBÉ TYPOVÉ
	OTEVÍRÁNÍ	OTEVÍRÁVÉ A VÝKLOPNÉ
MATERIÁL:	MĚKKÉ DŘEVO	
PARAPET:	VNITŘNÍ:	OMÍTANÝ VNĚJŠÍ: ZAPUŠTĚNÝ
ŠPALETA:		
ZASKLENÍ:	ČIRÉ SKLO DO TMELU	
KOVÁNÍ:	ZÁVĚSY	PRO VÝKLOPNÉ A OTEVÍRÁVÉ KŘÍDLA
	KLIČKY	NOVODOBÉ PŮLOLIVY
	JINÉ

VNITŘNÍ ČÁST	VNĚJŠÍ ČÁST
CELK.		
RÁM	3	
PARAPET	3	
ŠPALETA	3	
KŘÍDLO	3	
OKAPNICE	3	
KLIČKY	P	
ZASKLENÍ	P	
TMELNÍ SKEL	3

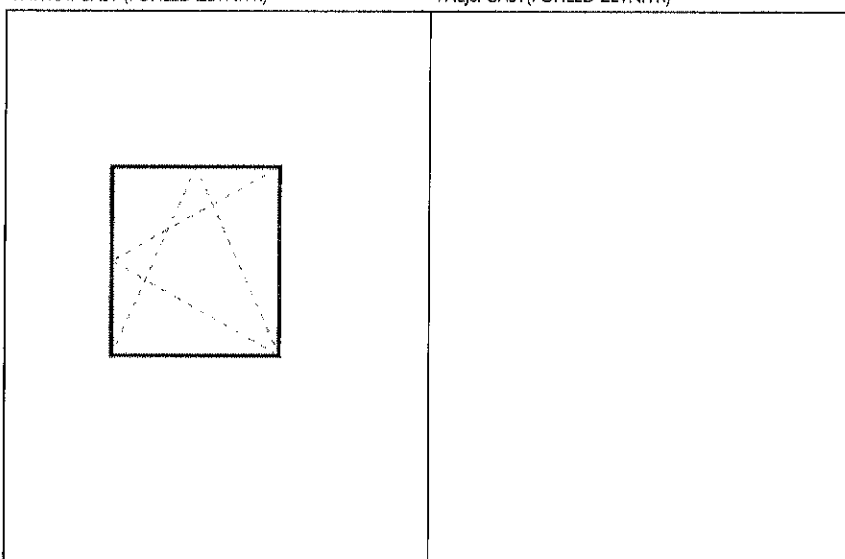
021

OKNO:	TYP OKNA	JEDNODUCHÉ NOVODOBÉ TYPOVÉ
	OTEVÍRÁNÍ	OTEVÍRÁVÉ A VÝKLOPNÉ
MATERIÁL:	MĚKKÉ DŘEVO	
PARAPET:	VNITŘNÍ:	OMÍTANÝ VNĚJŠÍ: ZAPUŠTĚNÝ
ŠPALETA:		
ZASKLENÍ:	ČIRÉ SKLO DO TMELU	
KOVÁNÍ:	ZÁVĚSY	PRO VÝKLOPNÉ A OTEVÍRÁVÉ KŘÍDLA
	KLIČKY	NOVODOBÉ PŮLOLIVY
	JINÉ

VNITŘNÍ ČÁST	VNĚJŠÍ ČÁST
	CELK.	
RÁM	3	
PARAPET	3	
ŠPALETA	3	
KŘÍDLO	3	
OKAPNICE	3	
KLIČKY	P	
ZASKLENÍ	P	
TMELNÍ SKEL	3

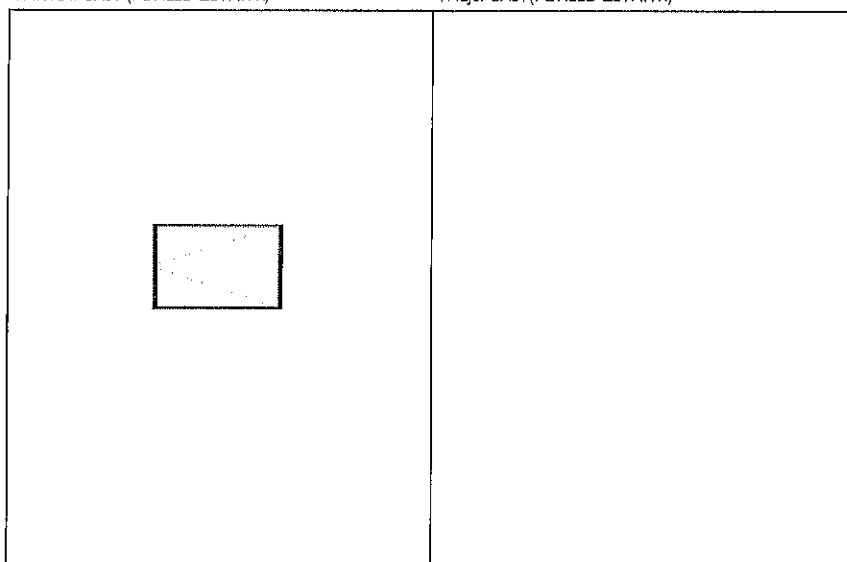
022

OKNO:	TYP OKNA	JEDNODUCHÁ PLECHOVÁ DVÍŘKA
	OTEVÍRÁNÍ	VEN
MATERIÁL:	MĚKKÉ DŘEVO	
PARAPET:	VNITŘNÍ:	OMÍTANÝ
ŠPALETA:		VNĚJŠÍ: OMÍTANÝ
ZASKLENÍ:		
KOVÁNÍ:	ZÁVĚSY	ŽELEZNÉ
	KLIČKY	
	JINÉ

VNITŘNÍ ČÁST	VNĚJŠÍ ČÁST
CELK.		
RÁM	3	
PARAPET	3	
ŠPALETA		
KŘÍDLO	3	
OKAPNICE	4	
KLIČKY	P	
ZASKLENÍ	N	
TMELNÍ ŠKEL	3

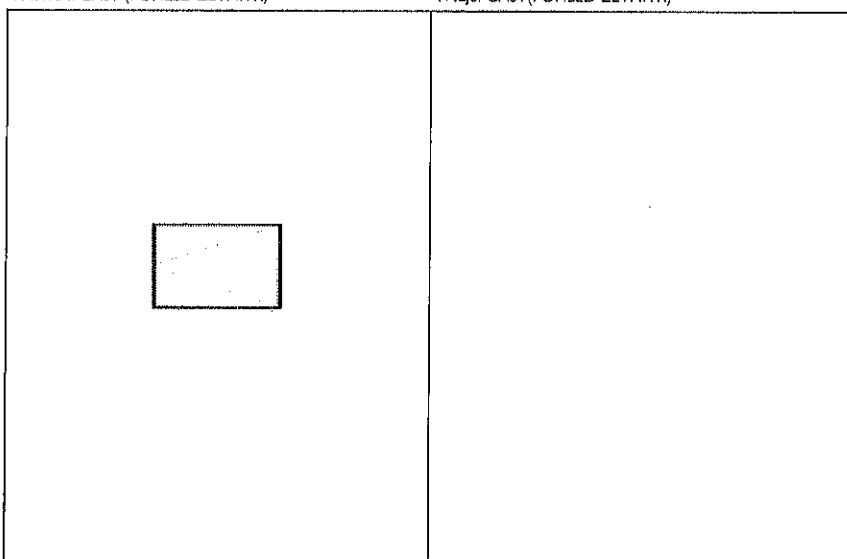
023

OKNO:	TYP OKNA	JEDNODUCHÁ PLECHOVÁ DVÍŘKA
	OTEVÍRÁNÍ	VEN
MATERIÁL:	MĚKKÉ DŘEVO	
PARAPET:	VNITŘNÍ:	OMÍTANÝ
ŠPALETA:		VNĚJŠÍ: OMÍTANÝ
ZASKLENÍ:		
KOVÁNÍ:	ZÁVĚSY	ŽELEZNÉ
	KLIČKY	
	JINÉ

VNITŘNÍ ČÁST	VNĚJŠÍ ČÁST
CELK.		
RÁM	3	
PARAPET	3	
ŠPALETA		
KŘÍDLO	3	
OKAPNICE	4	
KLIČKY	P	
ZASKLENÍ	N	
TMELNÍ SKEL	3

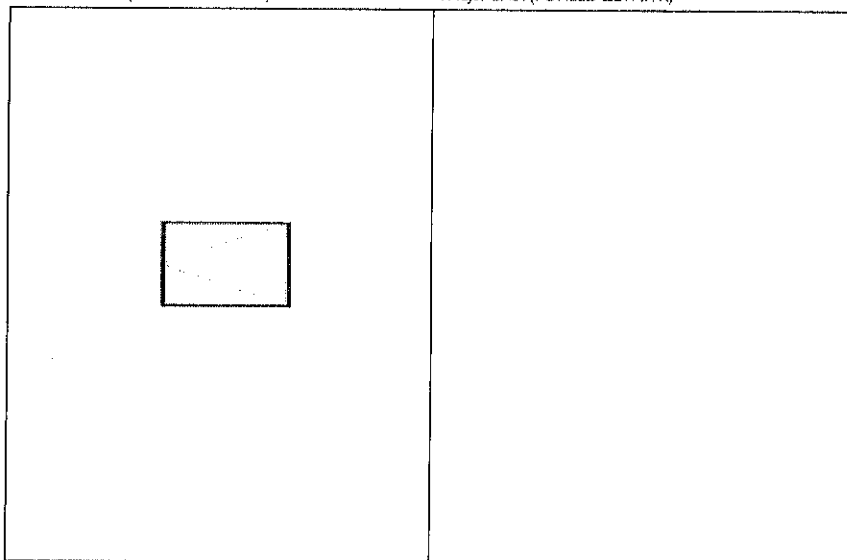
024

OKNO:	TYP OKNA	JEDNODUCHÁ PLECHOVÁ DVÍŘKA
	OTEVÍRÁNÍ	VEN
MATERIÁL:	MĚKKÉ DŘEVO	
PARAPET:	VNITŘNÍ:	OMÍTANÝ
	VNĚJŠÍ:	OMÍTANÝ
ŠPALETA:		
ZASKLENÍ:		
KOVÁNÍ:	ZÁVĚSY	ŽELEZNÉ
	KLÍČKY	
	JINÉ

VNITŘNÍ ČÁST	VNĚJŠÍ ČÁST
CELK.		
RÁM	3	
PARAPET	3	
ŠPALETA		
KŘÍDLO	3	
OKAPNICE	4	
KLÍČKY	P	
ZASKLENÍ	N	
TMELNÍ SKEL	3

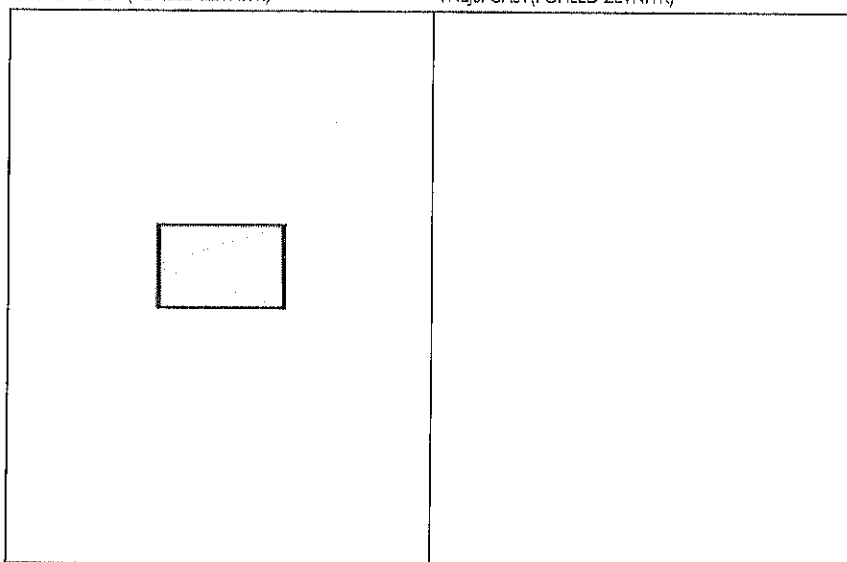
025

OKNO:	TYP OKNA	JEDNODUCHÁ PLECHOVÁ DVÍŘKA
	OTEVÍRÁNÍ	VEN
MATERIÁL:	MĚKKÉ DŘEVO	
PARAPET:	VNITŘNÍ:	OMÍTANÝ
	VNĚJŠÍ:	OMÍTANÝ
ŠPALETA:		
ZASKLENÍ:		
KOVÁNÍ:	ZÁVĚSY	ŽELEZNÉ
	KLIČKY	
	JINÉ

VNITŘNÍ ČÁST	VNĚJŠÍ ČÁST
	CELK.	
RÁM	3	
PARAPET	3	
ŠPALETA		
KŘÍDLO	3	
OKAPNICE	4	
KLIČKY	P	
ZASKLENÍ	N	
TMĚLENÍ SKEL	3

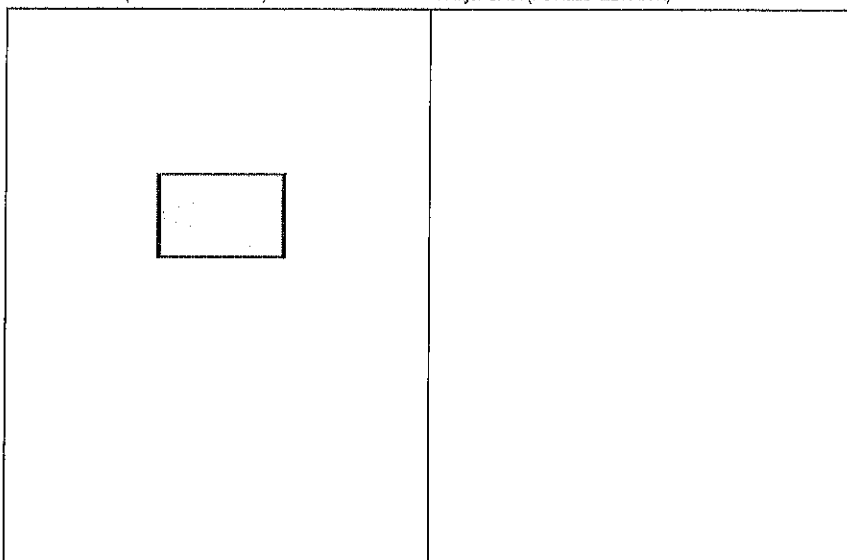
026

OKNO:	TYP OKNA	JEDNODUCHÁ PLECHOVÁ DVÍŘKA
	OTEVŘÁNÍ	VEN
MATERIÁL:	MĚKKÉ DŘEVO	
PARAPET:	VNITŘNÍ:	OMÍTANÝ
	VNĚJŠÍ:	OMÍTANÝ
ŠPALETA:		
ZASKLENÍ:		
KOVÁNÍ:	ZÁVĚSY	ŽELEZNÉ
	KLIČKY	
	JINÉ

VNITŘNÍ ČÁST	VNĚJŠÍ ČÁST
CELK.		
RÁM	3	
PARAPET	3	
ŠPALETA		
KŘÍDLO	3	
OKAPNICE	4	
KLIČKY	P	
ZASKLENÍ	N	
TMELENÍ SKEL	3

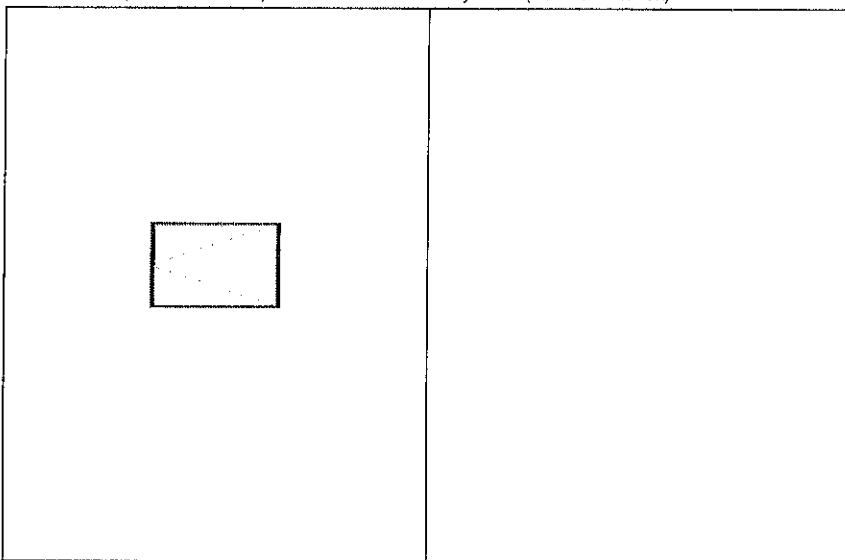
027

OKNO:	TYP OKNA	JEDNODUCHÁ PLECHOVÁ DVÍŘKA
	OTEVŘÁNÍ	VEN
MATERIÁL:	MĚKKÉ DŘEVO	
PARAPET:	VNITŘNÍ:	OMÍTANÝ
	VNĚJŠÍ:	OMÍTANÝ
ŠPALETA:		
ZASKLENÍ:		
KOVÁNÍ:	ZÁVĚSY	ŽELEZNÉ
	KLIČKY	
	JINÉ

VNITŘNÍ ČÁST	VNĚJŠÍ ČÁST
CELK.		
RÁM	3	
PARAPET	3	
ŠPALETA		
KŘÍDLO	3	
OKAPNICE	4	
KLIČKY	P	
ZASKLENÍ	N	
TMĚLENÍ SKEL	3

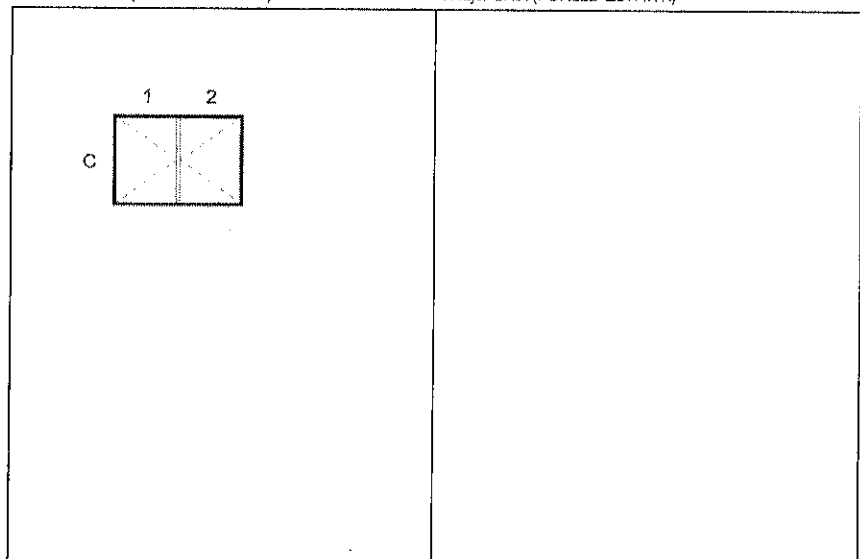
028

OKNO:	TYP OKNA	JEDNODUCHÉ
	OTEVÍRÁNÍ	DOVNITŘ
MATERIÁL:	MĚKKÉ DŘEVO	
PARAPET:	VNITŘNÍ:	OMÍTANÝ
ŠPALETA:		VNĚJŠÍ: OMÍTANÝ
ZASKLENÍ:	ČIRÉ SKLO DO TMELU	
KOVÁNÍ:	ZÁVĚSY	ŽELEZNÉ VÁLCOVÉ
		NÁTĚR STEJNOU BARVOU JAKO KŘÍDLA
	KLIČKY	MOSAZNÁ OLIVA
	JINÉ	DEKORATIVNÍ MŘÍŽ
POVRCH. ÚPRAVA:	NÁTĚR	SOUVRSTVÍ NÁTĚRŮ, VRCHNÍ NÁTĚR ODSTINU SLONOVÁ KOST

CELK.	VNITŘNÍ ČÁST	VNĚJŠÍ ČÁST
		1	2
RÁM	3		
PARAPET	3-4		
ŠPALETA			
KŘÍDLO		3	3
OKAPNICE		4	4
KLIČKY	P		
ZASKLENÍ		N	N
TMELNÍ SKEL		4	4

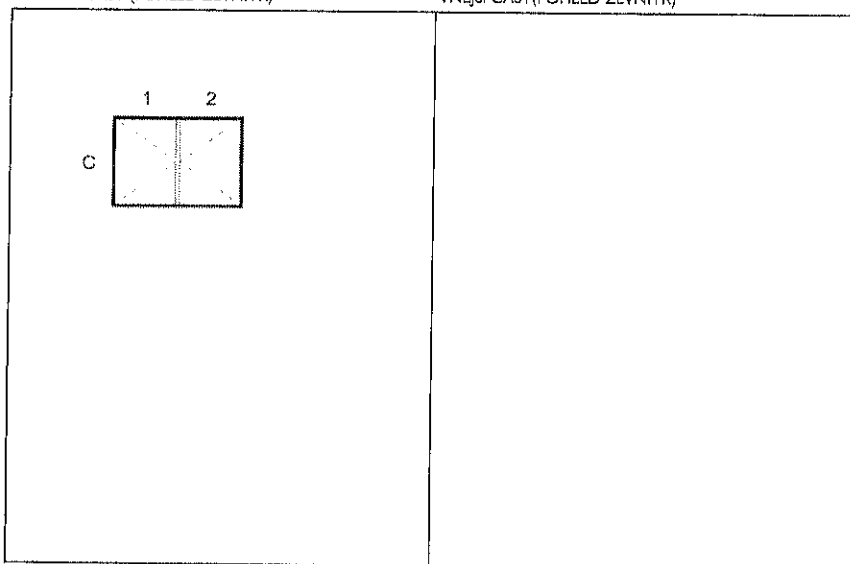
029

OKNO:	TYP OKNA	JEDNODUCHÉ
	OTEVÍRÁNÍ	DOVNITŘ
MATERIÁL:	MĚKKÉ DŘEVO	
PARAPET:	VNITŘNÍ:	OMÍTANÝ
	VNĚJŠÍ:	OMÍTANÝ
ŠPALETA:		
ZASKLENÍ:	ČIRÉ SKLO DO TMELU	
KOVÁNÍ:	ZÁVĚSY	ŽELEZNÉ VÁLCOVÉ
		NÁTĚR STEJNOU BARVOU JAKO KŘÍDLA
	KLIČKY	MOSAZNÁ OLIVA
	JINÉ	DEKORATIVNÍ MŘÍŽ
POVRCH. ÚPRAVA:	NÁTĚR	SOUVRSTVÍ NÁTĚRŮ, VRCHNÍ NÁTĚR ODSTÍNU SLONOVÁ KOST
