**Restaurátorský průzkum a záměr na restaurování včetně průzkumu omítkových a barevných vrstev
Hrobové kaple, park při kostelu sv. Jiří (původní hřbitov) - Nymburk**

Listopad 2019

Předmět průzkumu: hrobové kaple v parku (bývalý hřbitov) při kostele sv. Jiří, Nymburk

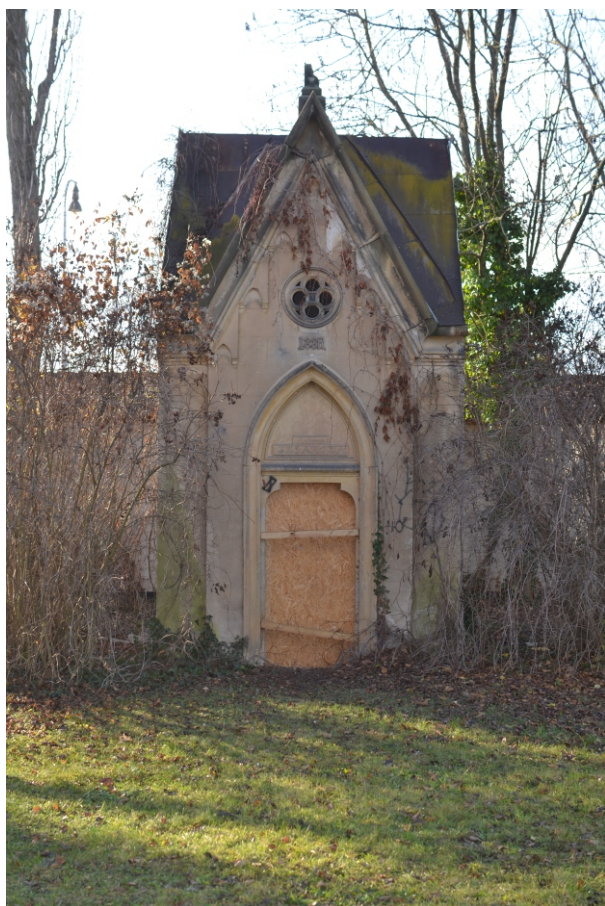
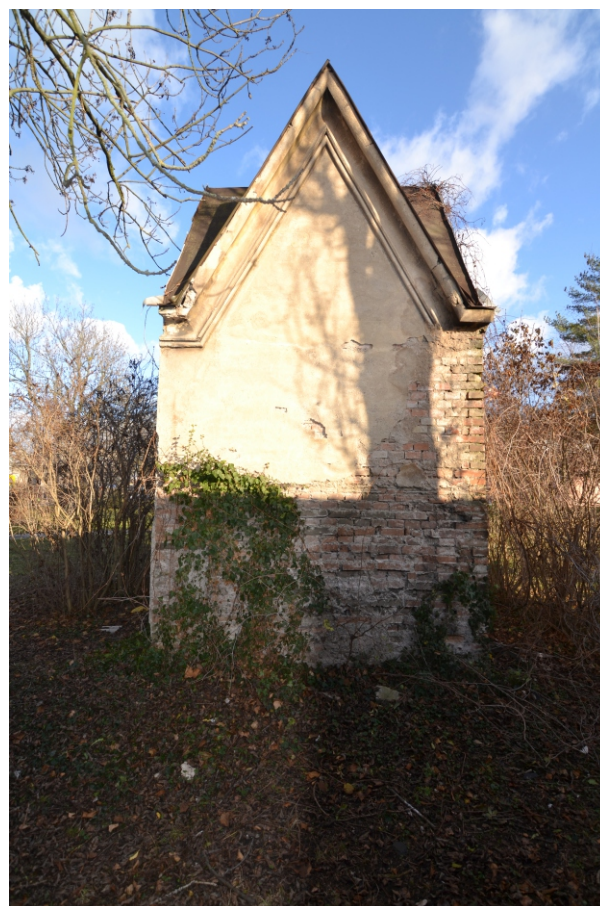
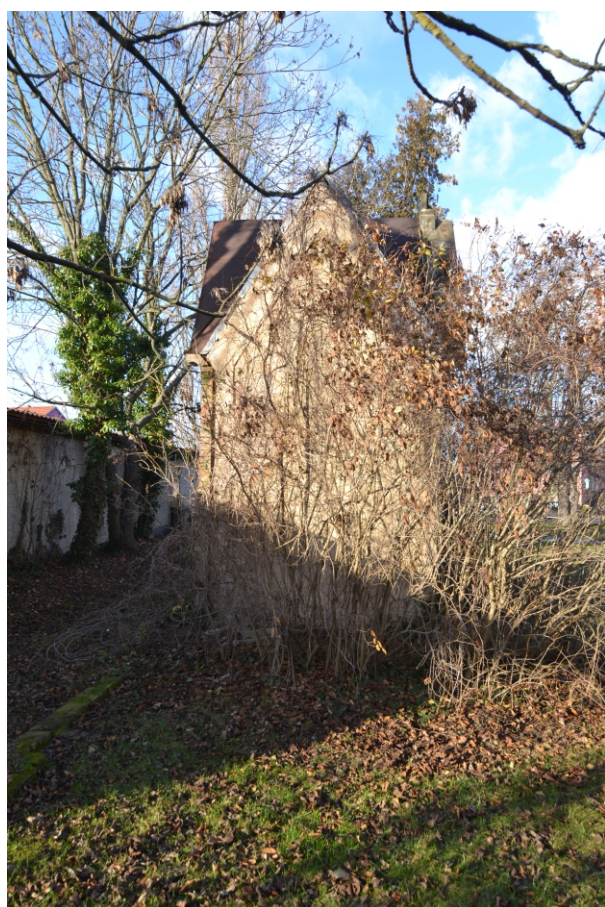
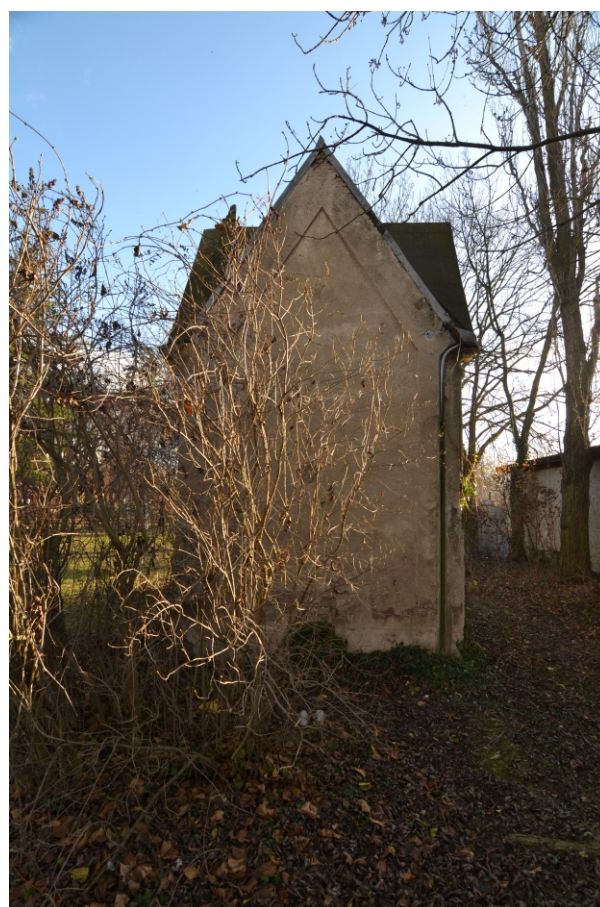
hrobka rodiny Tuzarových, celky

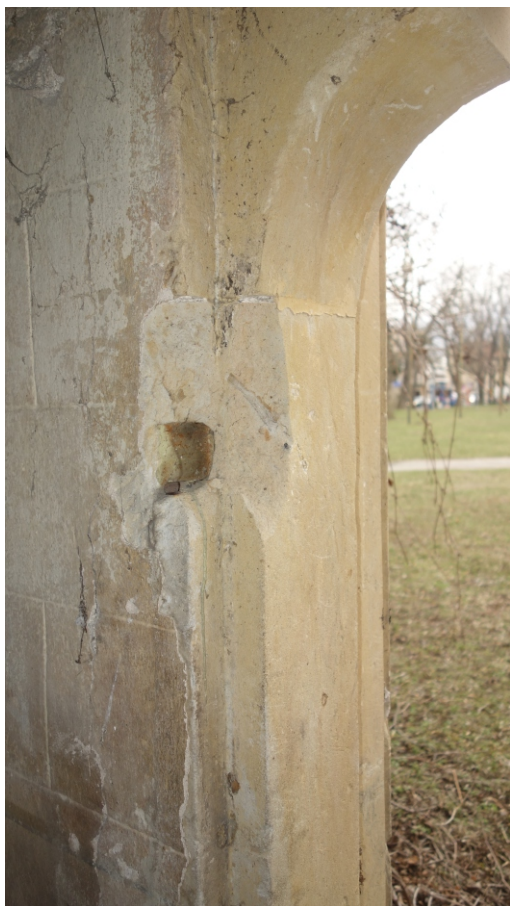
kapsy pro branku

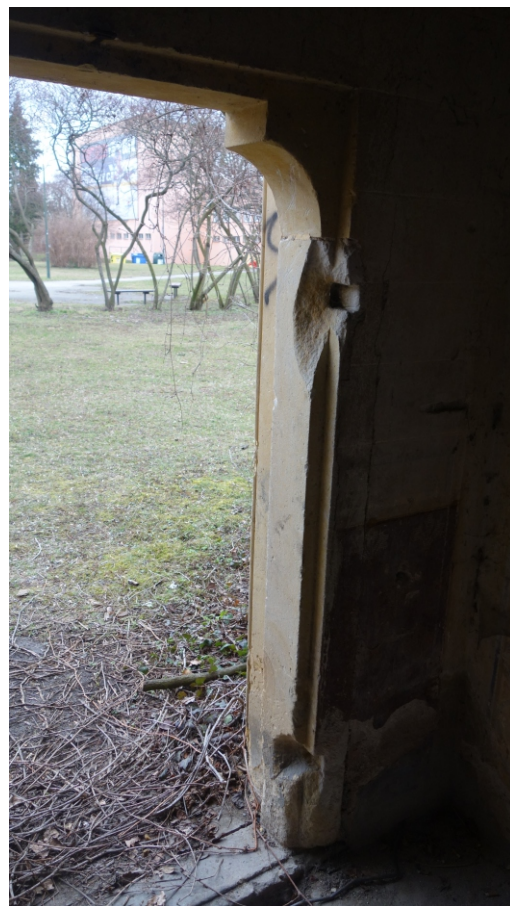
kapsy pro branku

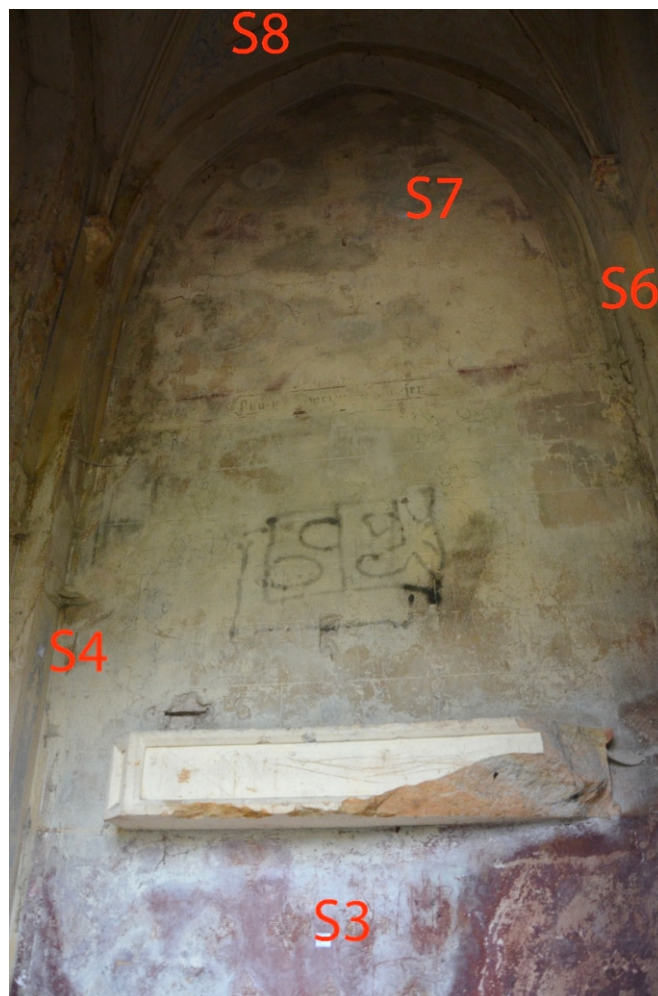
Čelní stěna kaple s označením jednotlivých provedených sond

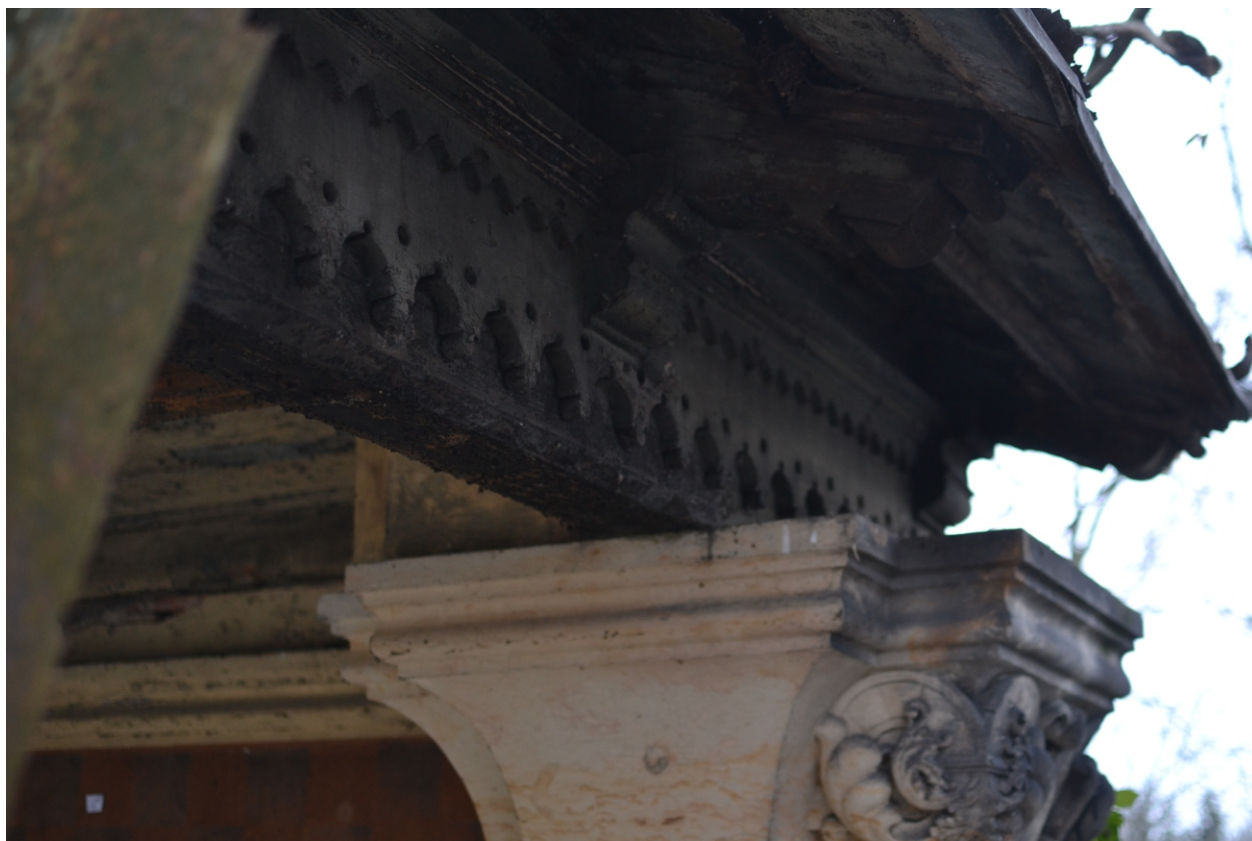
hlavice sloupu, dřevěná stříška, detail

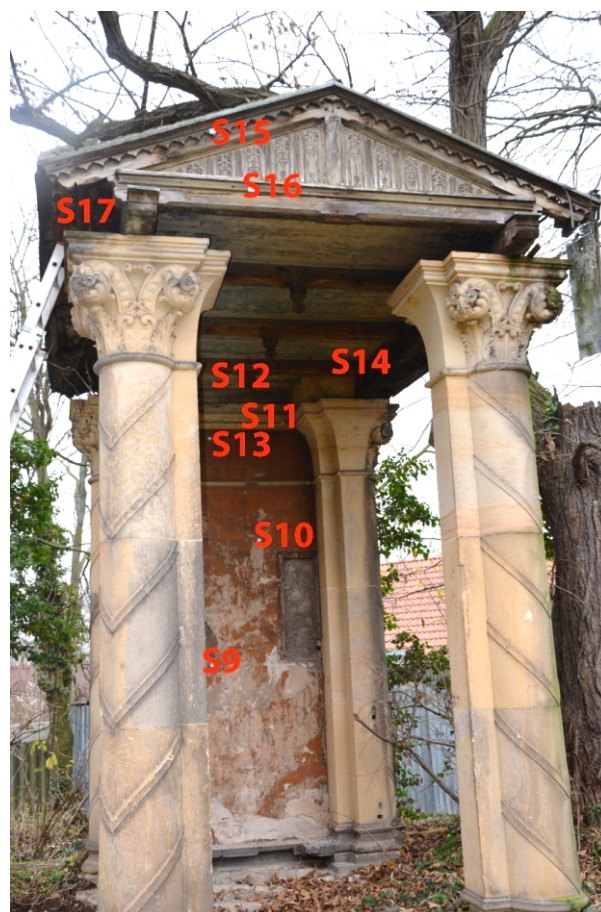
Zakreslení provedených stratigrafických sond

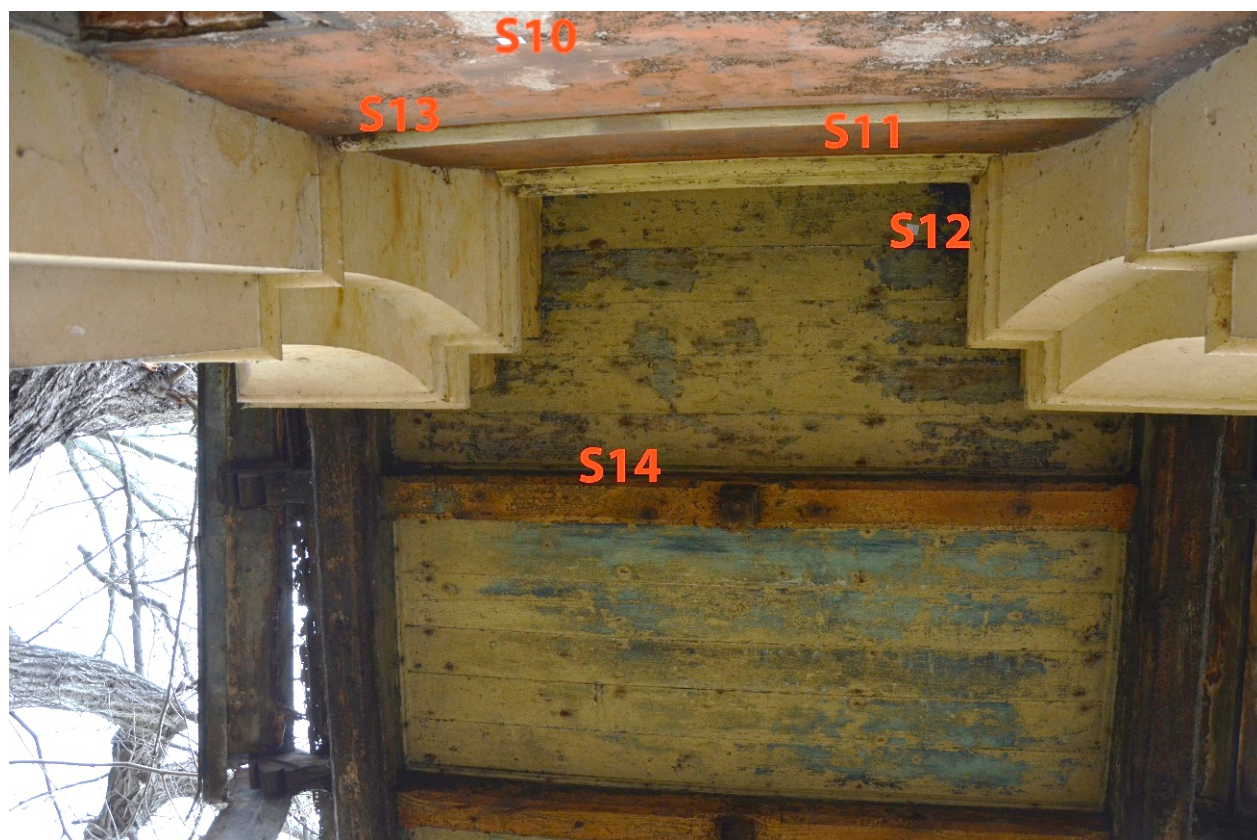
Zakreslení provedené sondáže

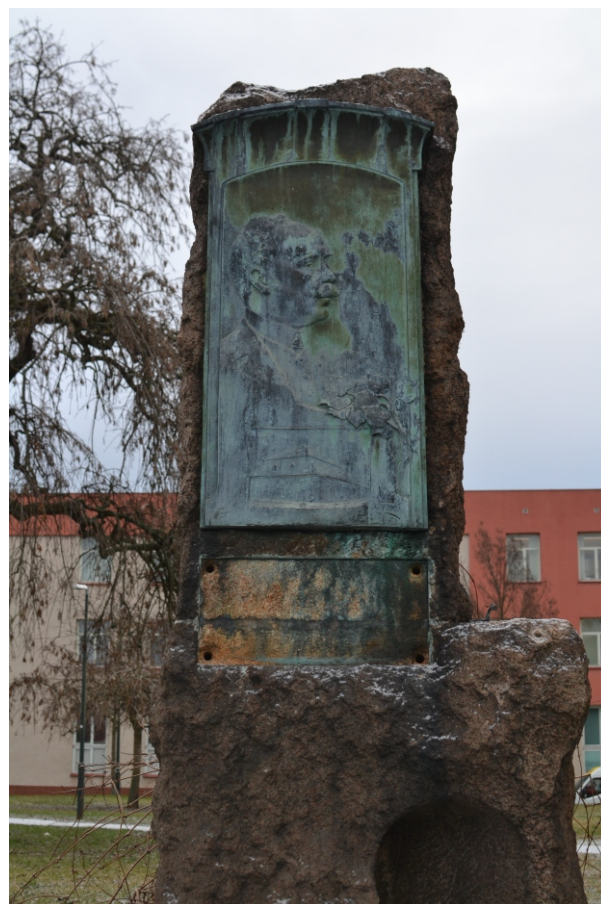
bronzová deska s reliéfem

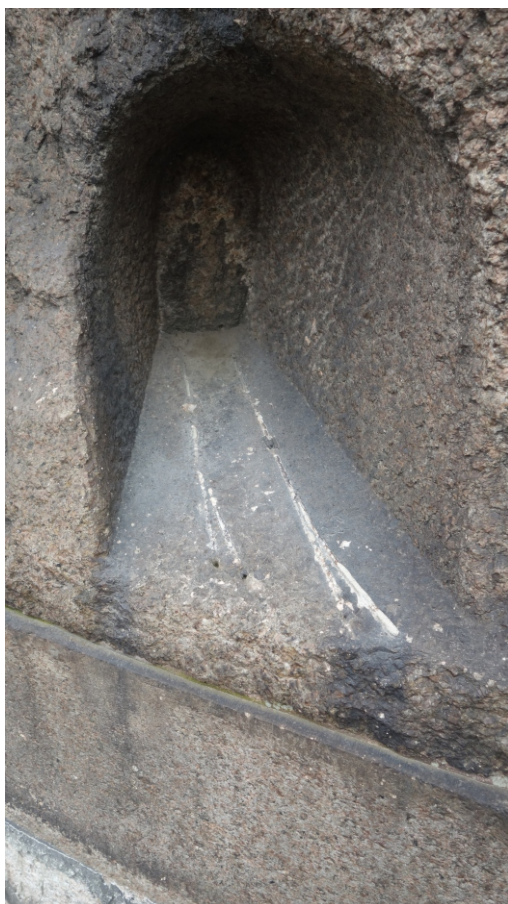
tunel, detail
