**Rekonstrukce objektu bývalého kulturního domu Janoušek v Nymburku**  
**GEOTECHNICKÝ A STAVEBNĚ-TECHNICKÝ PRŮZKUM**

**Město Nymburk, náměstí Přemyslovců 163, 288 28 Nymburk**

**listopad 2023**

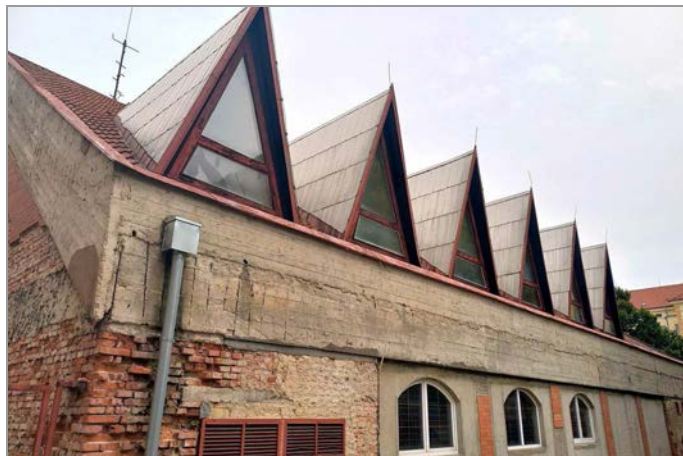
**foto 2:** Pohled na jižní stěnu se střešními vikýři

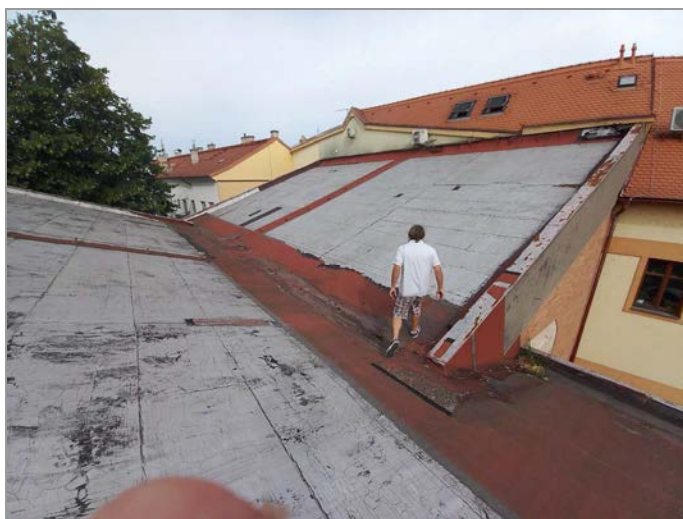
**foto 4:** Pohled na střešní úžlabí nad sálem a pódiem

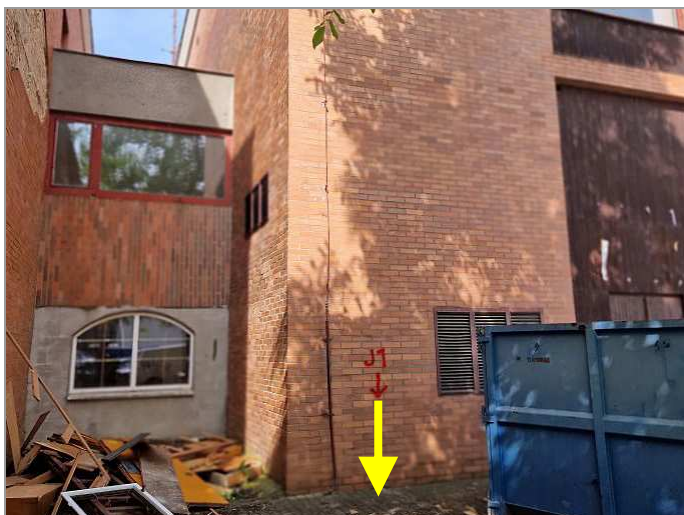
**foto 7:** Detail východní stěny s **místem IG vrtu J-1**

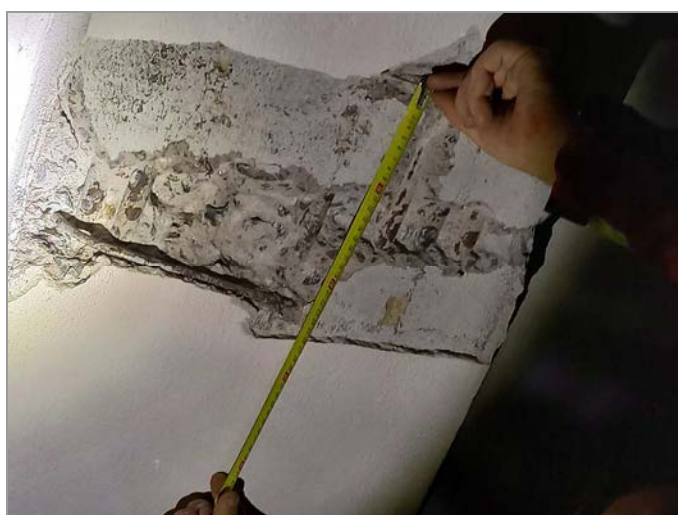
sonda č. (foto č.)	konstrukční prvek	poloha	rozměry prvku	výztuž
<b>S-1</b> (foto 9+10)	průvlak	strop nad 1.PP	B/H = 470/180 mm	7Ø22 mm třmeny Ø6mm po 250 mm
<b>S-4</b> (foto 19+20)	stropní deska	strop nad 1.PP	tloušťka desky 110 mm	Ø12mm po 400 mm v obou směrech
<b>S-5</b> (foto 21)	stropní deska	strop nad 1.NP		hlavní: Ø14 mm po 150 mm rozdělovací: Ø8mm po 200 mm
<b>S-6</b> (foto 22)	průvlak	strop nad 1.NP	B/H = 190/670mm	dolní: 2Ø14 mm třmeny Ø8 mm po 200 mm
<b>S-7</b> (foto 23)	průvlak	strop nad 1.NP	B/H = 190/670mm	dolní: 2Ø14 mm třmeny Ø8mm po 200 mm
<b>S-8</b> (foto 24)	pilíř	1.PP	450x450 mm	ve stěně pilíře 6Ø25 mm třmeny Ø8mm po 200 mm
<b>S-9</b> (foto 25+26)	stropní deska	strop nad 2.NP		Ø10-12mm po 250-300 mm v obou směrech
<b>S-10</b> (foto 27+28)	stropní deska	strop nad 3.NP	tloušťka desky 180mm	
<b>S-11</b> (foto 29)	pilíř	1.PP	450x450 mm	ve stěně pilíře 3Ø25 mm třmeny Ø8 mm po 220 mm

**foto 10:** Výztuž průvlaku v sondě S-1 stropu nad 1.PP

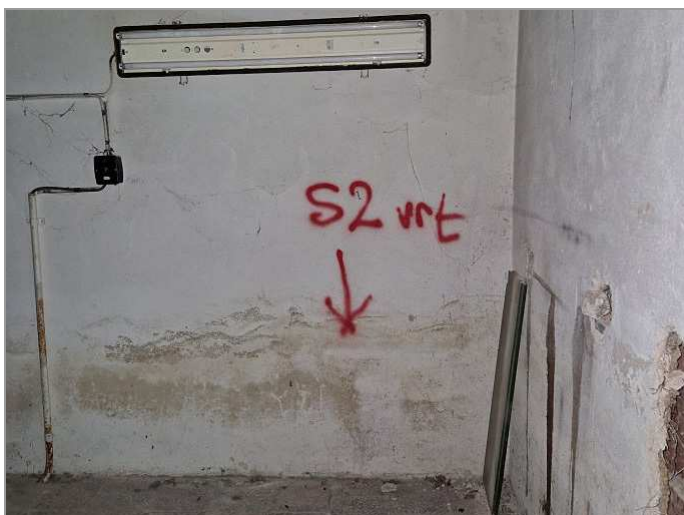
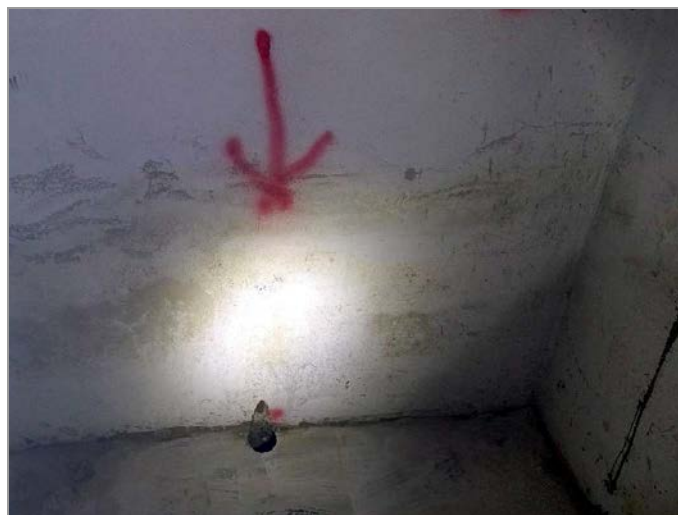
Zjištěný stávající stav nosných konstrukcí budovy odpovídá původní výkresové dokumentaci a současný technický stav ŽB konstrukcí napovídá skutečnosti, že stavba byla navržena i zhotovena dostatečně kvalitně. Zjištěné poruchy jsou pouze lokální (např. vlhkostí poškozené suterénní prostory – foto 11, 12, nedostatečné krytí výztuže nad okny – foto 50, atp.) a jejich sanace bude realizovatelná běžnými stavebními postupy.

**foto 11, 12:** Místo vrtané průzkumné sondy S-2 do podlahy 1.PP

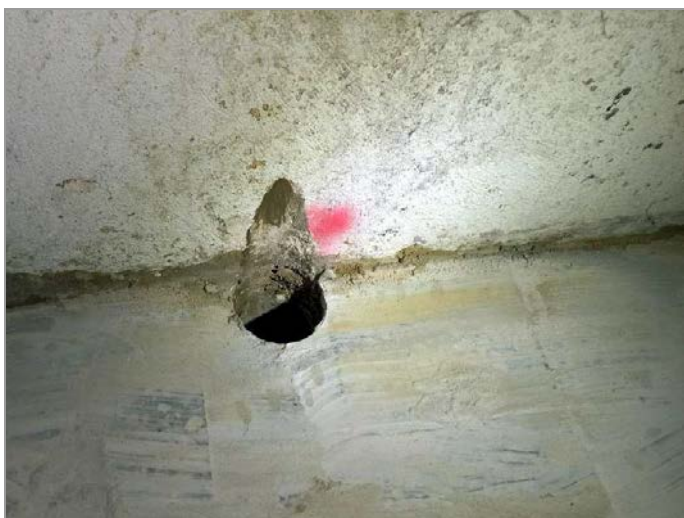
**foto 13, 14:** Detail ústí vrtané průzkumné sondy S-2 do podlahy 1.PP a pohled na vrtné jádro

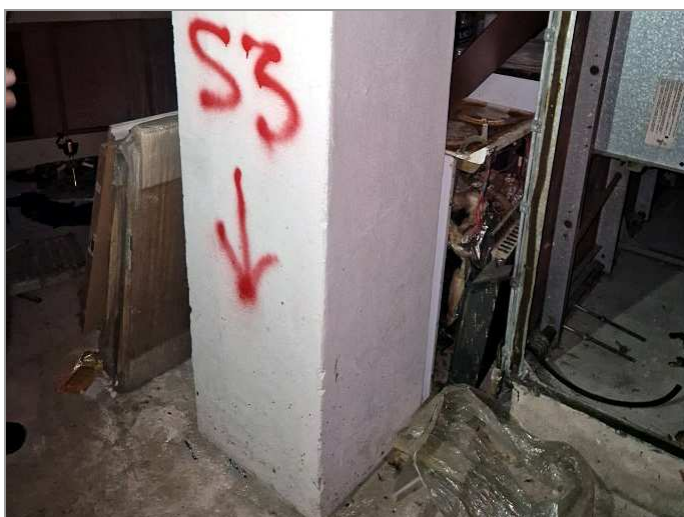
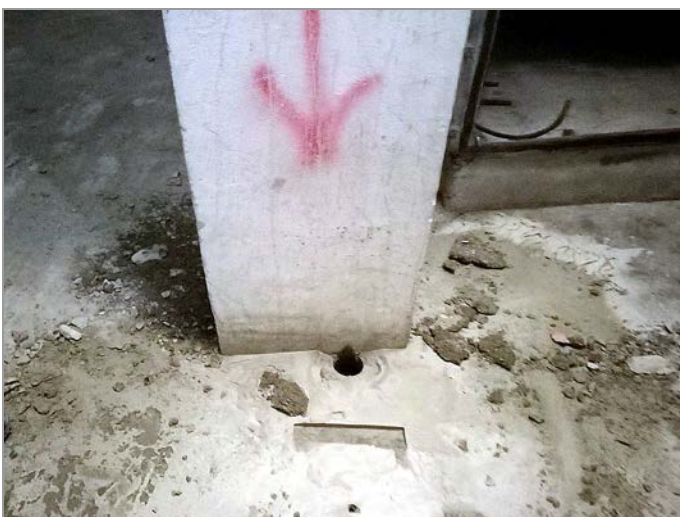
**foto 15, 16:** Pohled na místo vrtané průzkumné sondy S-3 do podlahy 1.PP a detail ústí vrtu

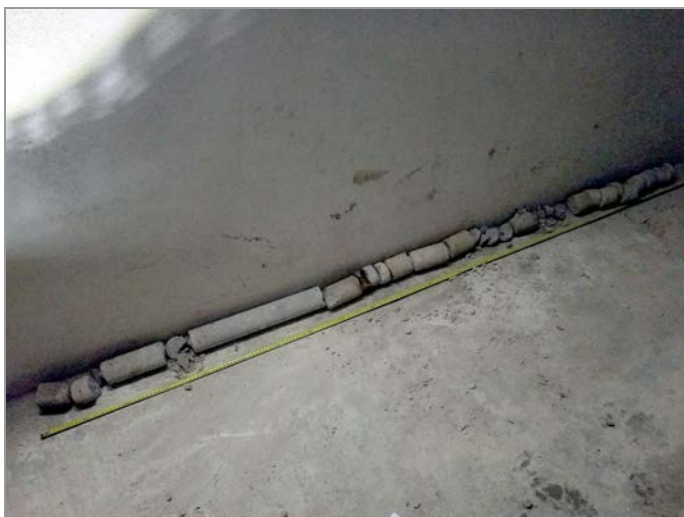
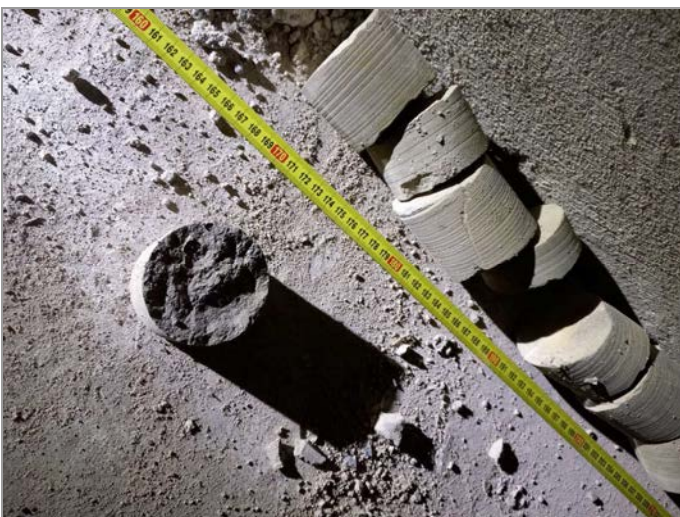
**foto 17, 18:** Pohled na jádro vrtané sondy S-3 a detail jeho koncové části (základová spára) s rostlími písčítými slínovci (opuky)

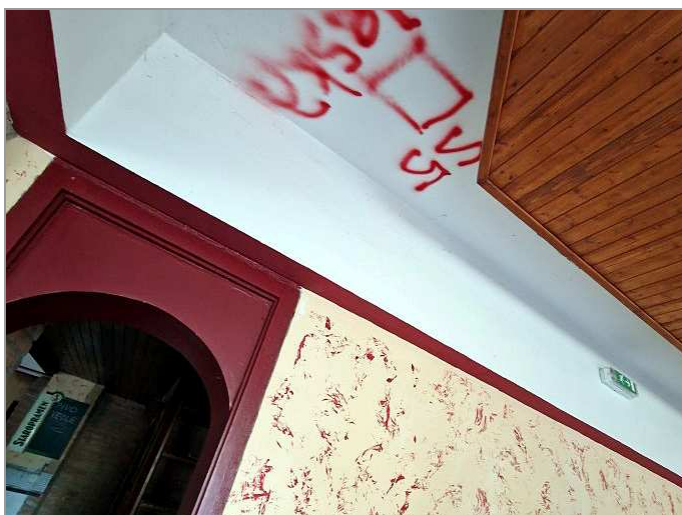
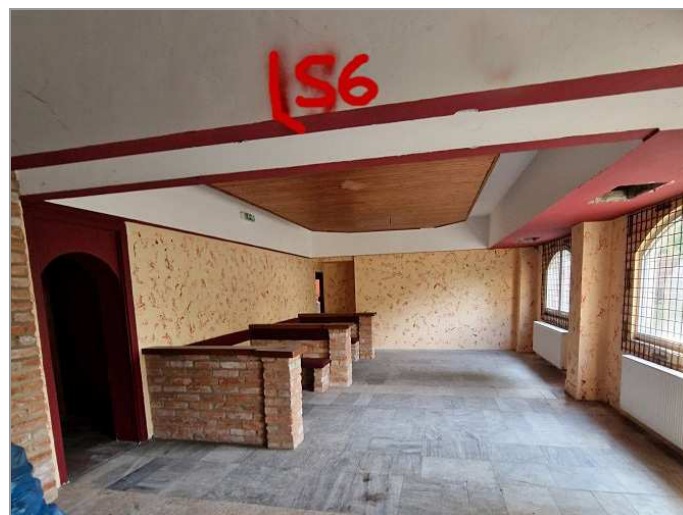
**foto 21, 22:** Pohled na místo plošné sondy S-5 do stropní desky resp. sondy S-6 do průvlaku stropní konstrukce nad 1.NP

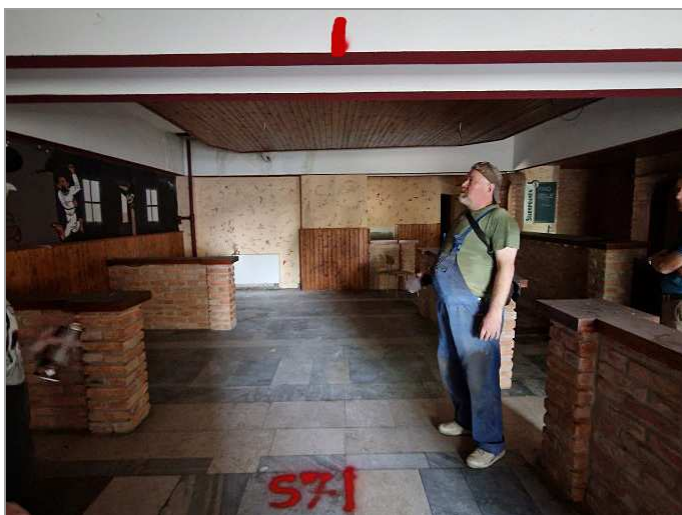
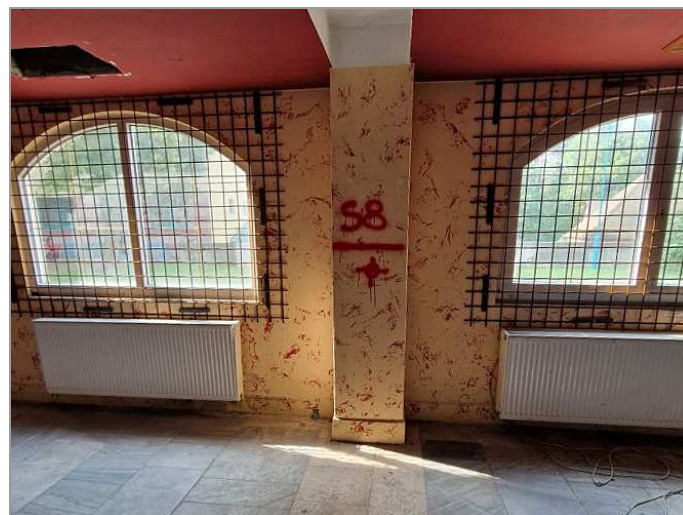
**foto 23, 24:** Pohled na místo sondy S-7 do průvlaku stropu nad 1.NP resp. sondy S-8 do pilíře v 1.NP

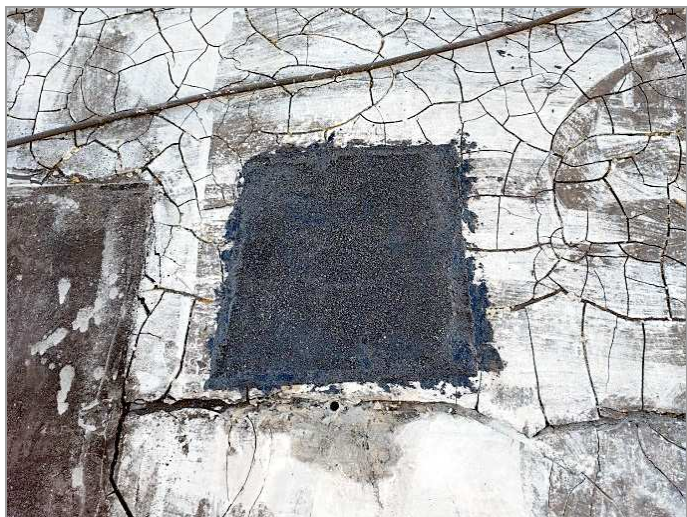
V sondě V-1 (strop nad prostorem sálu) **nebyla ve skladbě střešního pláště zastižena vrstva tepelné izolace**, v sondách V-2 resp. V-3 (nad pódii resp. nad spojovací částí) pak byla zastižena zateplující vrstva pěnového polystyrénu tloušťky 60 mm resp. 30 mm, která zjevně **nebude vyhovovat současným požadavkům na zateplení**.

**foto 35:** Pohled na jádro vrtané sondy V-1

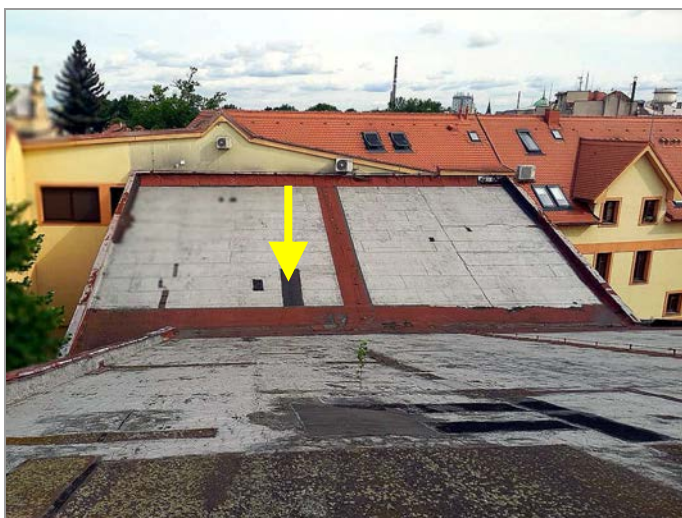
**foto 36:** Zpětná oprava místa vrtané sondy V-1

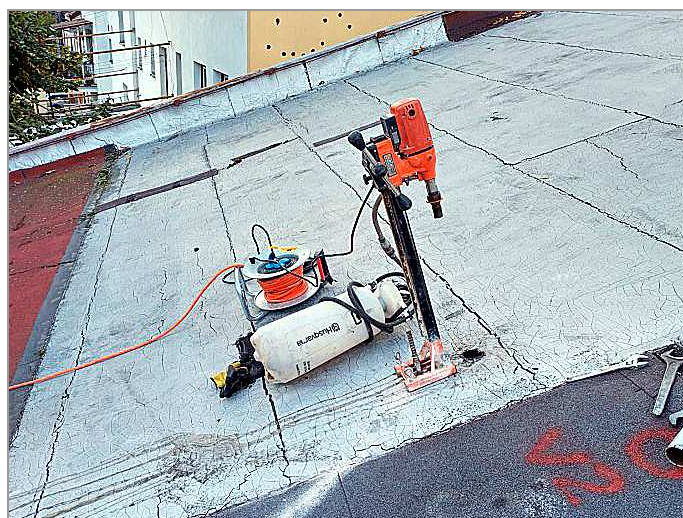
foto 37: Zastřešení nad pódiem s **místem sondy V-2**

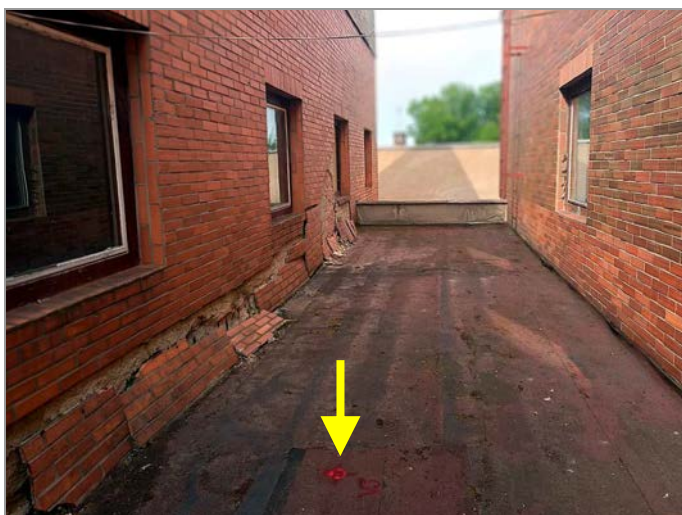
foto 40: Zpětná oprava místa vrtané sondy V-2

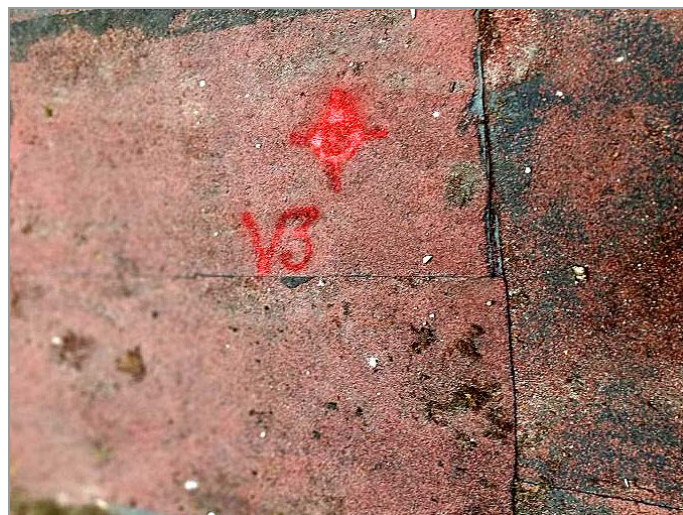
foto 41: Zastřešení spojovací části s **místem sondy V-3**

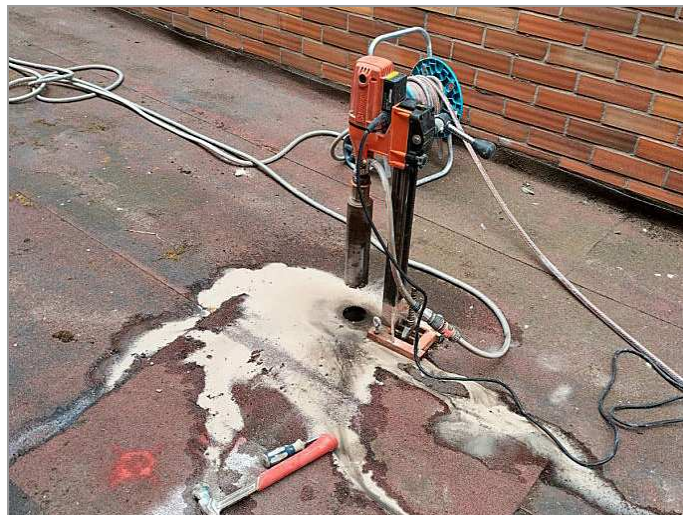
foto 42: Pohled na místo jádrové vrtané sondy V-3

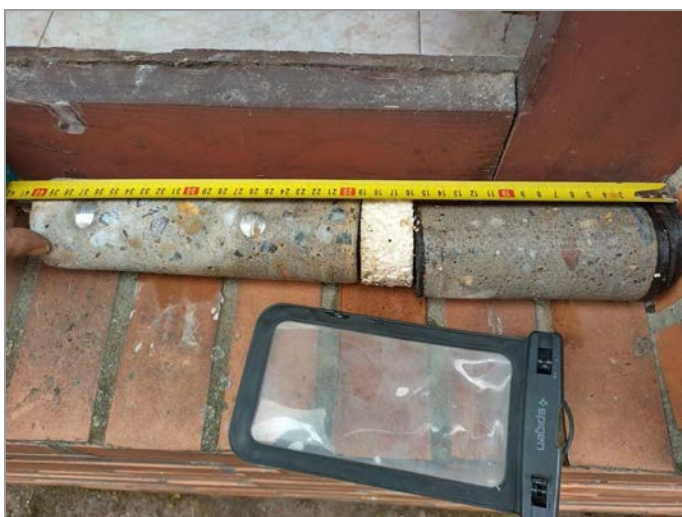
**foto 43, 44:** Realizace vrtané sondy V-3 do střešního pláště

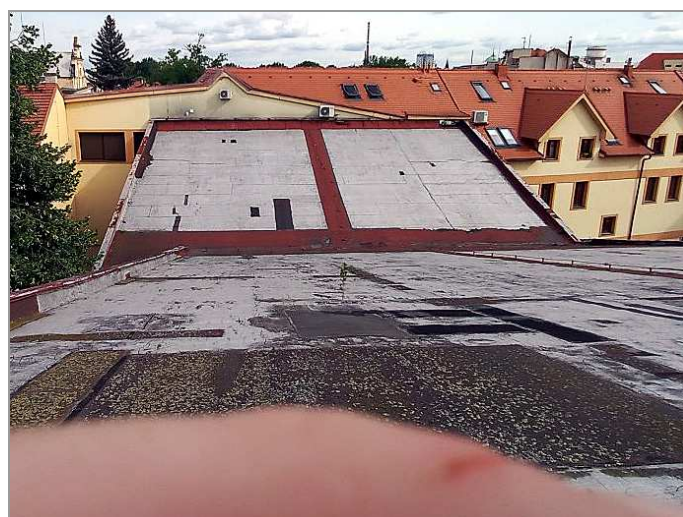
Z výše uvedených údajů je zřejmé, že zastřešení prostorem sálu (sonda V-1), pódia (V-2) i spojovací části objektu (V-3) je tvořeno **monolitickým ŽB stropem s lepenkovou střešní krytinou** (foto 47-50). Tato skutečnost neodpovídá stavu v původní projektové dokumentaci z r. 1975, kde je v části nad sálem a pódii navrhována tašková střešní krytina na dřevěném roštu, která je aktuálně použita pouze v části jižního křídla budovy.

**foto 47:** Celkový pohled na střechu nad hlavním sálem

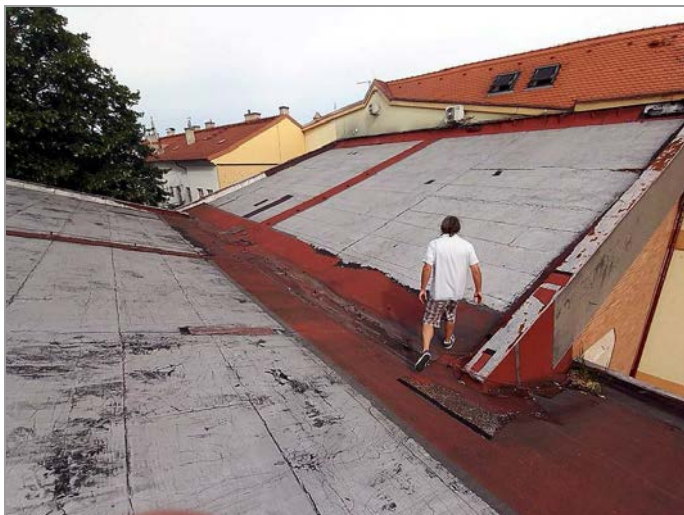
**foto 48:** Celkový pohled na střechu nad pódium

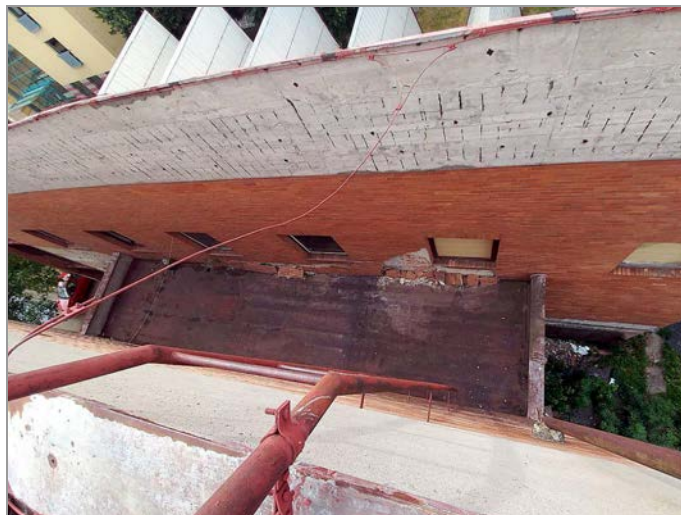
**foto 49:** Pohled na úžlabí mezi střechou sálu a pódia

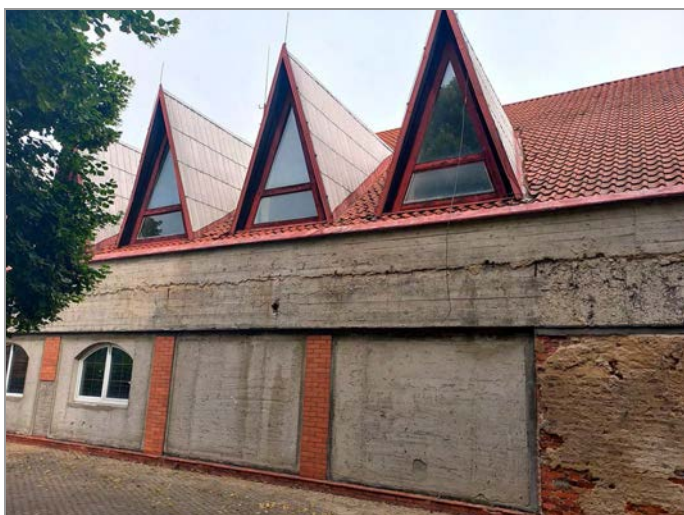
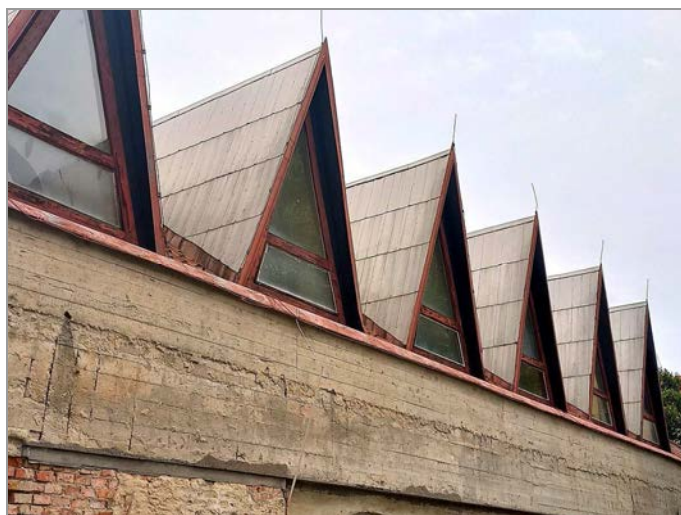
Střešní krytina jižního křídla je v souladu s původní projektovou dokumentací z r. 1975 tvořena **keramickými taškami na dřevěném roštu** a její aktuální technický stav je **celkově poměrně dobrý**. Ve střeše umístěné trojúhlé **vikýře** jsou opatřeny rovněž dosti zachovalou krytinou z ocelových plechů (foto 51, 52) se zateplením minerální vlnou (sonda S-12, foto 30); v rámci rozsáhlé však lze předpokládat i zde náhradu hodnotnějším typem střešní krytiny.

**foto 50:** Celkový pohled na zastřešení spojovací části

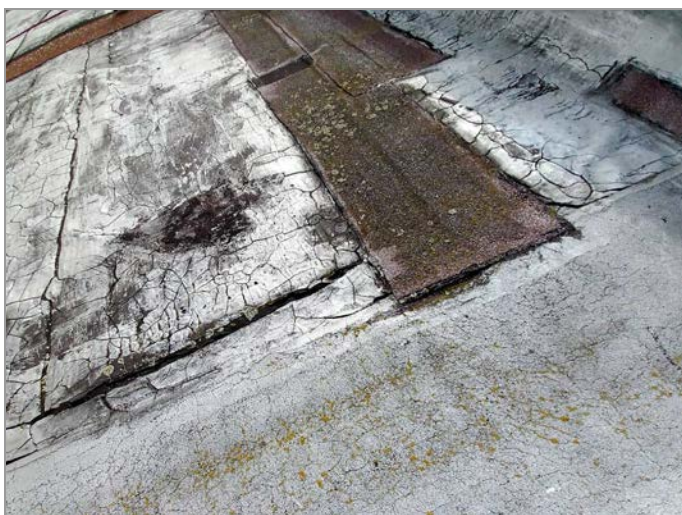
**foto 55, 56:** Zastřešení hlavního sálu a pódia - celkově špatný technický stav klempířských prvků a střešní krytiny

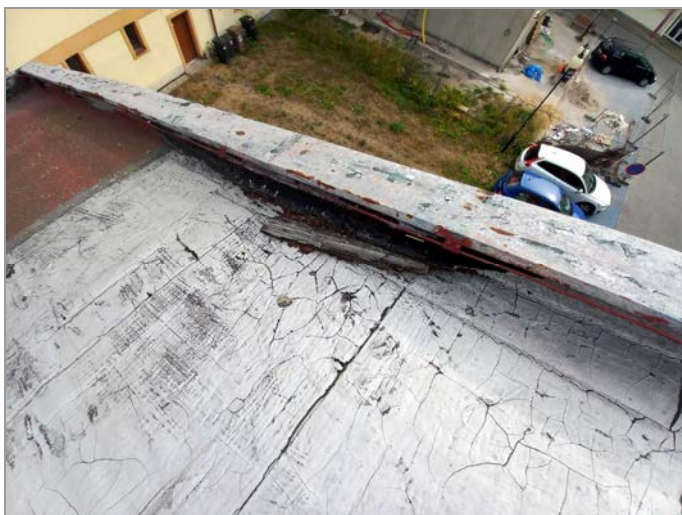
**foto 57, 58:** Zastřešení hlavního sálu a pódia - celkově špatný technický stav klempířských prvků a střešní krytiny
